# Tilstandsrapport

Enebolig

Tronesmoen 1, 8646 KORGEN

Befaringsdato: 27.05.2025

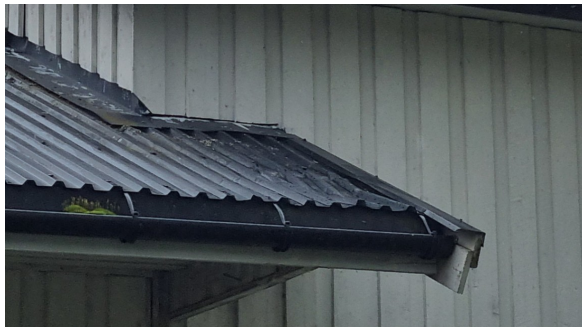
Skade i takplater

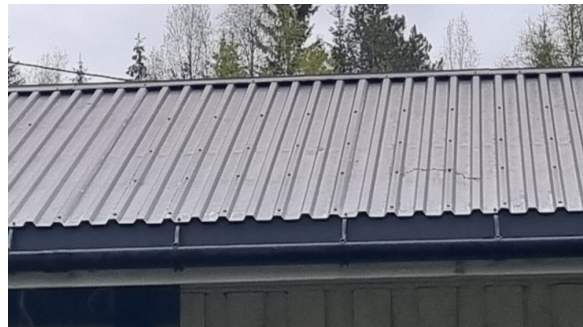
Det er synlige merker av spikerlekter i takplater.

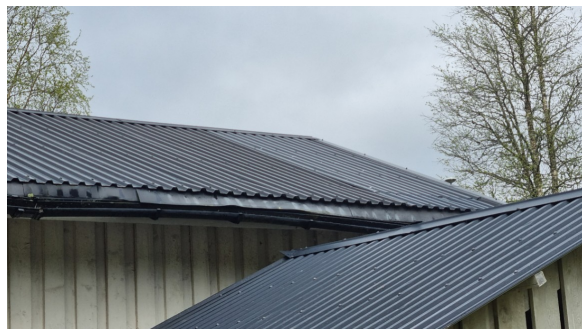
Det er store deformasjoner i renner og nedløp.

- Det er ikke krav om utbedring av snøfangere opp til dagens krav.
- Nye renner og nedløp må monteres

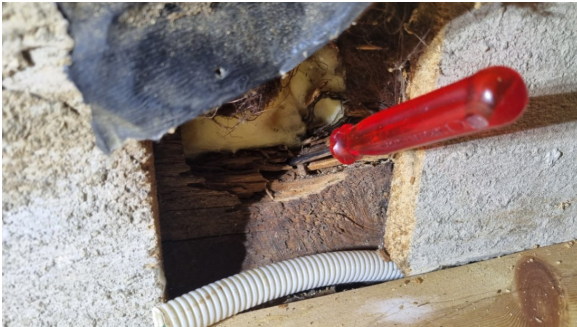
- Det er påvist råteskader i veggkonstruksjonen.
- Det er ingen musesperre i nedre kant av konstruksjon.

Det er registrert synlig råteskade i veggkonstruksjonen. Råteskade er synlig fra trappenedgang til kjelleretasjen.

- Råteskadede konstruksjoner må skiftes ut.
- Musesperre må etableres.

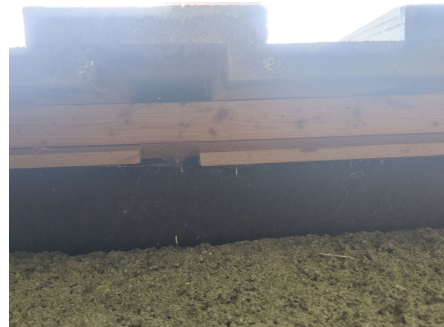
Det er ingen musesperre i nedre kant av konstruksjon.

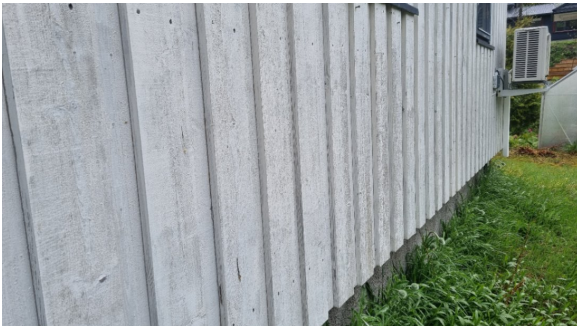
Bordkledningen må overflatebehandles.

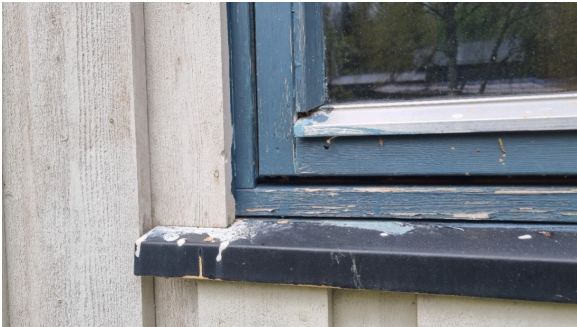
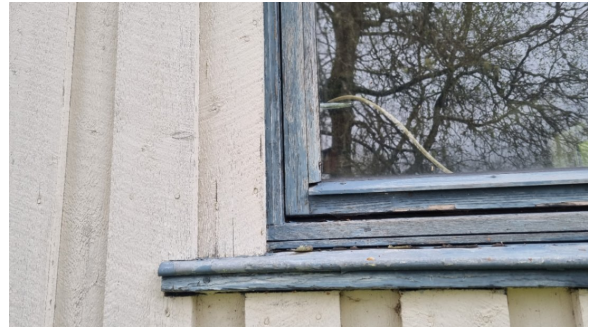
- Karmene i vinduer er slitte og det er sprekker i trevirket.

Vindu har værslitasje.

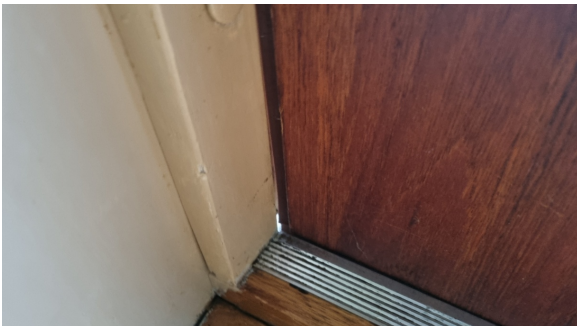
Det er påvist utetthet/åpning mellom dørblad og dørkarm. Dvs. at kald trekk kan oppstå.

Utskifting av dør bør påregnes.

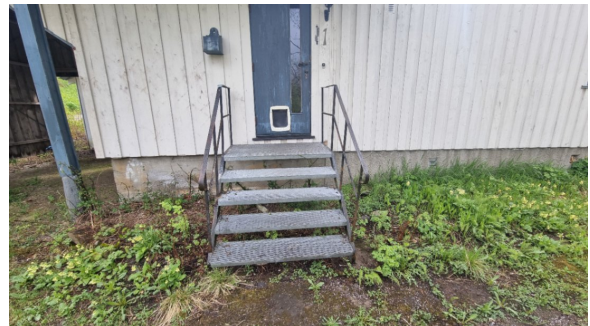
Dør er værslitt. Det bemerkes at katteluke vil føre til dårligere isolasjonsevne.

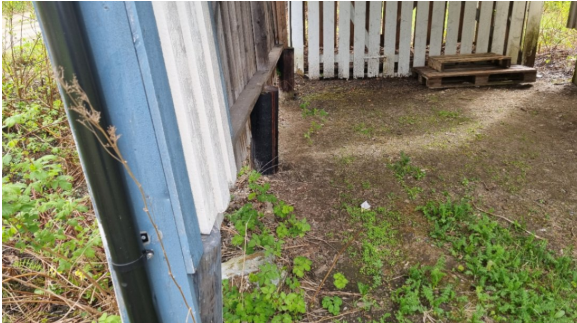
Det er avvik: Det er påvist store skjevheter i fundamenter, yttervegg og søyler.

Skjevheter i fundamenter.

Det må påregnes utbedringer. Hvis ikke utbedringer blir utført vil dette få store følgeskader.

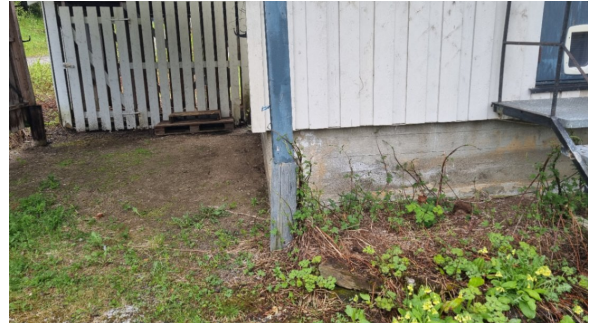
Skjevheter i fundament og søyle.

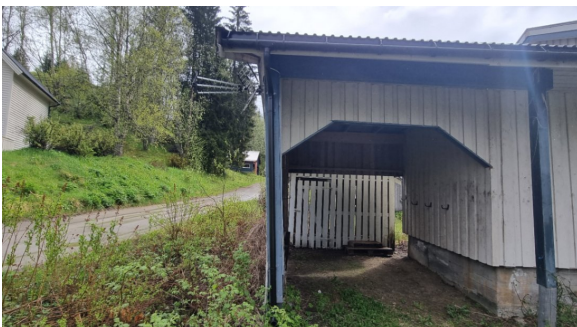
Yttervegg har store skjevheter.

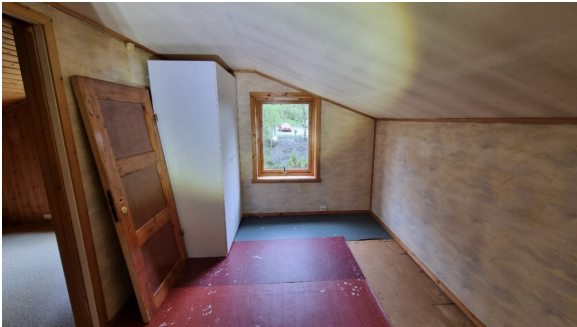
Overflater er av eldre dato og er moden for utskifting

Oppgraderinger/utskiftinger av enkelte overflater bør påregnes.

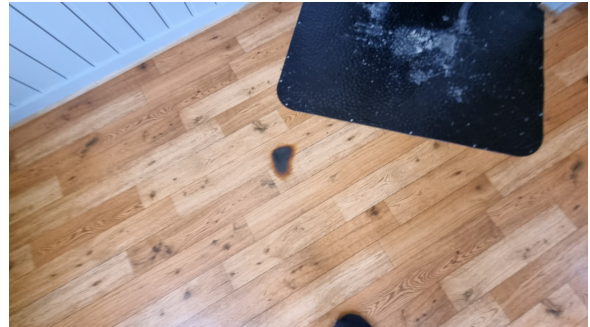
Svimerke i belegg.

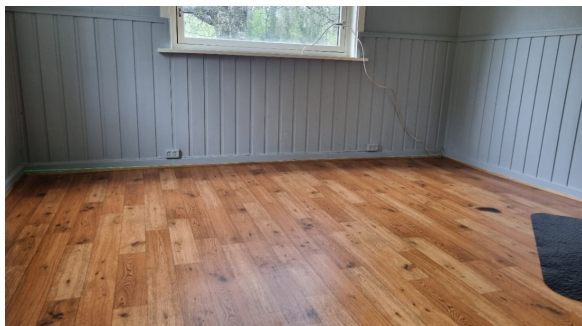
- Målt høydeforskjell på over 20 mm innenfor en lengde på 2 meter. Tilstandsgrad 3 gis med bakgrunn i standardens krav til godkjente måleavvik.
- Målt høydeforskjell på over 30 mm gjennom hele rommet. Tilstandsgrad 3 gis med bakgrunn i standardens krav til godkjente måleavvik.

Visuelle skjevheter i gulvet på stuen.

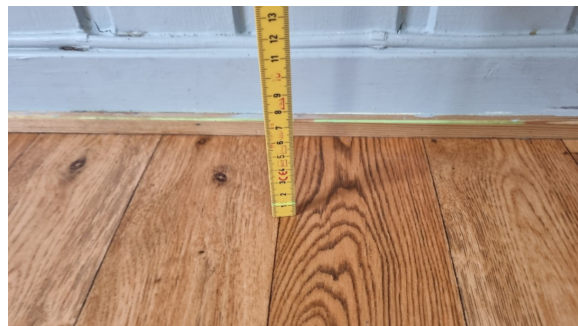
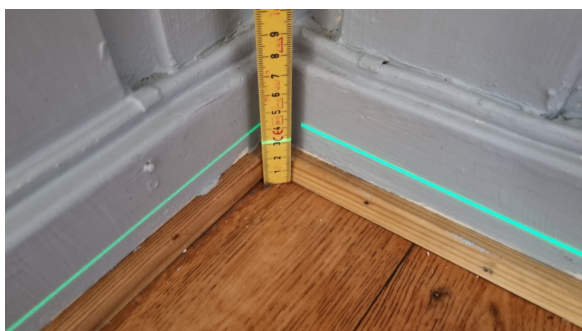
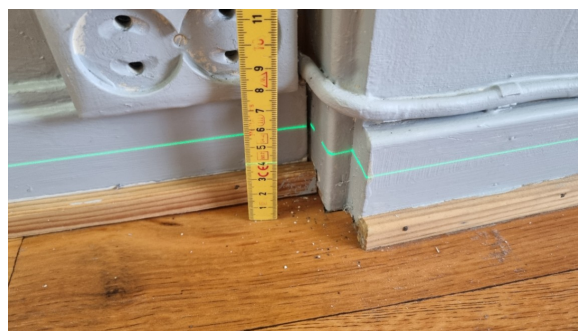
Kontroll av planavvik.

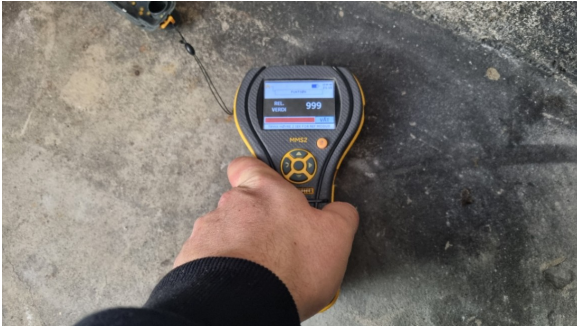
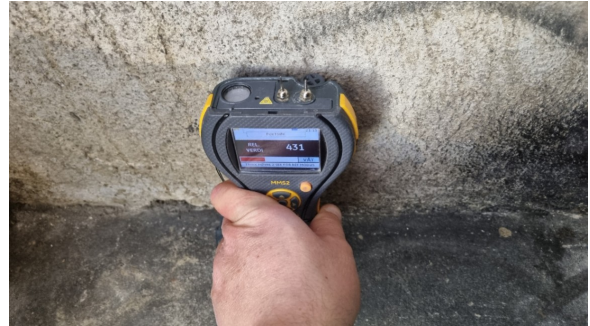
- Det er registrert typisk "kjellerlukt"
- Det er høy luftfuktighet i kjelleren med stor fare for en skadeutvikling

Det ble registrert forhøyde fuktverdier

Kjelleretasjen må ventileres godt.  
ved lagring av utstyr/eiendeler bør man ta hensyn til at det er målt forhøyde fuktverdier i rommene.

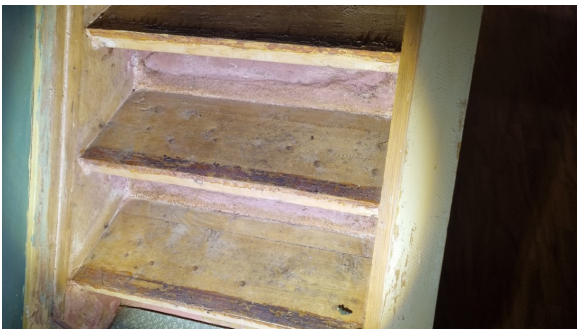
Trapp har overflateslitasje.

Overflateoppussing av trapp mellom 1. etasje og 2. etasje må påregnes.

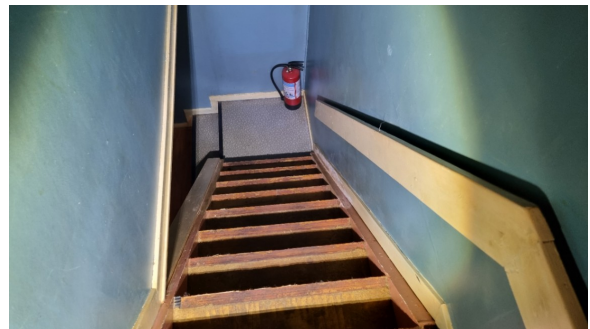
Trapp mangler rekkverk.

- Håndløper bør monteres, men det var ikke krav på byggetidspunktet.
- Rekkverk må monteres for å lukke avviket.

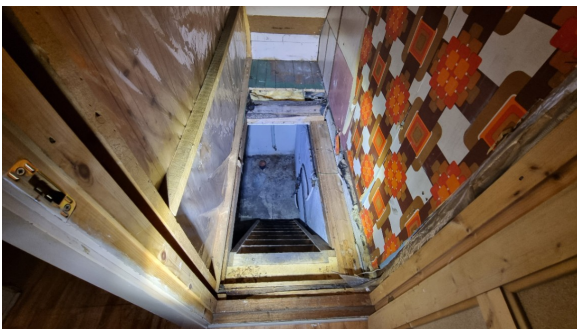
Trapp mangler håndløper på vegg og rekkverk.

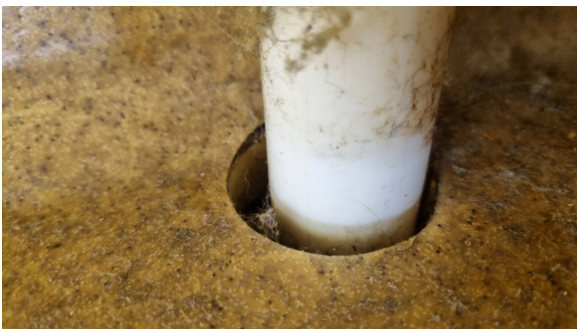
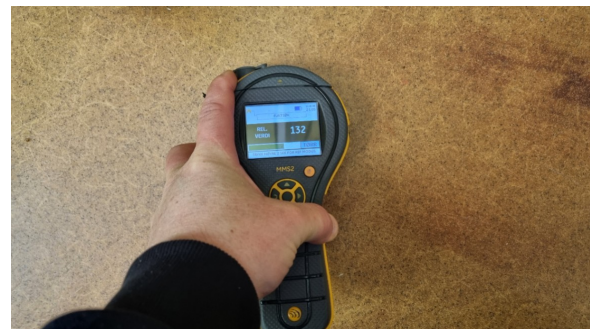
Badet har ikke sluk og det er utettheter rundt rørgjennomføringer i gulvet. Det ble fuktmålt ved befaring, ingen forhøyde verdier ble registrert.

- Våtrommet har behov for omfattende oppgraderinger. For å sikre en løsning som oppfyller gjeldende krav, bør tettesjikt, sluk og røropplegg oppgraderes og dokumenteres.

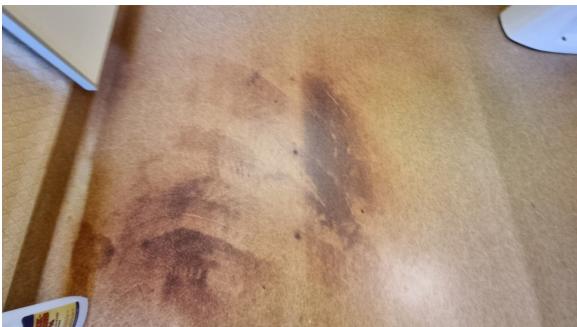
Missfarging i belegg.

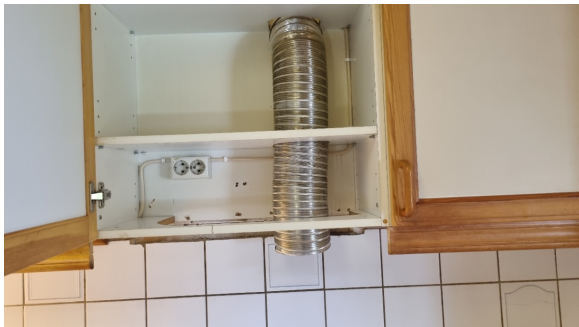
Det er ikke ventilator.

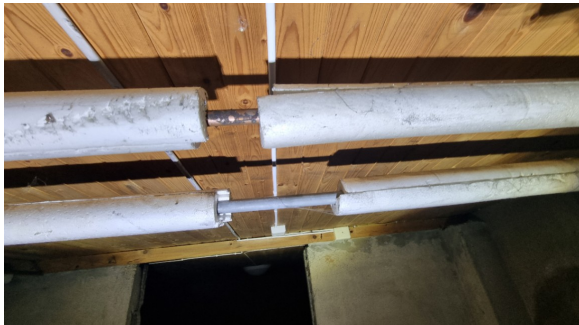
Vannledninger av kobber og jernrør.

- Det er ikke behov for utbedringstiltak siden anlegget fungerer i dag, men ut ifra alder kan skader plutselig oppstå på eldre anlegg.
- I forbindelse med oppgradering av våtrom vil det være naturlig med utskiftning av rør.

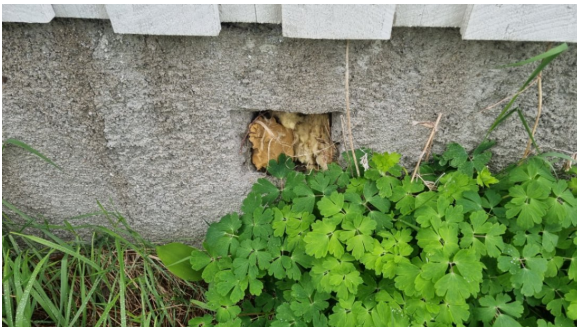
Det er registrert ventiler i kjelleretasjen som er tettet igjen og mangler utvendig ventilrist.

Ventiler som er tettet igjen må åpnes og det må monteres ventilrister der det mangler.

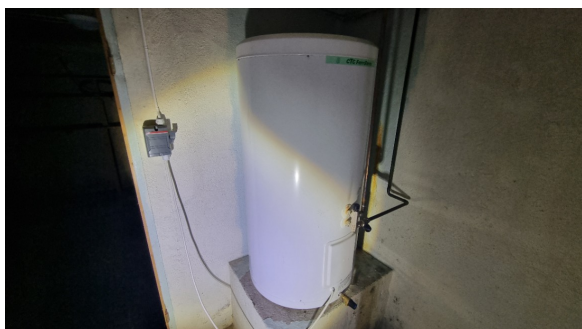
Varmtvannsbereder fra 2003.

- Det er ikke behov for utbedringstiltak siden tanken fungerer i dag, men ut ifra alder kan skader plutselig oppstå på eldre tanker.

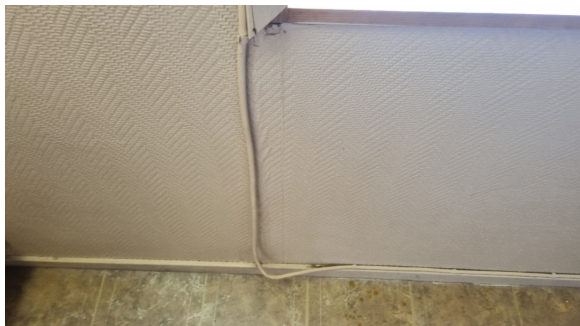
Ledning er ikke tilfredsstillende festet.

Kostnader for utbedringer må påregnes.

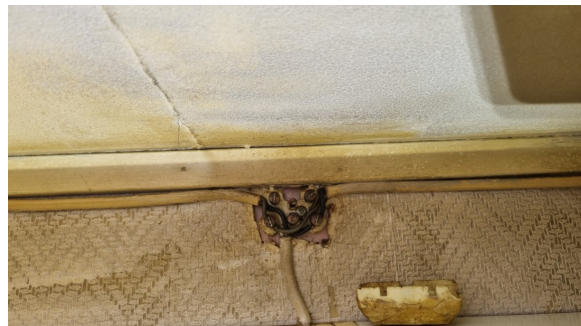
Det mangler deksel.

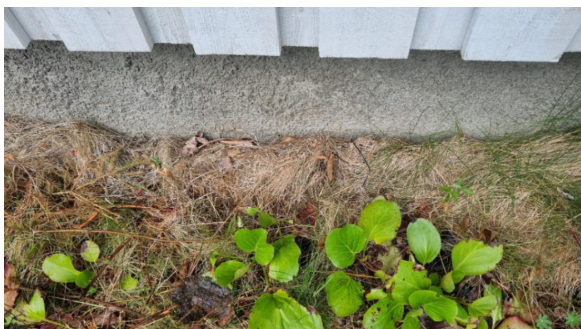
Manglende utvendig fuktsikring av grunnmuren.

Det er ukjent type/alder/løsning på drenering og tettesjikt på grunnmur.

Tiltak for redrenering rundt boligen kan ikke utelukkes

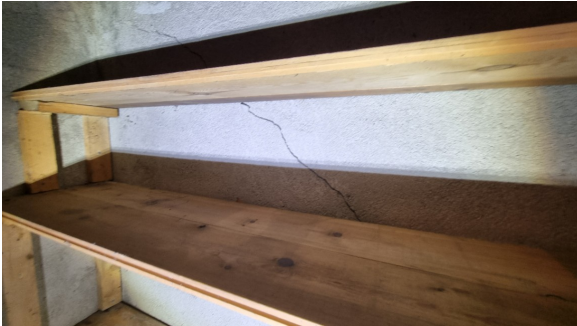
- Grunnmuren har sprekkdannelser.

Sprekk i grunnmur.

Sprekkene i grunnmuren bør overvåkes jevnlig for å sikre at de ikke utvikler seg videre.
