# Tilstandsrapport

Enebolig med integrert garasje.

Altermarkveien 37, 8616 MO I RANA

Befaringsdato: 24.02.2025

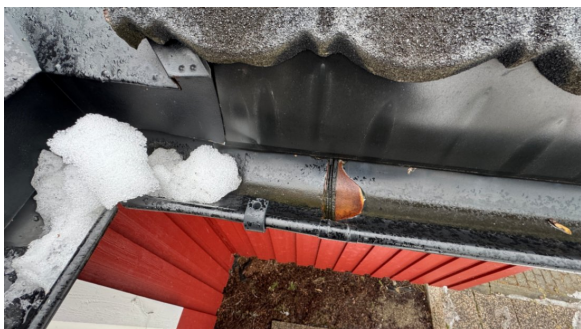
Det er registrert noe rust/avflassing av belegg ved renneskjøter.

Takrenner bør behandles/males der det har oppstått rust/avflassing for å unngå at det blir lekkasjer på takrenner.

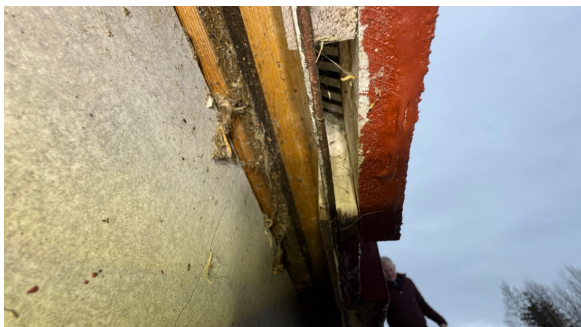
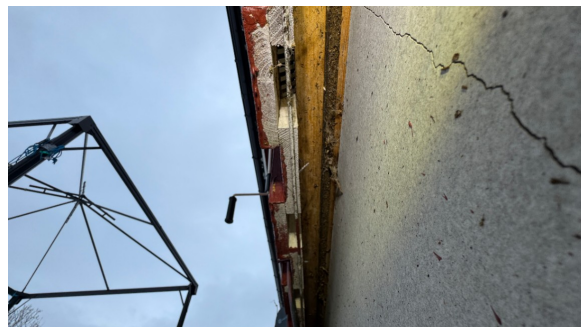
Musesperren er ok der det er tatt stikkprøver. Eier opplyser at musesperren ikke er tilfredsstillende enkelte steder.

Det bør utføres tettetilak for å hindre mus og lignende å komme inn i konstruksjonen.

Det bør utføres nærmere undersøkelser angående hvilke eventuelle skader mus kan ha gjort i vegger.

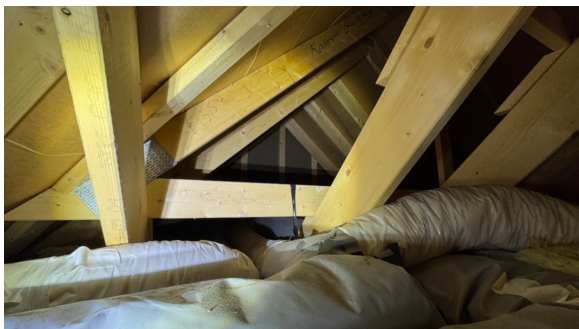
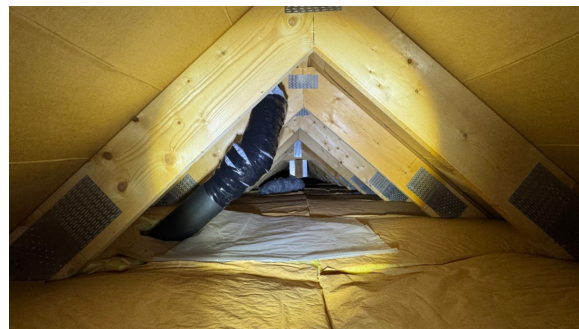
Takkonstruksjonen over vaskerommet har noe begrenset inspeksjonsmulighet. Det er noe begrenset inspeksjonsmulighet.

Nærmere undersøkelser anbefales.

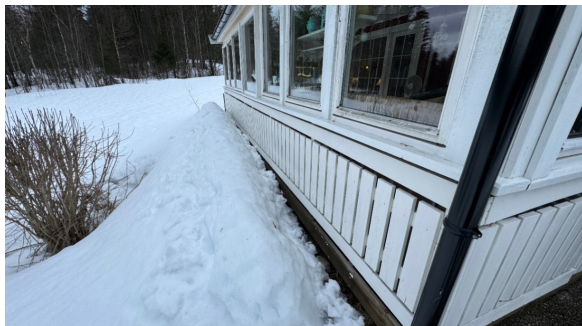
Vinduer og rekkverk er noe værslitt.

Overflatebehandling av vinduer, dører og rekkverk bør påregnes.

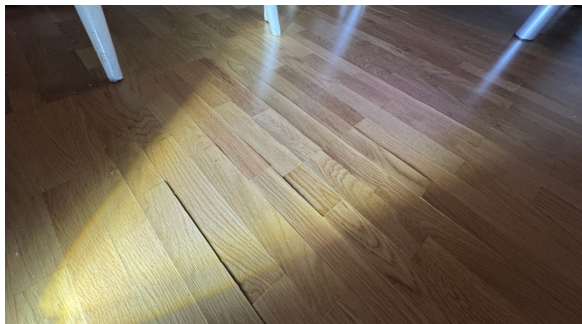
Det er registrert noe slitasje på parkett.

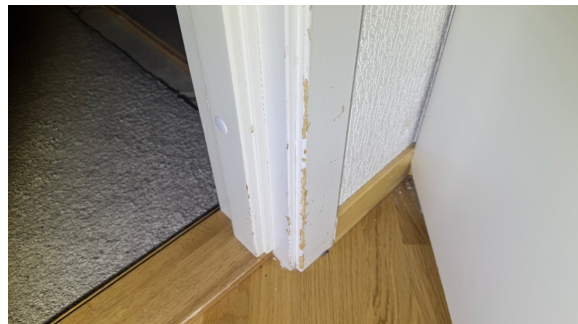
Det er registrert noe slitasje på dørlister.

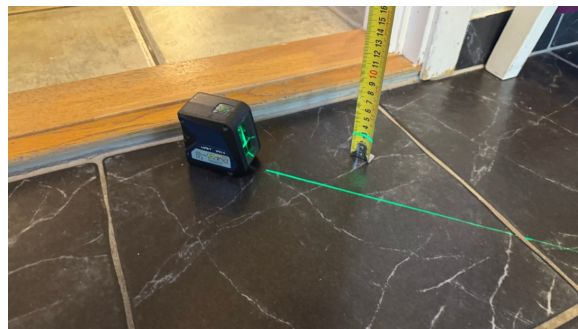
Målinger viser at det ikke er fall til sluk (motfall).

- Det må lages avrenningsmulighet inn til dusj/sluk.

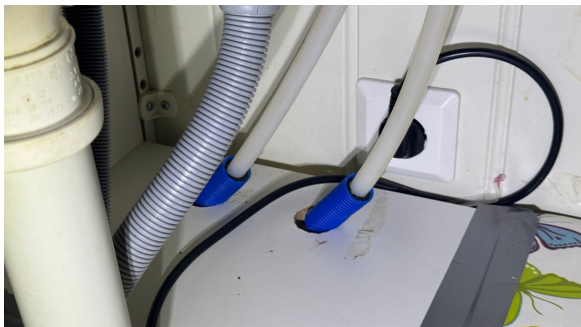
Det mangler tettemuffer i enden av varerør på rør-i-rør-system.

- Det må monteres tettemuffer i enden av varerørene.

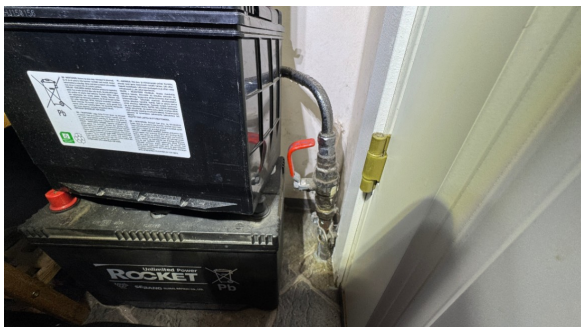
Dugg/kondens på kobberrørene på vaskerommet oppstår fordi fuktig luft treffer den kalde rørflaten og kondenserer. Dette kan føre til drypp, korrosjon og potensielle fuktskader. Isolering av rørene bør vurderes for å unngå kondens.

Det er registrert noe kondens på kobberrør.

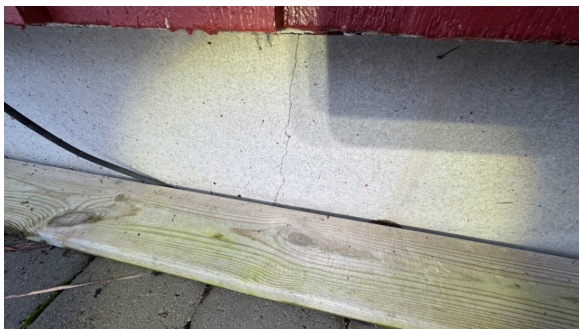
Det er registrert noe sprekker i utvendige plater på grunnmurselementer.

Overvåk tilstanden.  
Sprekker bør utbedres.

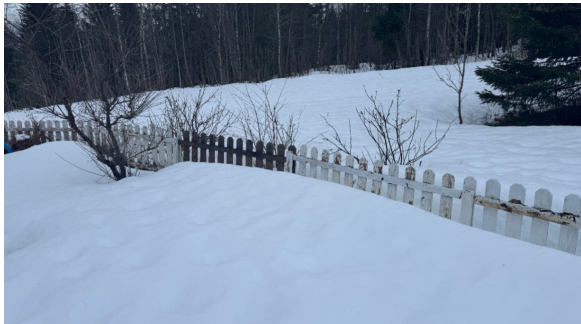
Stakittgjerde har noe værslitasje.

Utbedring av stakittgjerde bør påregnes.
