Tilstandsrapport

Fritidsbolig

Kovatnet 2, 7760 SNÅSA

Befaringsdato: 27.02.2025

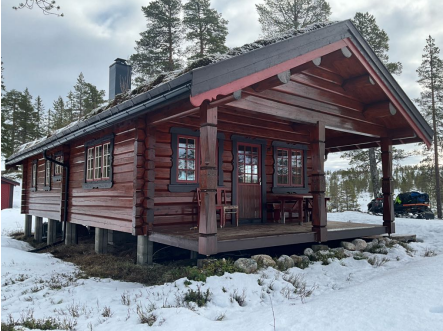
FRITIDSBOLIG

Byggeår
2006

Normal standard på bygget ut ifra alder/konstruksjon - jamfør beskrivelse under konstruksjoner.

Bygget er jevnlig vedlikeholdt.

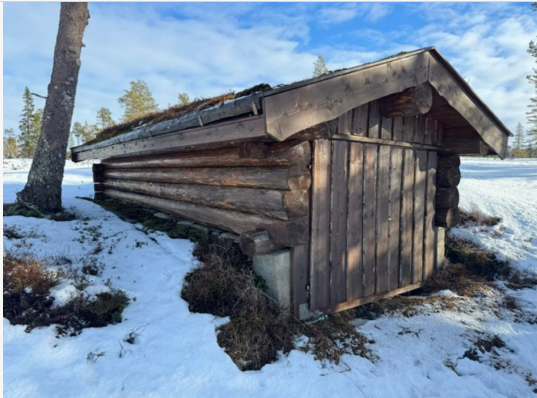
Naust

Ca. 100m fra hytta ved Kovatnet ligger det et naust.
Bygningen er oppført på støpte pilarer og mur med stablet stein.
Overbygning av laftet rundtømmer.
Saltak som er tekket med torv.
Adkomst via en to-fløyet port.

Merk: Bygget er ikke tilstandsvurdert

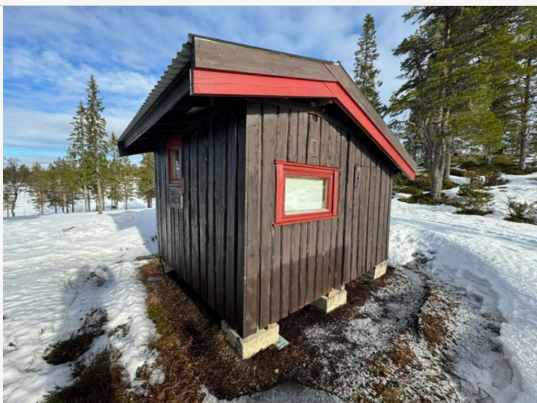
Vedbod

Kombinert vedbod og hobbyrom.
Bygget er oppført på støpte pilarer med yttervegger av trevirke som er kledd med stående trekledning.
Saltak som er tekket med stålplater.
Adkomst via en dør til hobbyrom og porter på hver side av vedbod.

Merk: Bygget er ikke tilstandsvurdert

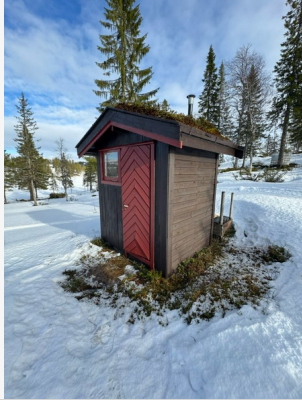
Utedo

Ved ved hytten ligger også en utedo med biotoalett.
Bygget har tregulv med yttervegger av trevirke som er kledd med liggende trekledning.
Saltak som er tekket med torv.

Merk: Bygget er ikke tilstandsvurdert

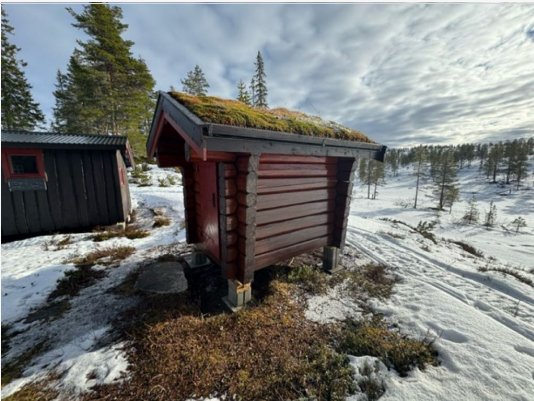
Stabbur

Laftet bod som er oppført på pilarer.
Boden har tregulv med yttervegger av laftet tømmer.
Saltak som er tekket med torv.
Adkomst via en tredør.

Merk: Bygget er ikke tilstandsvurdert
