Tilstandsrapport

Enebolig

Ellanhaugvegen 20 , 7670 INDERØY

Befaringsdato: 10.04.2026

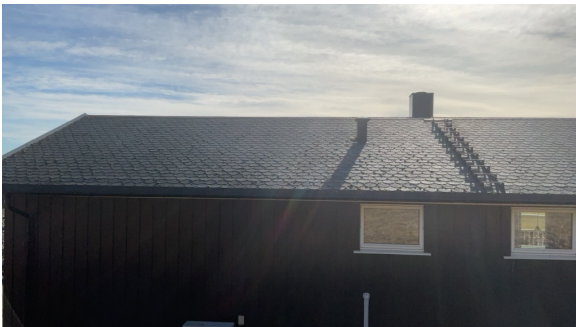
- Overvåk tilstanden jevnlig. For å få tilstandsgrad 0 eller 1 må tekkingen skiftes ut, men tidspunktet for når dette er nødvendig er vanskelig å si noe om.

Rens av mose.

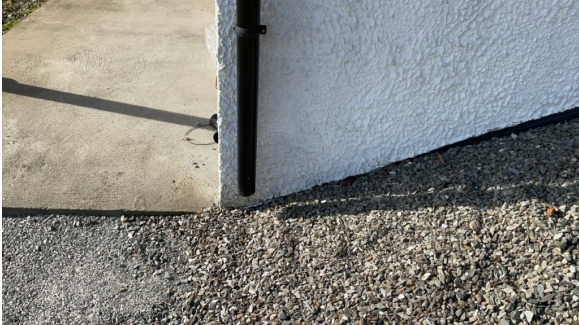
Nedløp og beslag

Eventuelle lekkasjer på renner er ikke undersøkt.

Løpende vedlikehold.

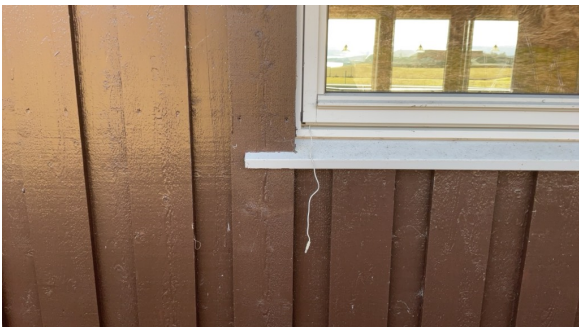
TG.2 Veggkonstruksjon

- Uten tilstrekkelig lufting bak bordkledningen kan fuktighet som trenger inn bak bordene eller gjennom veggen innenfra ikke tørke opp. Dette skaper ideelle forhold for råtesopp og muggvekst.
- Lokal utbedring må utføres.

Løpende vedlikehold.

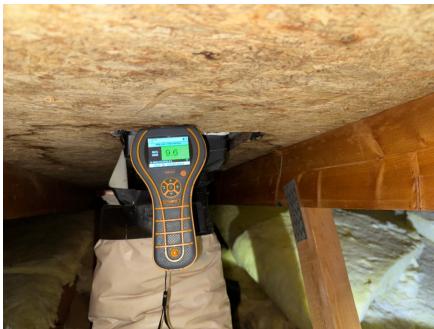
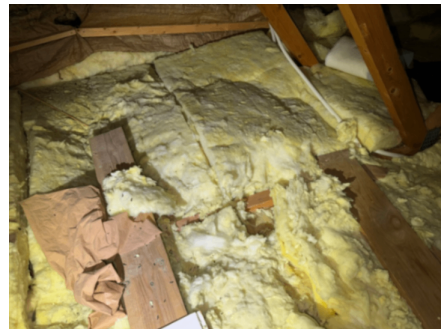
TG.2 Takkonstruksjon/Loft

En del fuktmerker på sperrer og undertak.
Ingen utslag ved tilfeldige fuktmålinger ved befaringsdag, kan med fordel holdes under oppsikt.
En del spor etter mus.
Dels uryddig isolasjon, museganger.

Tiltak mot mus.
Lokale utbedringer.
Løpende observasjoner.

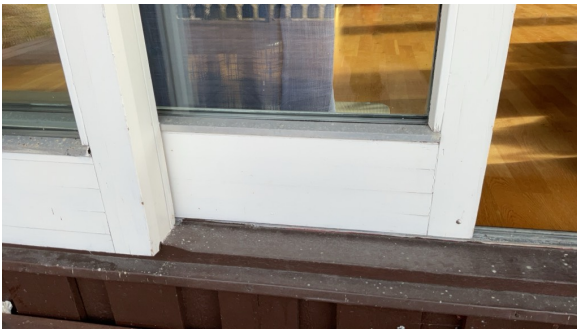
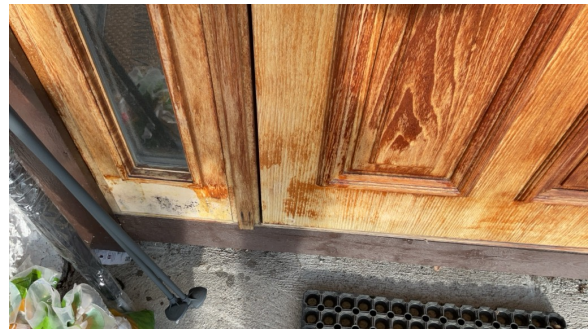
Eldre dører og innsettsdetaljer øker faren for skjulte skader som følge vanninntrengning over tid i tilstøtende konstruksjoner. Dette lar seg som oftest ikke oppdage uten inngrep.

Vedlikehold og lokale utbedringer.

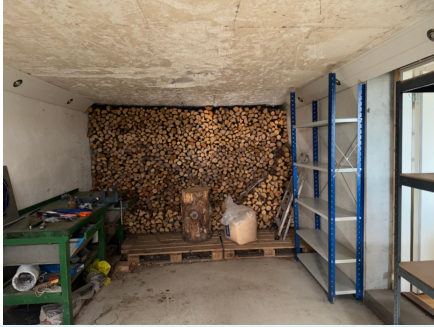
TG 2 Balkonger, terrasser og rom under balkonger

Sprekk i mur i garasje.

Balkong/terrasse ligger over garasje, usikker konstruksjon. Konstruksjonsutførelse gir økt fare for skader.

Bakvegg i garasje er tildekket med ved, ikke synlig for kontroll.

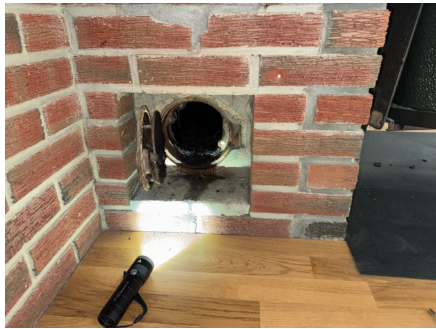
- Det er påvist sprekker i ildfast stein inne i ovnen.

Skade i stein i ovn i sokkel.

Mindre skader i pakninger rundt ovnsdør i 1. etasje.

- Skadet stein i ovnen må skiftes ut for å lukke avviket.

Løpende observasjoner av pipe og ildsted.

Lokale utbedringer.

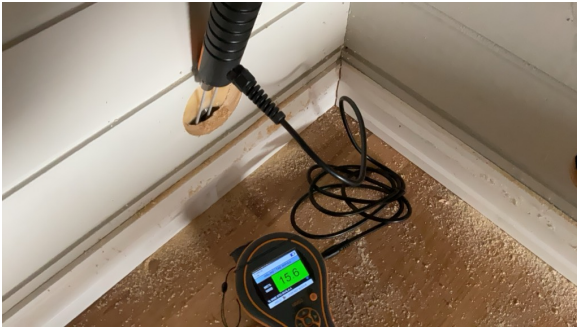
TG.2 Rom Under Terreng

Ved søk med kapasitiv fuktindikator ble det registrert forhøyede fuktverdier på fritt eksponerte murvegger og gulv. På den tiden huset ble bygd, var det ikke vanlig med fuktsikring mot grunnen. Jordfukt vil derfor trenge inn.

Utforede og kledd yttervegger i kjellere er erfaringsmessig en risikokonstruksjon, ofte beheftet med skjulte skader. Ingen målbare eller visuelle tegn til skader, men det kan likevel ikke utelukkes.

Målinger ligger i grenseland mot fuktighet på skadelig nivå.

Løpende observasjoner, skjulte skader kan ikke utelukkes.

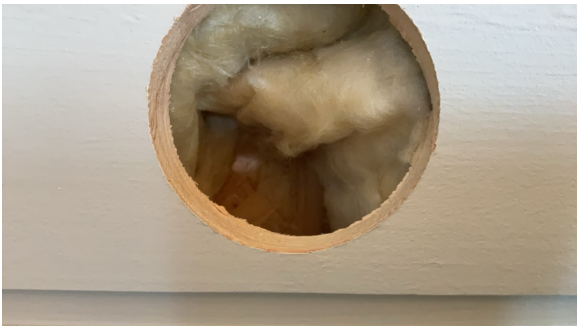
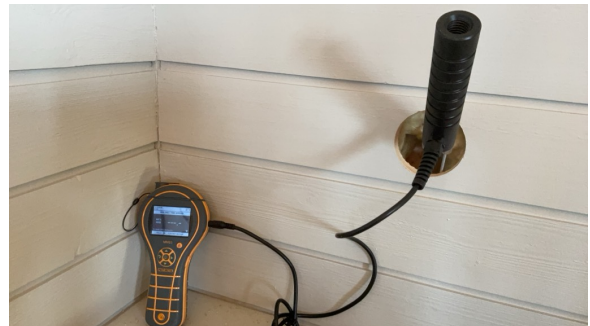
Plast i vegg, dette sammen med membran danner to tette sjikt med fare for kondens og fuktproblematikk. Ingen utslag ved fuktsøk ved befaringen, ingen synlige tegn til skader.

- Det må foretas tiltak for å lukke avviket.

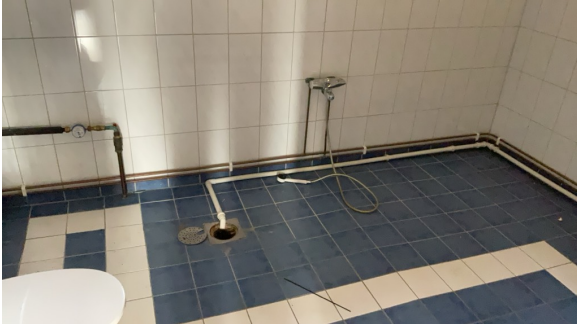
TG 3 Generell

Svake til middels utslag ved fuktsøk på gulv og nedre del av vegg.

Alder har en vesentlig betydning i forhold til lekkasjer og skader, alle materialer og tetteanordninger har levetidsbetingelser og følgelig naturlig slitasje.

- Manglende oppgradering av våtrommet medfører høy risiko for at konstruksjonene ikke vil tåle vanlig bruk av vann eller lekkasjer. Dette kan føre til fuktskader på tilstøtende konstruksjoner.

Ihht. alder og nevnte avvik anbefales at våtrommet totalrenoveres. Ved renovering, påse at alle forhold med tettesjiktet, våtsone, sluk mv. dokumenteres.

Kostnadsestimat: 200 000 - 500 000

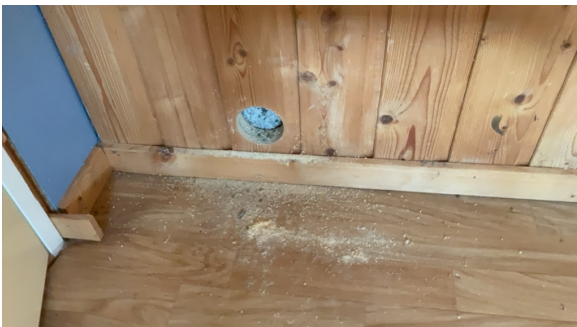
! TG 0 Tilliggende konstruksjoner våtrom

Hulltaking er foretatt uten å påvise unormale forhold.
Lettklinkervegg bak panel.

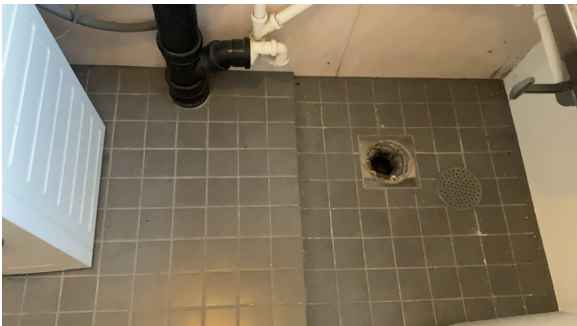
TG 2 Overflater Gulv

- Det er mulighet for at det kan forekomme vannlekkasje på våtrommet hvor vann ikke vil gå til sluk.
- Det er påvist at høydeforskjell fra topp slukrist til gulv/synlig topp membran ved dørterskel er mindre enn 25 mm.
- Det er påvist at noen fliser har bom (hulrom under).
- Det er påvist avvik i fallforhold til sluk i forhold til krav i forskrift på byggetidspunktet.

Eventuelt lekkasjevann fra utstyr utenfor nedsenket vil ikke ha en naturlig vei til sluket. Dette kan føre til at vann samler seg på gulvet og potensielt renner ut av rommet eller trenger inn i konstruksjonen.

- Overflater må utbedres eller skiftes.
- Selv om bom eller hullyd ikke alltid er et umiddelbart problem, bør det overvåkes nøye før eventuell utvikling i sprekker i flisfuger e.l. oppstår. Dette må en foreta tiltak for, for å begrense utviklingen.

Jevnlig rens av sluk for å sikre rask avrenning.

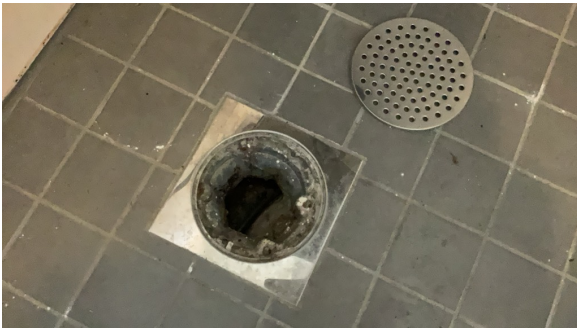
TG 2 Sluk, membran og tettesjikt

- Det er viktig å merke seg at levetiden til en membran varierer basert på kvalitet, installasjon og bruk. Eldre membraner kan bli sprø og sprekke opp, noe som fører til at de mister sin vanntettende funksjon. Dette kan resultere i vannlekkasjer gjennom vegger og gulv og fuktskader.
- Eldre sluk av plast er ofte utsatt for lekkasjer og særlig i overganger. Eventuelle lekkasjer kan medføre fuktskader på tilliggende konstruksjoner.

Opprinnelig sluk, ingen synlig mansjett eller tettesjikt.

Jevnlig rens av sluk for å sikre rask avrenning.

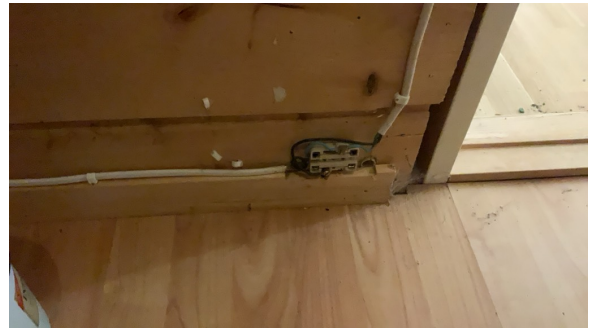
Uoversiktlig og mangelfull kursfortegnelse.

Åpne koblinger og løse ledninger.

Alder på anlegget tilsier at en utvidet EI- kontroll anbefales. dette for og kartlegge anleggets fullstendige tilstand.
