# Tilstandsrapport

Leilighet i tomannsbolig

Damhauggata 10 B, 1772 HALDEN

Befaringsdato: 10.02.2025

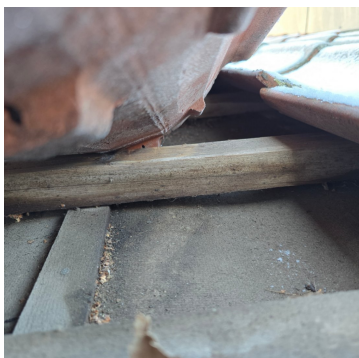
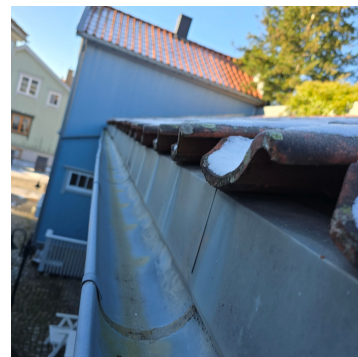
Det er noen sprekker og glipper i teglstein.

- Tidspunkt for utskiftning av takteking nærmer seg.
- Tidspunkt for utskiftning av undertak nærmer seg.
- Overvåk tilstanden jevnlig. For å få tilstandsgrad 0 eller 1 må tekingen skiftes ut, men tidspunktet for når dette er nødvendig er vanskelig å si noe om.

Utførelse av sløyfer og lekter bør kontrolleres nærmere og eventuelt utbedres. Forholdet kan føre til kortere levetid for teking og undertak.

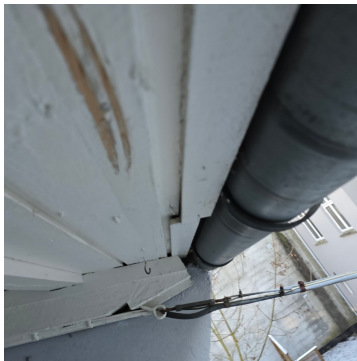
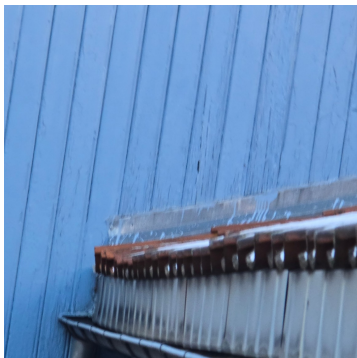
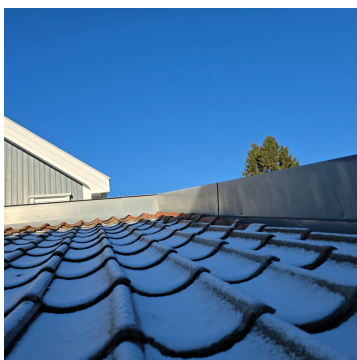
*Punktet må sees i sammenheng med Takteking*

- Lufting/ventilering bør forbedres.

Det bør gjøres undersøkelser om mulig utbedrings tiltak på takkonstruksjonen.

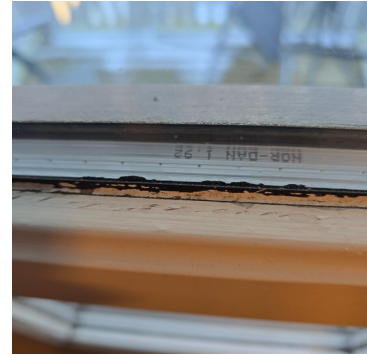
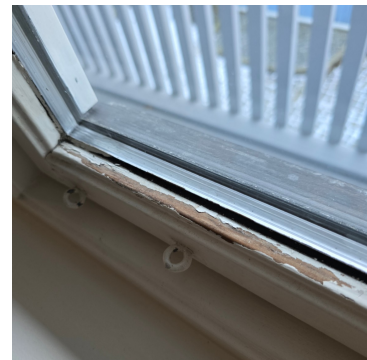
Bygningen har malte trevinduer med 2-lags glass fra ca 1990.

- Vinduer må justeres.
- Det må påregnes noe vedlikehold og at enkelte vinduer må skiftes ut.

Eier informerer om at det er malt over noe på vinduskarmer etter befarings.

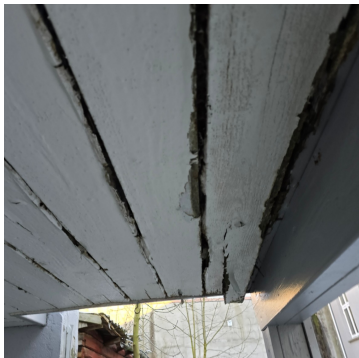
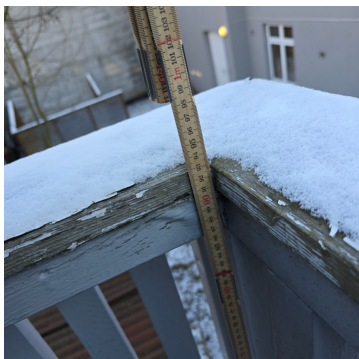
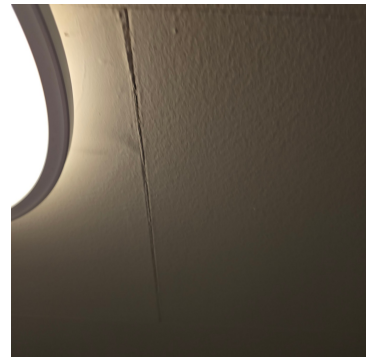
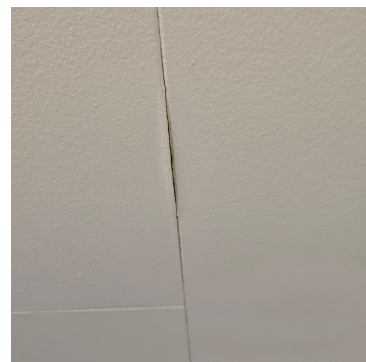
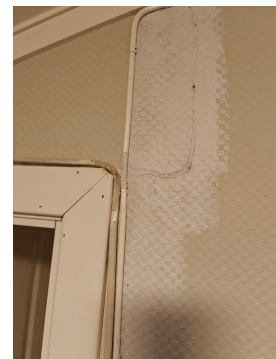
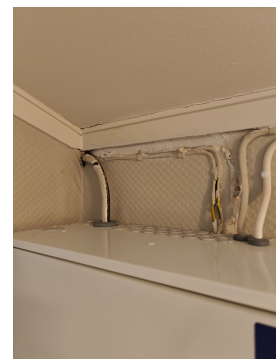
- Det er påvist fukt-/råteskader i konstruksjonen.
- Rekkverket er for lavt i forhold til dagens krav til rekkverkshøyder.

Råte synlig fra undersiden. Merkbare skjevheter.  
Det er sprekker og flass i overflater på rekkverk.  
Frihøyden er under 2 meter.

- Råteskadede konstruksjoner må skiftes ut.

Det må beregnes oppgradering av terrassen. Bæresystem må undersøkes nærmere ved åpning av terrassegulv.

**Kostnadsestimat: 50 000 - 100 000**

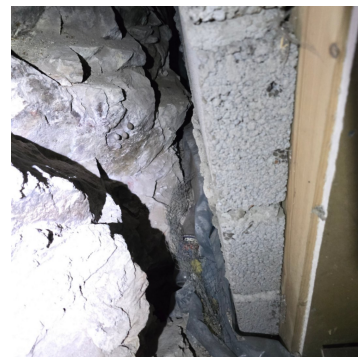
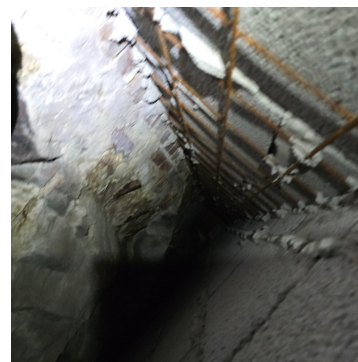
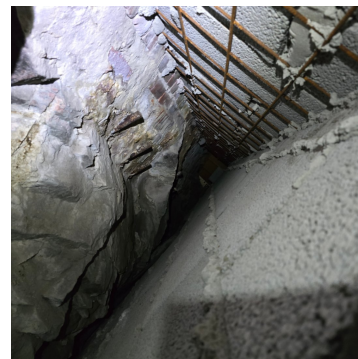
- Kryp kjeller har en uavklart situasjon, konstruksjon med skadepotensiale

Det er ikke mulig å komme inn i kryprommet. Kun inspisert fra bod. Synlige fuktmerker og insekter. Det ble målt høye fuktverdier i treverk (trapp) på andre siden av lecamuren. Synlig armeringsnett med rust i himling (Er ikke støpt inn).

Kryp kjeller er en risikokonstruksjon. Dvs at den må fungere etter hensikten, dersom den ikke skal påføre bygget skader. I praksis må man få kontroll på fuktnivået (kondensering, fukt fra grunnen mv) og man må sørge for god gjennomlufting.

- Ytterligere undersøkelser må foretas for å få kartlagt tilstanden og omfanget på eventuelle skader.

Konstruksjon med skadepotensiale. Anbefaler bedre ventilering og overvåke fukt nivåer.

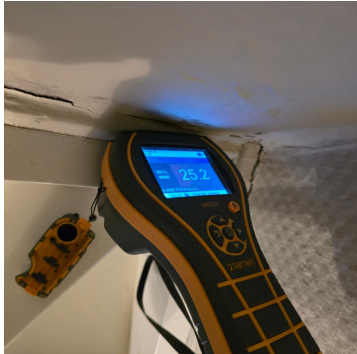
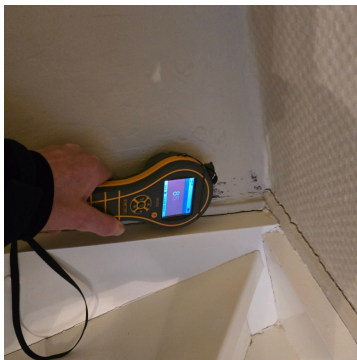
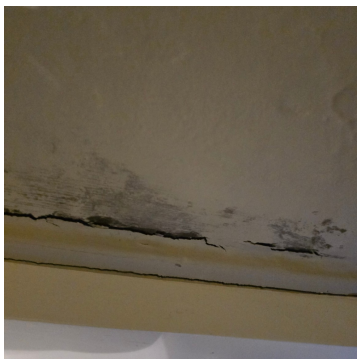
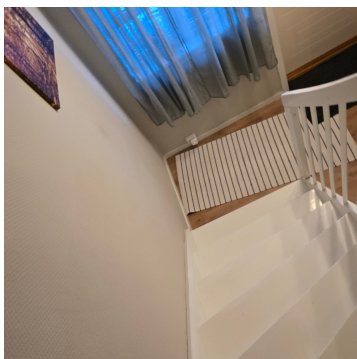
Det ble observert knirk og sprekker i trappen.

Høye fuktverdier/indikasjoner målt i trappevang mot betongvegg. Det ble målt opp til 25 vekt% fukt i vangen. Ved nivåer over 15-16 vekt% vil det være fare for utvikling av fugg, råte og mugg.

Det må gjøres til tak mot fukt opp trekk fra bakomliggende krypkjeller og fjellgrunn.

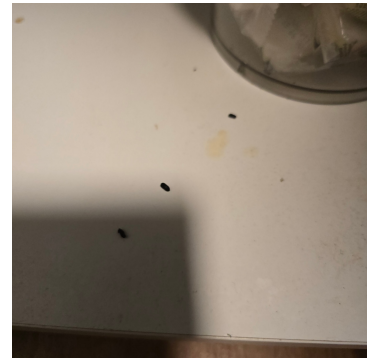
Det ble observert muselort i benkeskapet på kjøkkenet.

Mus er skadedyr.

Eier har laget avtale med et skadedyrsaneringsfirma. De har plassert ut feller og musegift. Feller følges opp ca en gang pr uke frem til mus er fjernet.

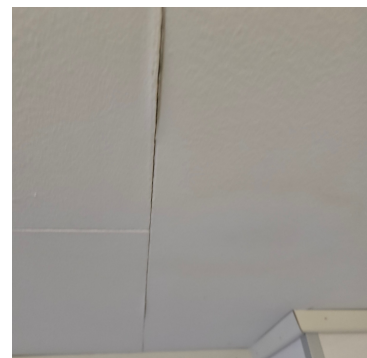
- Det er vindu/dør med ikke fuktbestandige materialer i våtsonen (ved vask, dusj, badekar, osv.), løsningen eller byggematerialet er uegnet
- Det er sprekker og svelling i himlingsplater, spesielt over tak.  
Det er manglende liming av hjørnelister på vegger.  
Sprekk i silikongfuge i nedkant av plater i våtzone. Eier informerer om at dette er utbedret med Tek7 etter befarings.

Svelling i himling over dusj

- Uegnede materialer må fuktbeskyttes/utskiftes.

Himlingsplater bør skifes. Himling bør fuksikres.

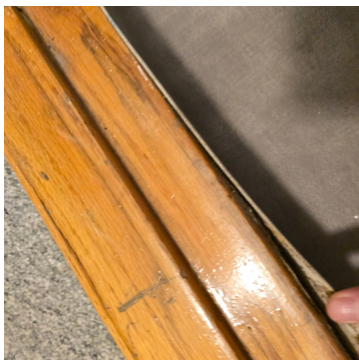
- Det er påvist at høydeforskjell fra topp slukrist til gulv/synlig topp membran ved dørterskel er mindre enn 25 mm.
- Det er påvist avvik i fallforhold til sluk i forhold til krav i forskrift på byggetidspunktet.

Belegget er løst ved dør. Eier har festet dette etter befarings.  
Det er boret hull i oppbrett på terskel for å gi tilluft til rommet.

Det må bregnes noe utbedring av våtrommet.  
Gulvet må avrettes med rett fall og oppgraderes for å oppnå dagens standard og krav.

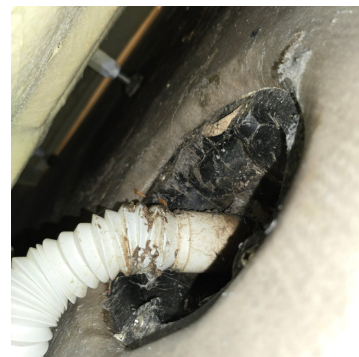
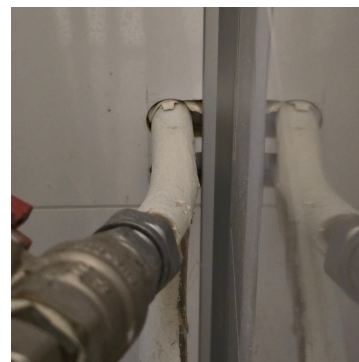
- Det er påvist mangelfull/feil utførelse rundt rørgjennomføringer e.l. som gir fare for fukt i konstruksjonen i våtsone.
- Mer enn halvparten av forventet brukstid er passert på slukløsningen.

- Overvåk tilstanden jevnlig. For å få tilstandsgrad 0 eller 1 må slukløsningen skiftes ut og sannsynligvis må også membransjiktet skiftes/utbedres. Det er imidlertid vanskelig å si noe om tidspunktet for når dette er nødvendig.
- Det må foretas lokale tiltak for å utbedre utettheter på våtrommet.

Membran nærmer seg halvparten av forventet levetid, og da det er ukjent membran anbefales det montering av dusjkabinett.  
Våtrommet må renoveres for å oppnå dagens standard og krav.

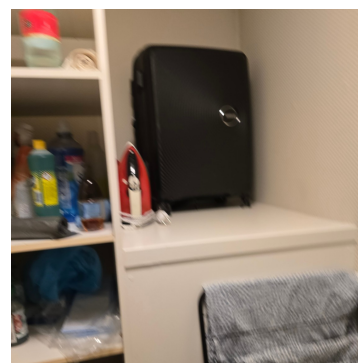
Innbygging av vvb

- Det bør etableres tilfredsstillende avrenning eller lekkasjesikring ved varmtvannstank.

Det bør etableres tilgang til inspeksjon av varmtvannsbereder.

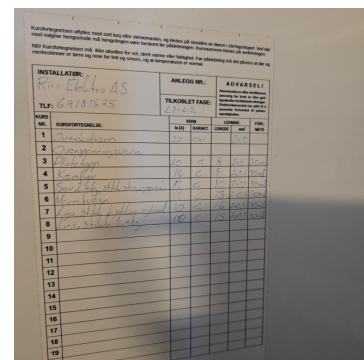
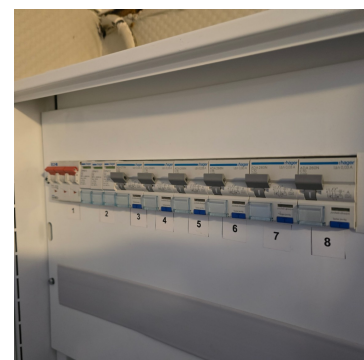
Det er gjort oppgraderinger av el-anlegget i forbindelse med oppussing av leiligheten. Noe av el-anlegget har allikevel høy alder.

**Kostnadsestimat: 10 000 - 50 000**
