Damhauggata 10B, 1772 HALDEN

**Praktisk og trivelig  
selveierleilighet over 2. etasjer  
med 2 soverom og veranda -  
sentralt beliggende.**

| Tilstandsrapport ..... | 50 |

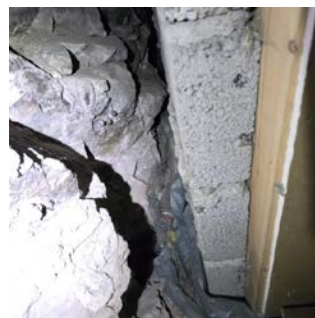
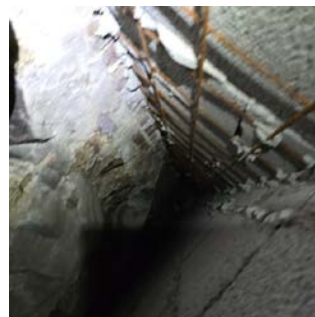
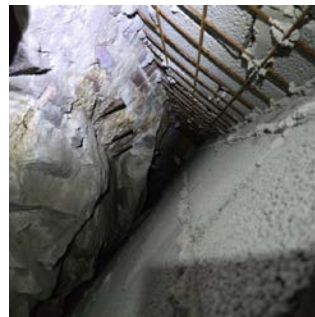
- Krypkjeller har en uavklart situasjon, konstruksjon med skadepotensiale  
- Det er ikke mulig å komme inn i kryprommet. Kun inspisert fra bod. Synlige fuktmerker og insekter. Det ble målt høye fuktverdier i treverk (trapp) på andre siden av lecamuren. Synlig armeringsnett med rust i himling (Er ikke støpt inn).

- Ytterligere undersøkelser må foretas for å få kartlagt tilstanden og omfanget på eventuelle skader.
- Konstruksjon med skadepotensiale. Anbefaler bedre ventilering og overvåke fukt nivåer.
- Fukt nivåer vil variere med årstider og bruk/vedlikehold.
- Kryp kjeller er en risikokonstruksjon. Dvs at den må fungere etter hensikten, dersom den ikke skal påføre bygget skader. I praksis må man få kontroll på fuktnivået (kondensering, fukt fra grunnen mv) og man må sørge for god gjennomlufting.

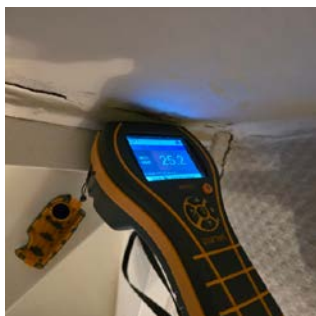
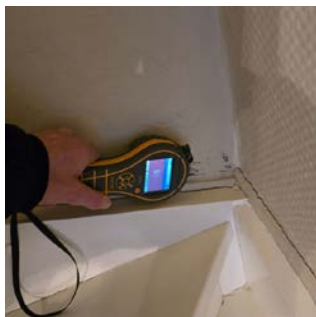
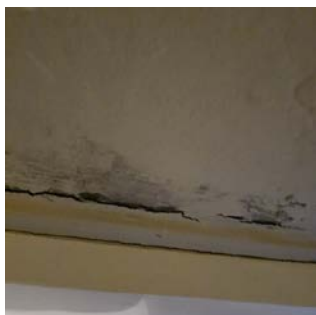
- Det mangler håndløper på vegg i trappeløpet.  
- Det ble observert knirk og sprekker i trappen. Høye fuktverdier/indikasjoner målt i trappevang mot betongvegg. Det ble målt opp til 25 vekt% fukt i vangen. Ved nivåer

Det må gjøres til tak mot fukt opp trekk fra bakomliggende kryp kjeller og fjellgrunn.

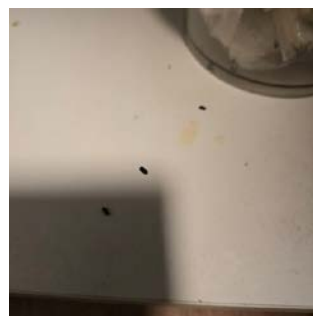
Det ble observert muselort i benkeskapet på kjøkkenet.

Eier har laget avtale med et skadedyrsaneringsfirma. De har plassert ut feller og musegift. Feller følges opp ca en gang pr uke frem til mus er fjernet.

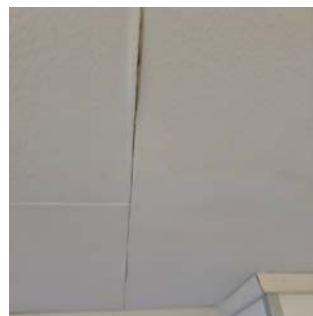
- Det er vindu/dør med ikke fuktbestandige materialer i våtsonen (ved vask, dusj, badekar, osv.), løsningen eller byggematerialet er uegnet
- Det er sprekker og svelling i himlingsplater, spesielt over tak. Det er manglende liming av hjørnelister på vegger. Sprekk i silikonfuge i nedkant av plater i våtsone. Eier informerer om at dette er utbedret med Tek7 etter befaring.

Svelling i himling over dusj

- Uegnede materialer må fuktbeskyttes/utskiftes.
- Himlingsplater bør skifes. Himling bør fuktsikres.
