# Praktisk og trivelig selveierleilighet over 2. etasjer med 2 soverom og veranda - sentralt

Velkommen til Damhauggata 10B!

| Tilstandsrapport ..... | 48 |

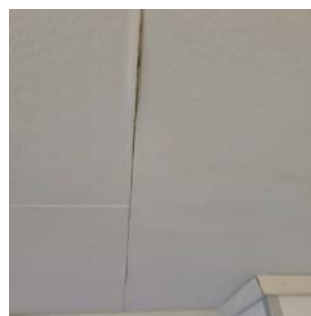
Svelling i himling over dusj

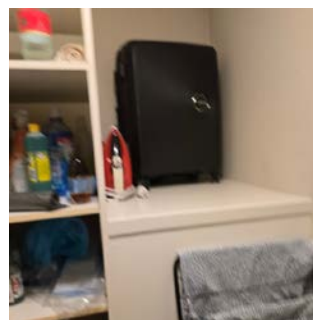
Innbygging av vvb

- Det bør etableres tilfredsstillende avrenning eller lekkasjesikring ved varmtvannstank.

Det bør etableres tilgang til inspeksjon av varmtvannsbereder.
