# Praktisk og trivelig selveierleilighet over 2. etasjer med 2 soverom!

Velkommen til Damhauggata 10B!

| Tilstandsrapport ..... | 48 |

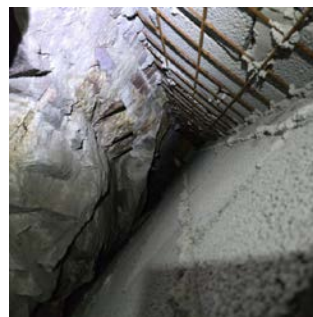
Fukt nivåer vil variere med årstider og bruk/vedlikehold.

Kryp kjeller er en risikokonstruksjon. Dvs at den må fungere etter hensikten, dersom den ikke skal påføre bygget skader. I praksis må man få kontroll på fuktnivået (kondensering, fukt fra grunnen mv) og man må sørge for god gjennomlufting.

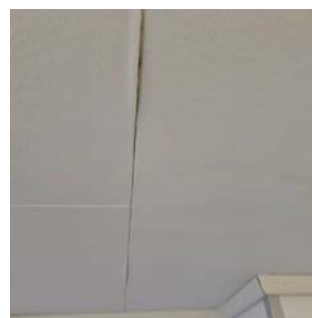
Svelling i himling over dusj

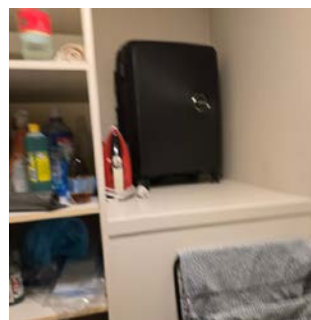
Innbygging av vvb

- Det bør etableres tilfredsstillende avrenning eller lekkasjesikring ved varmtvannstank.

Det bør etableres tilgang til inspeksjon av varmtvannsbereder.
