# Tilstandsrapport

Våningshus

Brattbakkvegen 235 , 8664 MOSJØEN

Rapportdato: 18.05.2026

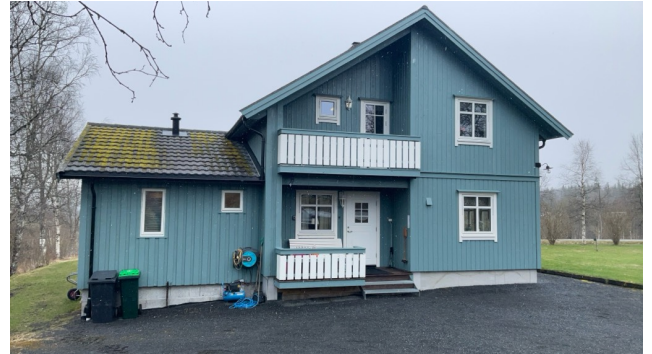
Mose på tak mot nord.

- Taktekkingen har mose og slitasje på grunn av elde. Mosevekst på tak mot nord og stedvis mose på hovedtak. Mosegrove på takstein forkorter levetiden. Tilgroing er ikke et problem i seg selv, men mose og algevekst kan føre til frostsprengning.

- Lokal utbedring må utføres.
- Mose og algevekst bør fjernes fra taktekkingen for å forhindre frostsprengning og forlenget levetid på taket. Dersom tiltak ikke utføres, kan dette føre til skader på taktekkingen og økt risiko for vanninntrenging i takkonstruksjonen.

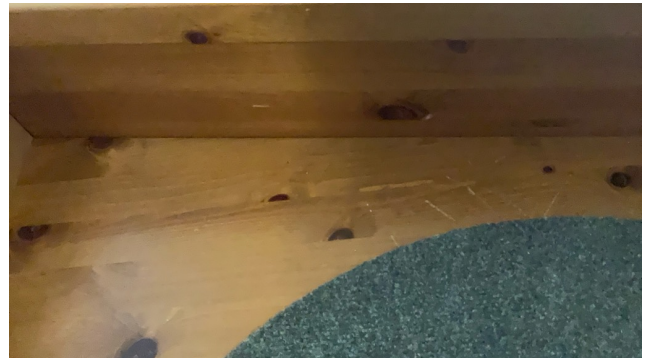
Merker i trinn.

Det bør utføres tiltak for å redusere eller eliminere knirk i trappen, for eksempel ved etterstramming eller sikring av trinn. Vedvarende knirk kan indikere bevegelse i konstruksjonen, noe som over tid kan føre til økt slitasje eller skade på trappen.

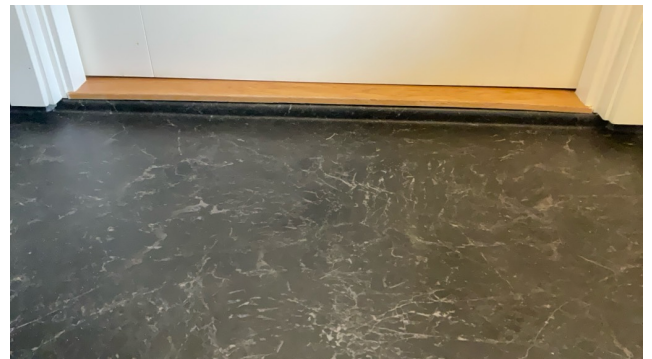
- Det er påvist at høydeforskjell fra topp slukrist til gulv/synlig topp membran ved dørterskel er mindre enn 25 mm.
- Det er påvist avvik i fallforhold til sluk i forhold til krav i forskrift på byggetidspunktet.
- Det er påvist avvik i krav til høydeforskjell/fall-løsning på våtrommet.

Oppbrett mot terskel

Det bør etableres tilstrekkelig fall mot sluk og nødvendig høydeforskjell mellom sluk og dørterskel for å oppfylle gjeldende krav.

Konsekvensen av manglende fall og utilstrekkelig høydeforskjell er økt risiko for vannlekkasje ut av rommet ved vannansamling, noe som kan føre til fuktskader i tilstøtende konstruksjoner.

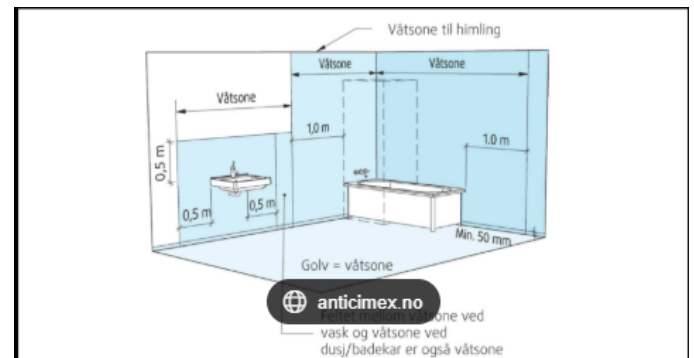
- Det er vindu/dør med ikke fuktbestandige materialer i våtsonen (ved vask, dusj, badekar, osv.), løsningen eller byggematerialet er uegnet.
- Vindu i våtsonen vil ikke være noe problem med dagens bruk, men med endringer av bruken må vindu fuktsikres.

Fliser på vegg, vindu i våtzone.

Vinduet bør fuktsikres eller byttes til et fuktbestandig materiale dersom bruken av rommet endres, for å unngå risiko for fuktskader på vindu og omkringliggende konstruksjon. Manglende tiltak kan føre til oppsvelling, råte og redusert levetid på vinduet.

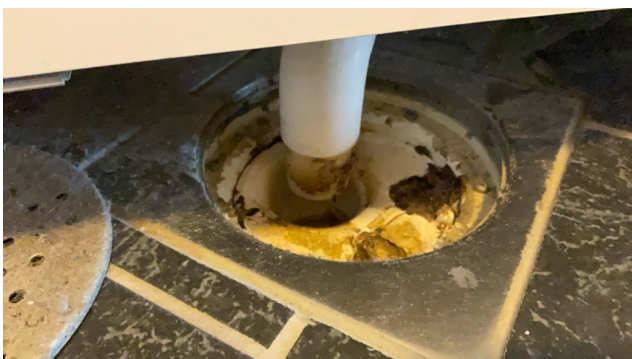
Sluk under kabinett.

Det bør innhentes dokumentasjon på utførelse av membran og sluk. Manglende dokumentasjon medfører usikkerhet om utførelsens kvalitet, noe som gir økt risiko for fuktskader i konstruksjonen.
