# Tilstandsrapport

Våningshus

Brattbakkvegen 235 , 8664 MOSJØEN

gnr. 151, bnr. 6

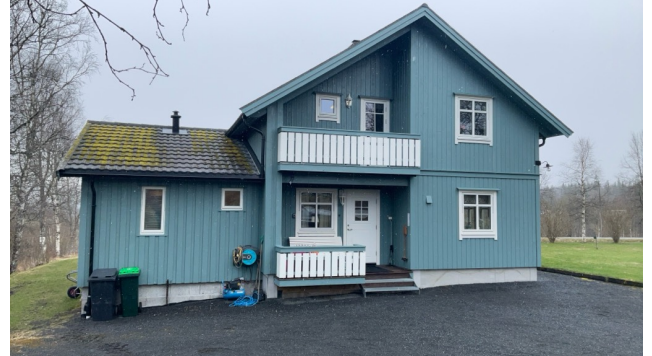
Mose på tak mot nord.

- Taktekkingen har mose og slitasje på grunn av elde. Mosevekst på tak mot nord og stedvis mose på hovedtak. Mosegrove på takstein forkorter levetiden. Tilgroing er ikke et problem i seg selv, men mose og algevekst kan føre til frostsprengning.

- Lokal utbedring må utføres.
- Mose og algevekst bør fjernes fra taktekkingen for å forhindre frostsprengning og forlenget levetid på taket. Dersom tiltak ikke utføres, kan dette føre til skader på taktekkingen og økt risiko for vanninntrenging i takkonstruksjonen.

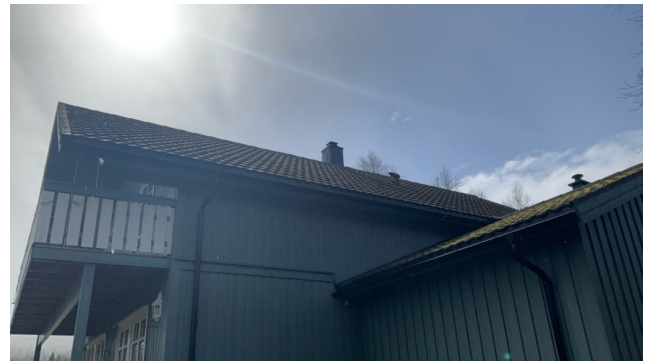
Taktekke mot nord.

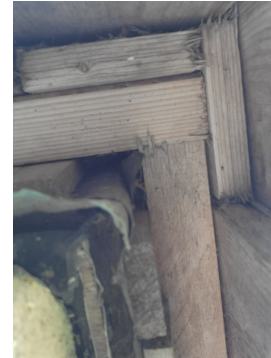
Konsekvensen av manglende musesperre er økt risiko for skadedyr i konstruksjonen, noe som kan føre til lukt, skade på isolasjon og andre bygningsdeler.

Det er påvist manglende eller åpninger i musesperre der mus kan komme inn i vegg konstruksjonen.

Det bør monteres musesperre eller tette eksisterende åpninger for å hindre at mus kan komme inn i veggkonstruksjonen.

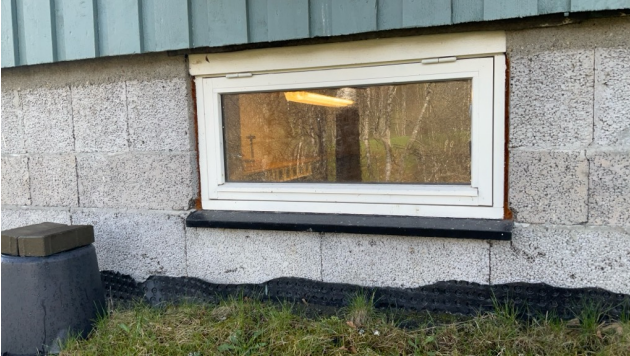
- Det er påvist avvik rundt innsettingsdetaljer.

Dersom tiltak ikke gjennomføres, er det økt risiko for varmetap, trekk og fuktskader i omkringliggende konstruksjoner.

Manglende fugging av vinduer.

- Det bør gjøres tiltak for å lukke avviket.

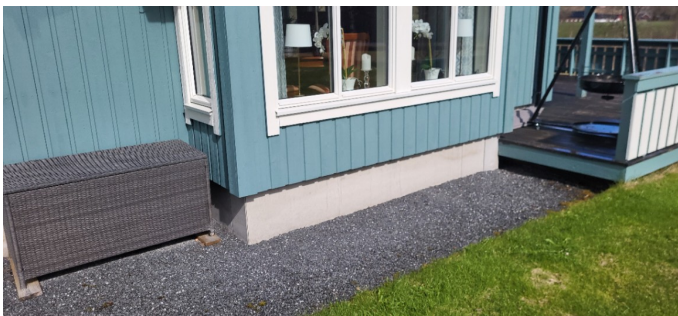
For høyt opptrinn til terrasse

Det bør etableres et ekstra trappetrinn for å redusere opptrinshøyden til anbefalt nivå. For høyt opptrinn kan medføre snublefare og økt risiko for fallskader.

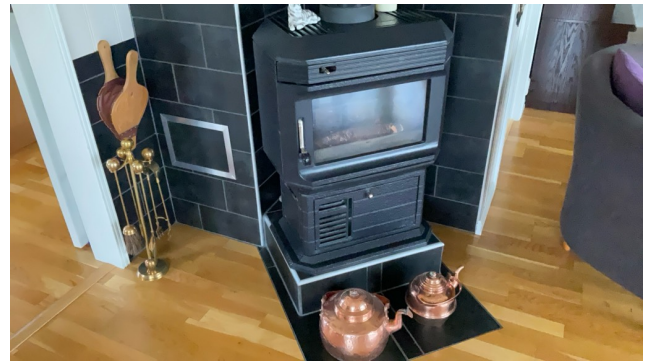
Manglende ildfast plate på gulv under sotluke.

Det bør monteres ildfast plate på gulvet under sotluke/feieluke for å redusere risikoen for brann ved eventuell glød eller aske som faller ut under feiing eller åpning av luken. Manglende ildfast plate kan medføre økt fare for antennelse av gulv og omkringliggende materialer.

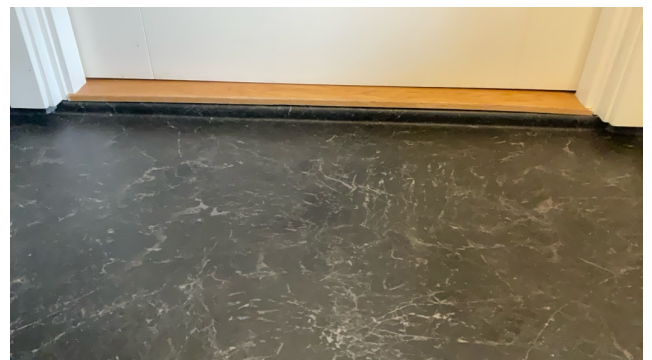
- Det er påvist at høydeforskjell fra topp slukrist til gulv/synlig topp membran ved dørterskel er mindre enn 25 mm.
- Det er påvist avvik i fallforhold til sluk i forhold til krav i forskrift på byggetidspunktet.
- Det er påvist avvik i krav til høydeforskjell/fall-løsning på våtrommet.

Konsekvensen av manglende fall og utilstrekkelig høydeforskjell er økt risiko for vannlekkasje ut av rommet ved vannansamling, noe som kan føre til fuktskader i tilstøtende konstruksjoner.

Oppbrett mot terskel

- Til tross for avviket i fall/høydeforskjell til sluk, vil gulvet fortsatt kunne lede vann mot sluket, men med redusert effektivitet. Dette kan potensielt øke risikoen for vannansamling i enkelte områder av badet. Det bør etableres tilstrekkelig fall mot sluk og nødvendig høydeforskjell mellom sluk og dørterskel for å oppfylle gjeldende krav.

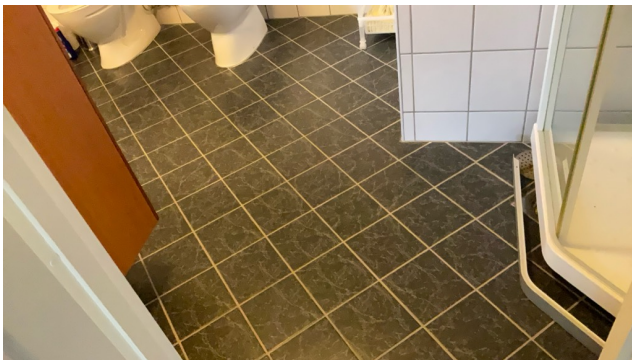
- Det er mulighet for at det kan forekomme vannlekkasje på våtrommet hvor vann ikke vil gå til sluk.
- Det er påvist at høydeforskjell fra topp slukrist til gulv/synlig topp membran ved dørterskel er mindre enn 25 mm.
- Målinger viser at det ikke er fall til sluk (motfall).

Manglende fall og utilstrekkelig høydeforskjell medfører økt risiko for vannskader i tilstøtende konstruksjoner og rom.

Fliser på gulv.

Det må etableres tilstrekkelig fall mot sluk og høydeforskjell mellom sluk og dørterskel må utbedres for å sikre at eventuelt lekkasjevann ledes til sluk.

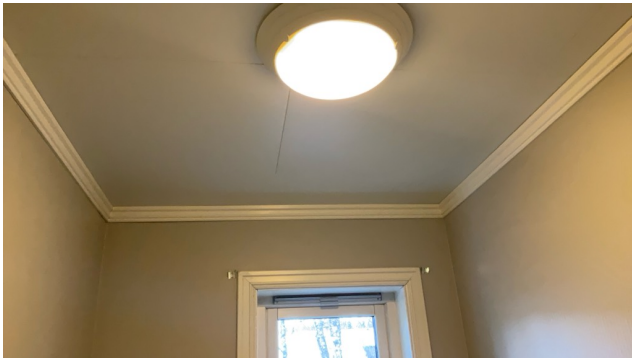
Ingen ventlering foruten åpning av vindu.

Mekanisk avtrekk bør etableres på toalettrommet for å sikre tilstrekkelig ventilasjon. Manglende ventilering kan føre til dårlig luftkvalitet, opphopning av fukt og lukt, samt økt risiko for fuktskader og dårlig inneklima.

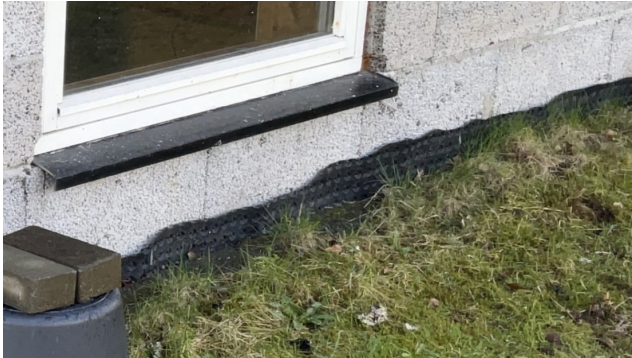
• Det er avvik:  
Grunnmursplasten er ikke utvendig festet på grunnmur.

Manglende klemplast på grunnmursplast.

• Tiltak:  
Grunnmursplasten bør festes til grunnmuren med en klemlist for å hindre at vann trenger inn bak plasten.  
Dersom dette ikke utbedres, er det økt risiko for fuktinntrengning i konstruksjonen, noe som kan føre til skader på grunnmur og innvendige arealer.
