Brattbakkvegen 235, 8664 MOSJØEN

**Trollåsen/Helfjell - Bolig - Landlig
beliggenhet med svært gode
garasjefasiliteter**

Befaringsdato: 05.05.2026

Rapportdato: 18.05.2026

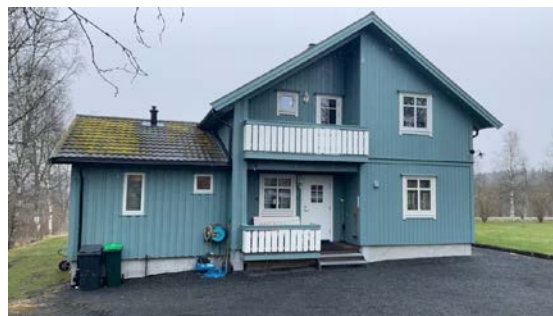
Avvik: • Taktekkingen har mose og slitasje på grunn av elde.

Mosegroe på takstein forkorter levetiden. Tilgroing er ikke et problem i seg selv, men mose og algevekst kan føre til frostsprengning.

Mose på tak mot nord.

- Lokal utbedring må utføres.

Mose og algevekst bør fjernes fra taktekingen for å forhindre frostsprengning og forlenget levetid på taket. Dersom tiltak ikke utføres, kan dette føre til skader på taktekingen og økt risiko for vanninntrenging i takkonstruksjonen.

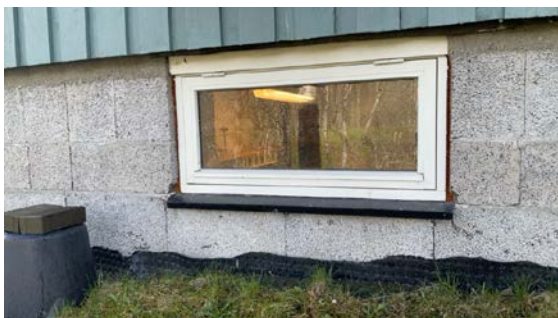
Avvik: • Det er påvist avvik rundt innsettingsdetaljer.

Manglende fuging av vinduer.

Dersom tiltak ikke gjennomføres, er det økt risiko for varmetap, trekk og fuktskader i omkringliggende konstruksjoner.

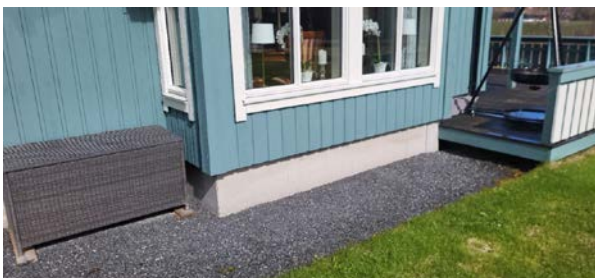
For høyt opptrinn til terrasse

Det bør etableres et ekstra trappetrinn for å redusere opptrinns høyden til anbefalt nivå. For høyt opptrinn kan medføre snublefare og økt risiko for fallskader.

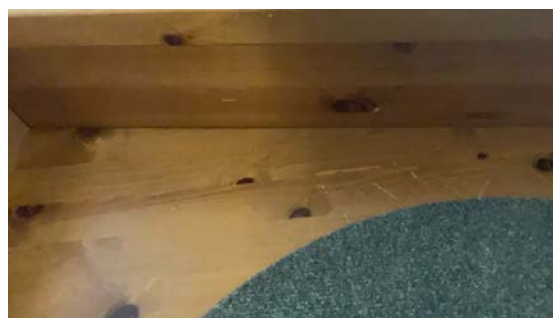
Avvik: • Det er betydelig knirk i trapp.

Merker i trinn.

Det bør utføres tiltak for å redusere eller eliminere knirk i trappen, for eksempel ved etterstramming eller sikring av trinn. Vedvarende knirk kan indikere bevegelse i konstruksjonen, noe som over tid kan føre til økt slitasje eller skade på trappen.

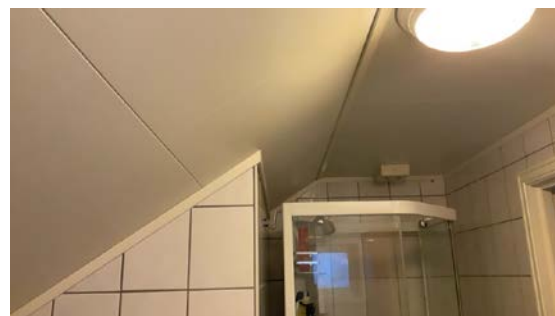
Avvik: • Det er vindu/dør med ikke fuktbestandige materialer i våtsonen (ved vask, dusj, badekar, osv.), løsningen eller byggematerialet er uegnet.

Vindu i våtsonen vil ikke være noe problem med dagens bruk, men med endringer av bruken må vindu fuktsikres.

Fliser på vegg, vindu i våtsone.

- Uegnede materialer må fuktbeskyttes/utskiftes.

Vinduet bør fuktsikres eller byttes til et fuktbestandig materiale dersom bruken av rommet endres, for å unngå risiko for fuktskader på vindu og omkringliggende konstruksjon. Manglende tiltak kan føre til oppsvelling, råte og redusert levetid på vinduet.

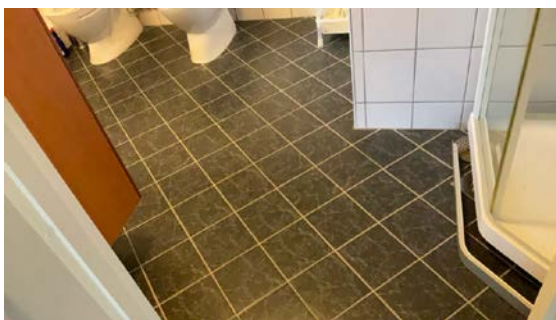
- Våtrom > Loftetasje > Bad > Overflater Gulv
Avvik: • Det er mulighet for at det kan forekomme vannlekkasje på våtrommet hvor vann ikke vil gå til sluk.
• Det er påvist at høydeforskjell fra topp slukrist til gulv/synlig topp membran ved dørterskel er mindre enn 25 mm.
• Målinger viser at det ikke er fall til sluk (motfall).

Fliser på gulv.

Manglende fall og utilstrekkelig høydeforskjell medfører økt risiko for vannskader i tilstøtende konstruksjoner og rom.

Kostnadsestimat: 20 000 - 100 000

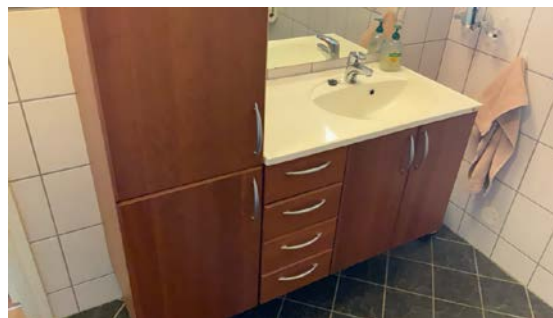
- Våtrom > Loftetasje > Bad > Sanitærutstyr og innredning
Avvik: • Det er påvist riss/sprekker i utstyr på våtrommet.
Det er observert små riss og hakk i servanten.

Innredning

• Riss er vanligvis overfladiske skader i servantens overflate eller glalur. Konsekvensene av riss er hovedsakelig kosmetiske.

Normal bruksslitasje, mest kosmetisk avvik.

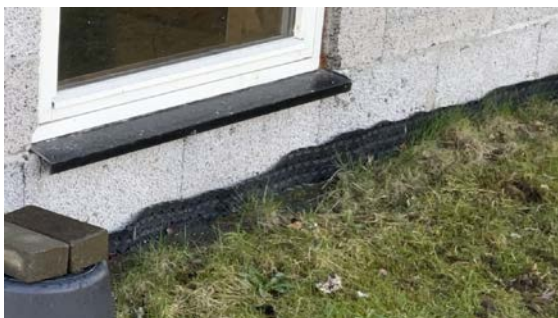
- Tomteforhold > Fuktsikring og drenering - tilbygg.
Avvik: • Det er avvik:
Grunnmursplasten er ikke utvendig festet på grunnmur.

Manglende klemlist på grunnmursplast.

Dersom dette ikke utbedres, er det økt risiko for fuktinntrengning i konstruksjonen, noe som kan føre til skader på grunnmur og innvendige arealer.

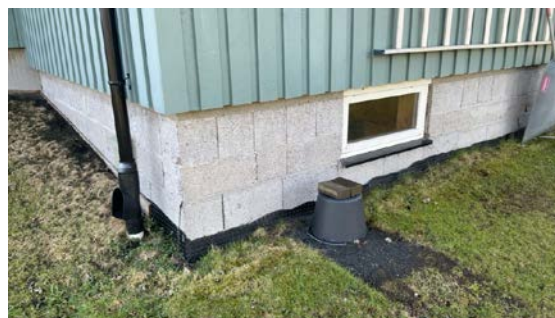
- Tomteforhold > Grunnmur tilbygg
Avvik: • Det er avvik:
Grunnmuren på tilbygget mot nord er ikke pusset.

Grunnmuren bør pusses for å sikre tilstrekkelig tetthet og beskytte mot fuktinntrengning.

Manglende puss kan føre til økt risiko for fuktskader og redusert levetid på konstruksjonen.
