# Tilstandsrapport

Leilighet 2. Etasje i rekkehus

Mjelkåsveien 15 B, 3750 DRANGEDAL

Befaringsdato: 31.01.2025

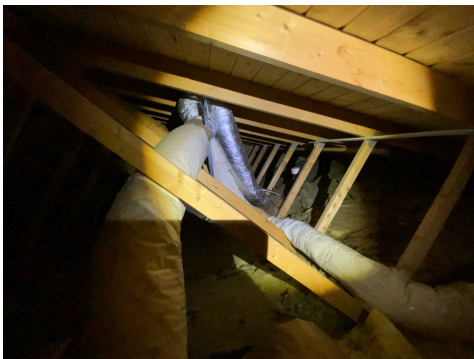
### TG 1 Takkonstruksjon/Loft

Takkonstruksjonen har W-takstoler i tre. Loftet er luftet via gesims kasser.

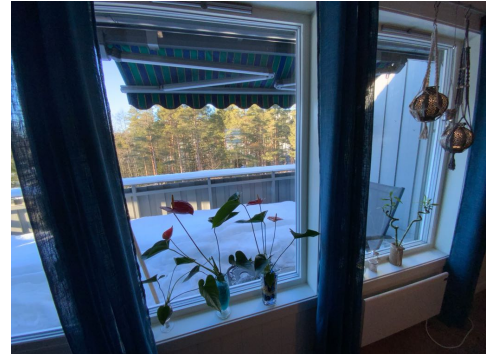
### TG 1 Vinduer

Det er vinduer med isolerglass.

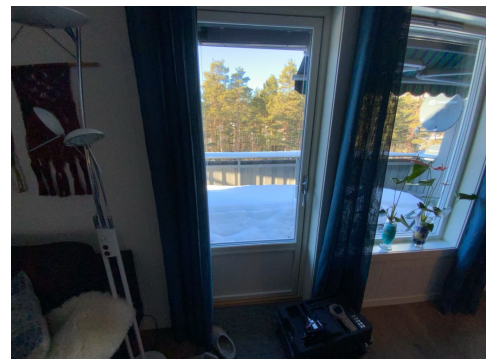
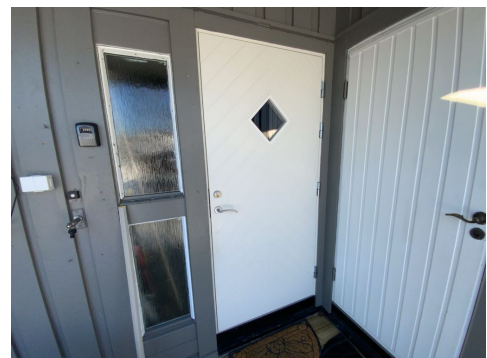
### TG 1 Dører

Leiligheten har en inngangsdør og en balkongdør.

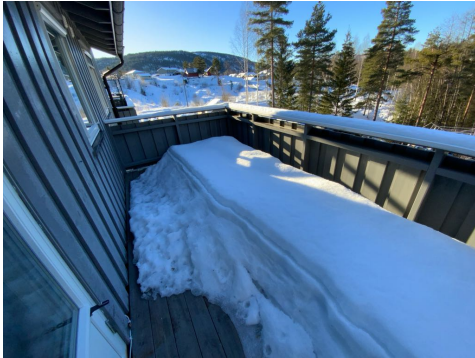
### TG 2 Balkonger, terrasser og rom under balkonger

Veranda i trekonstruksjon.

- Balkonger/terrasse er snødekt og derfor ikke nærmere vurdert.
- Rekkverket er for lavt i forhold til dagens krav til rekkverkshøyder.

Verandaen er stort sett snødekt så terrassedekket er ikke undersøkt. Rekkverket er for lavt iforhold til gjeldende forskrifter (1 meter).

- Det bør foretas nærmere undersøkelser av balkong/terrasser når den er snøfri.
- Det er ikke krav om utbedring av rekkverkshøyde opp til dagens forskriftskrav.

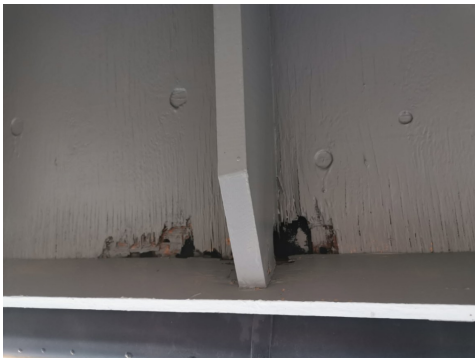
## ! TG 2 Andre utvendige forhold - 2

Skade i undertak synlig fra gesims

Det er registrert en tørr råteskade i undertaket på siden med veranda.

Overvåk tilstanden jevnlig. Skaden er antatt å være gammel og ikke relevant, men for å lukke avviket må det utbedres.

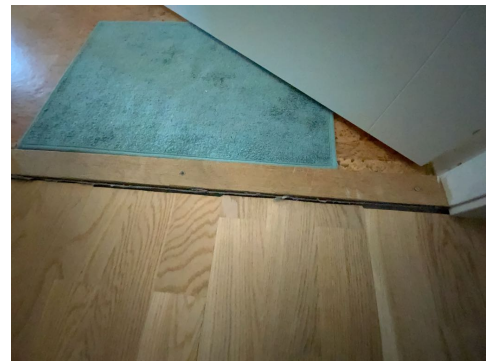
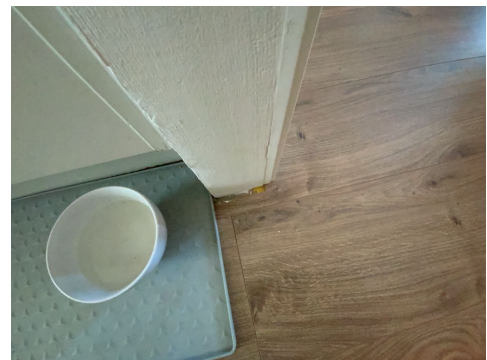
## ! TG 2 Overflater

Det er steder hvor parkett/laminat ikke blir dekt av listverk. Mangler stedvis listverk.

Avviket er av estetisk hensyn og det er derfor ikke krav om utbedring.

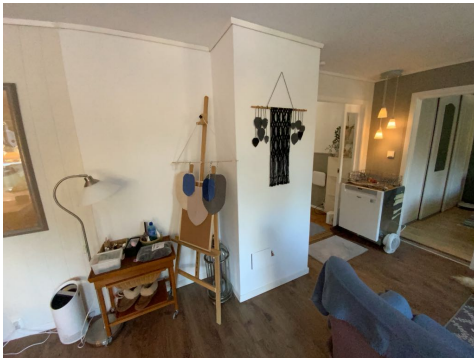
## ! TG 2 Pipe og ildsted

Boligen har elementpipe. Det er ikke montert ildsted.

- Ildfast plate mangler på gulvet under sotluke/feiluke på pipe.

Det er ikke montert ildsted i denne leiligheten, men det kan benyttes en løs plate om sotluken skal åpnes.

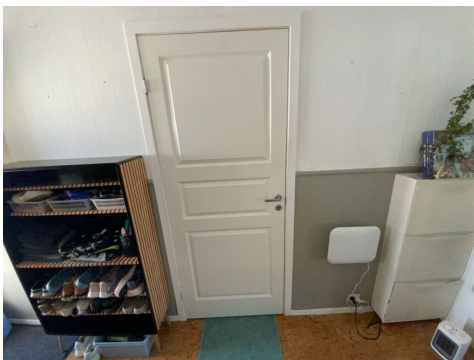
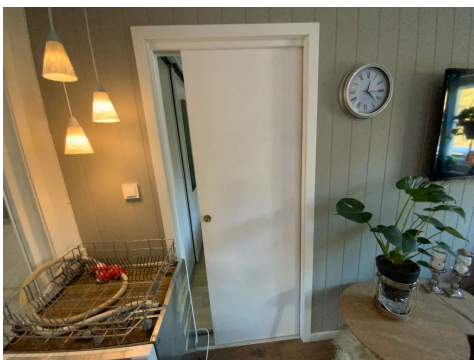
## ! TG 1 Innvendige dører

Det er malte fyllingsdører i leiligheten. 3 dører i gangen er nyere.

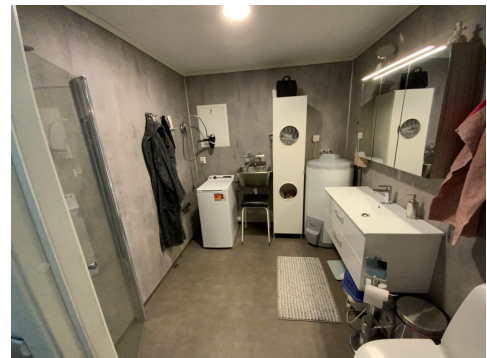
Badet er rehabilitert i 2023 og det foreligger faktura fra fagfolk. Varmekabler og sluk er ikke skiftet.

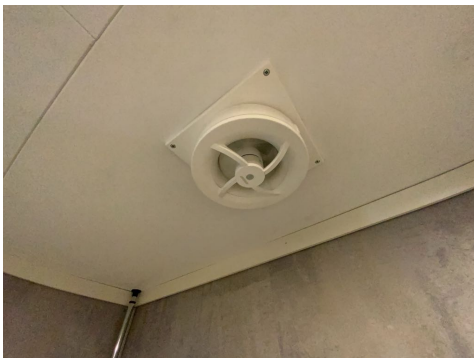
### TG 1 Ventilasjon

Elektrisk vifte i taket som fungerer.

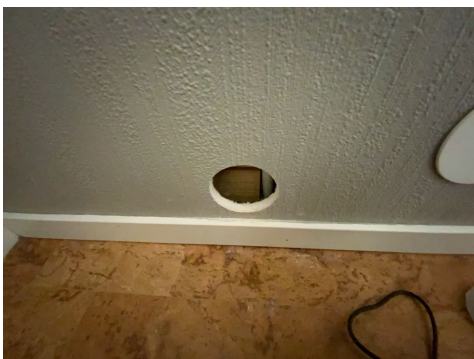
### TG 1 Tilliggende konstruksjoner våtrom

Hulltaking er foretatt uten å påvise unormale forhold. Hulltaking er foretatt ved/i I gang rett bak dusjnisse..

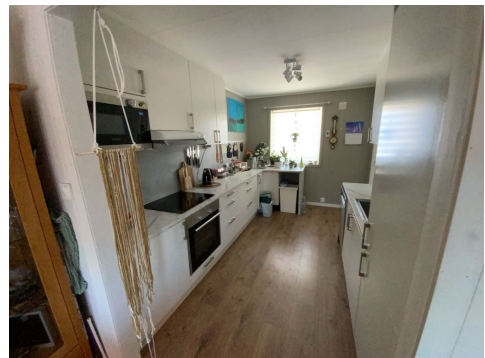
#### TG 1 Overflater og innredning

Kjøkkenet er opplyst montert i 2023 i forbindelse med oppussing av resten. Innredningen skal være fra 2017.

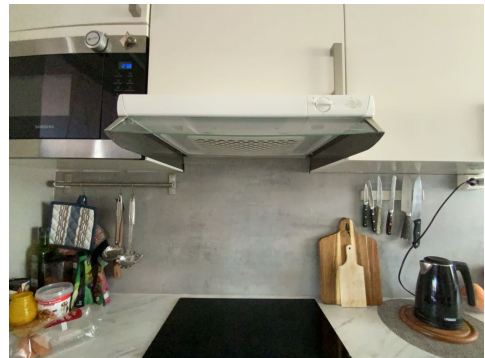
#### TG 1 Avtrekk

Det er kjøkkenventilator med avtrekk ut og det er påvist at denne virker.

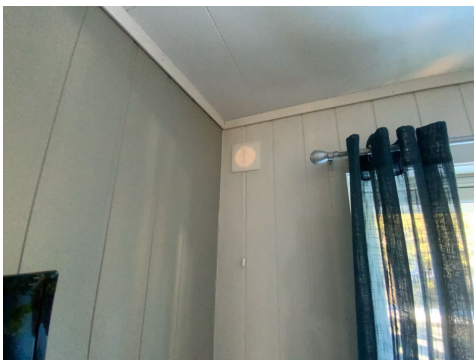
## ! TG 1 Ventilasjon

Boligen har naturlig ventilasjon.

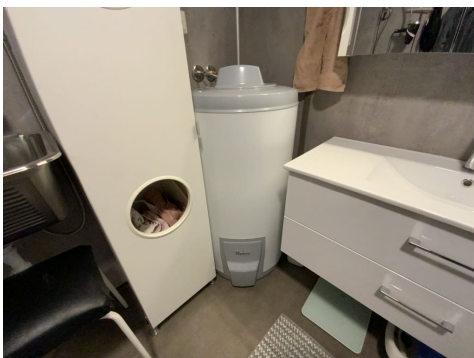
## ! TG 1 Varmtvannstank

Varmtvannstanken er på ca. 200 liter.

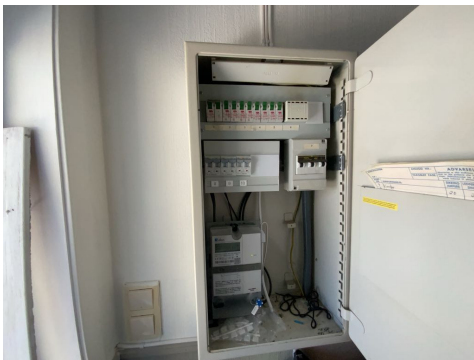
## ! TG 2 Elektrisk anlegg

Undertegnede har ikke kompetanse til å tilstandsvurdere elektriske anlegg, utover synlige og helt opplagte feil. El-anlegg bør kontrolleres av en autorisert el-installasør.
