Tilstandsrapport

Enebolig

Kleven 18, 4515 MANDAL

Oppdragsnr.: 20755-1236

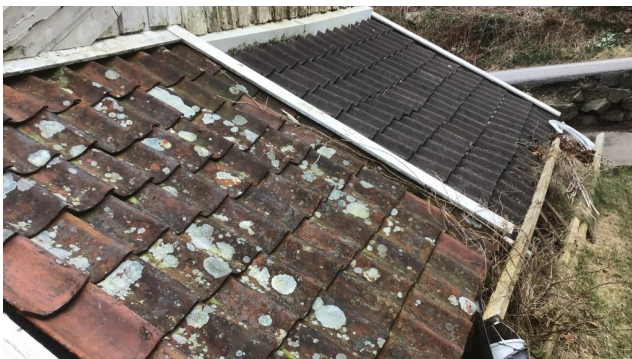
- Det er påvist skader eller avvik på selve taktekingen.
- Det er påvist råteskader.

Undertak av takbord med papp og lekter, råteskader på lekter og undertak

- Taktekingen må skiftes eller utbedres.

Kostnadsestimat: 100 000 - 300 000

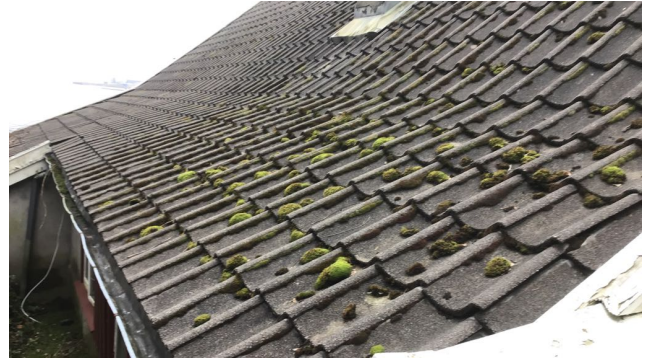
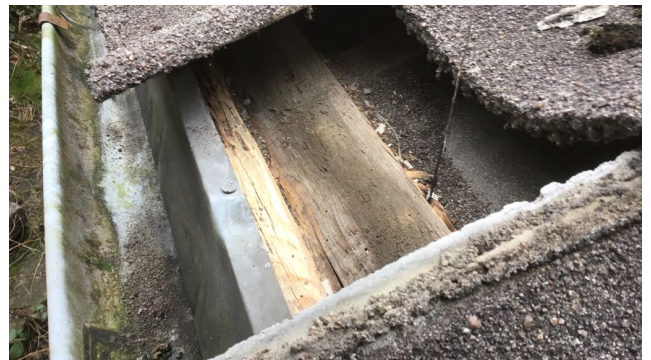
Tak over utvendig bod

Råteskader i lekter/sløyfer

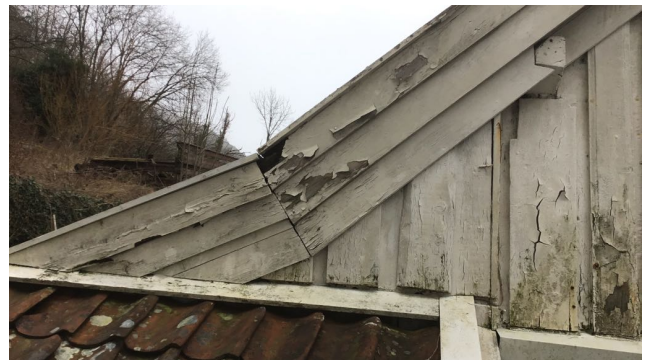
Råteskader i vinds kier

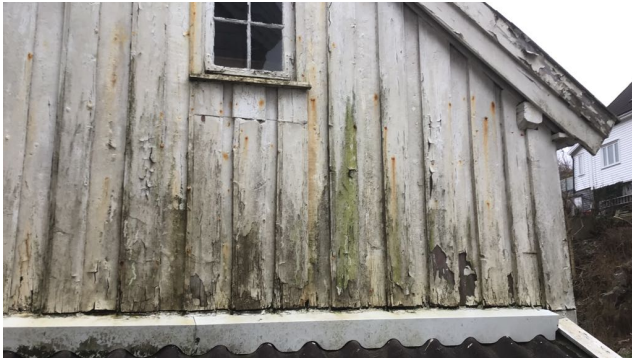
- Det er ingen eller liten lufting i nedre kant av kledning mot grunnmur.
- Det er påvist betydelige råteskader i bordkledningen.
- Det er påvist råteskader i veggkonstruksjonen.

- Konstruksjonene må sikres mot råte, sopp og skadedyr.
- Råteskadede konstruksjoner må skiftes ut.
- Råteskadet trekledning må skiftes ut.
- Det bør foretas tiltak for å bedre lufting av kledningen.

Kostnadsestimat: Over 300 000

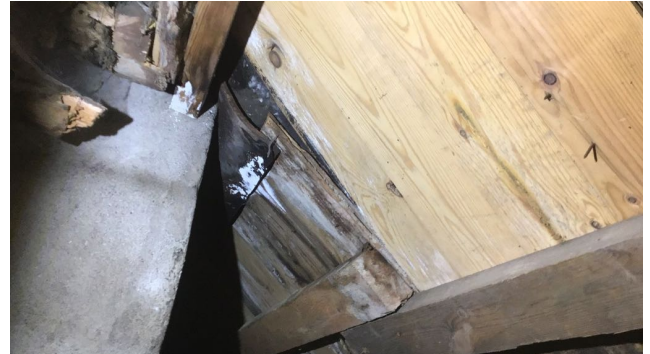
- Det er begrenset/dårlig ventilering av takkonstruksjonen.
- Det er påvist fukt-/råteskader i takkonstruksjonen.
- Konstruksjonene har omfattende skjevheter.

Det er registrert fukt i undertaket i kott.

- Råteskadede konstruksjoner må skiftes ut.
- Konstruksjonene må sikres mot råte, sopp og skadedyr.

Kostnadsestimat: 50 000 - 100 000

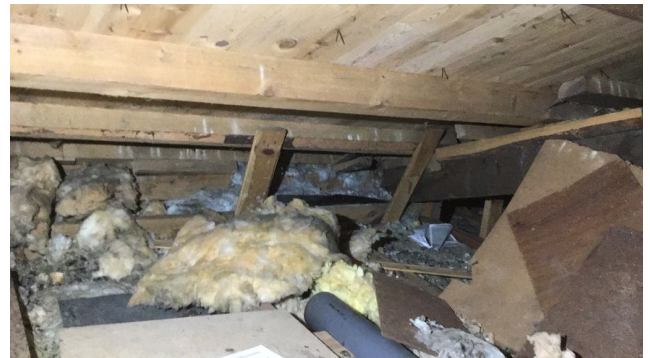
Lekkasje ved pipe

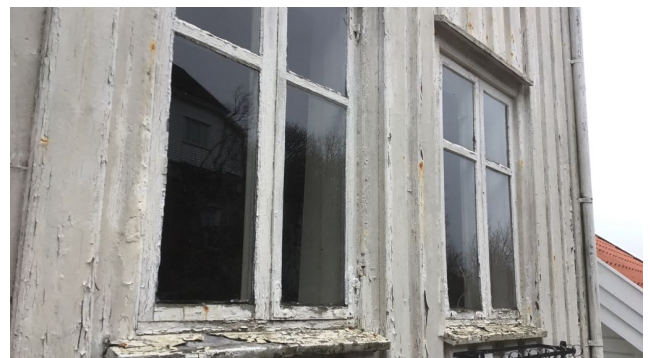
- Det er påvist vinduer med fukt/råteskader.

Karmene i vinduer er værslitte utvendig og det er sprekker i trevirket.

Gjenværende brukstid på vinduer er å anses som begrenset

- Vinduer med råteskader må erstattes med nye.

Kostnadsestimat: 50 000 - 100 000

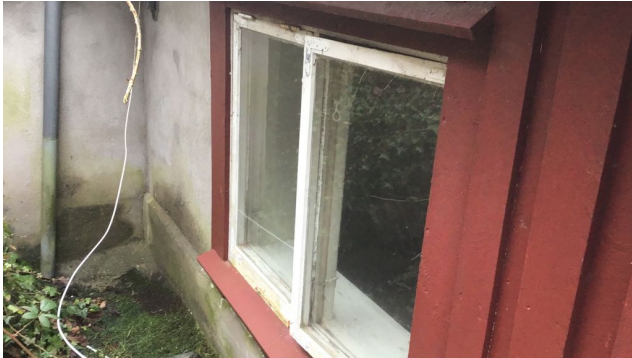
- Karmene i vinduer er slitte og det er sprekker i trevirket.

- Det må foretas lokal utbedring.

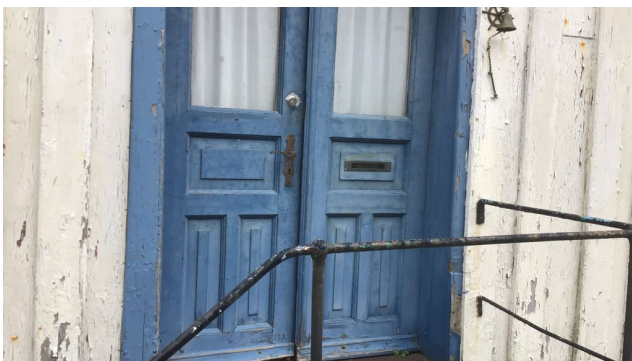
- Det er påvist dører som er vanskelig å åpne eller lukke.
- Karmene i dører er værslitte utvendig og det er sprekker i trevirket.

Karmene i dører er værslitte utvendig og det er sprekker i trevirket.
Fukt svelling/ råteskader i inngangsdør.

- Det må påregnes noe vedlikehold og at enkelte dører må skiftes ut.

Kostnadsestimat: 50 000 - 100 000

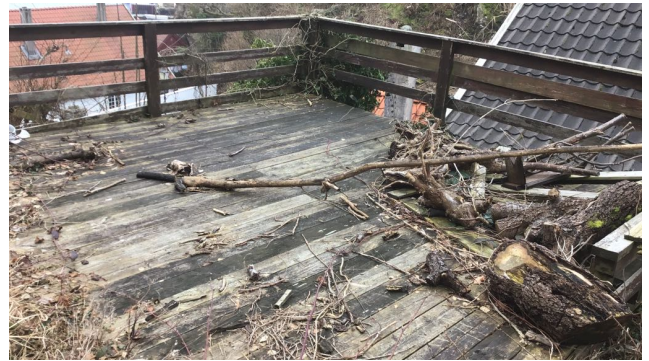
Det er påvist fukt-/råteskader i konstruksjonen og på terrasse gulv,

- Åpninger i rekkverk må endres for å tilfredsstille dagens krav
- Råteskadede konstruksjoner/ terrasse gulv må skiftes ut.

Kostnadsestimat: 50 000 - 100 000

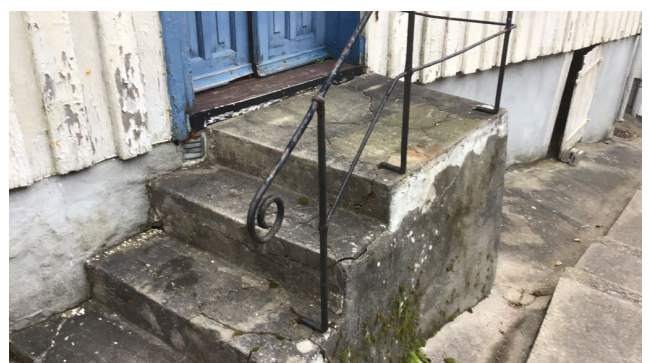
- Åpninger i rekkverk er ikke i henhold til krav i dagens forskrifter.
- Rekkverkshøyder er under dagens forskriftskrav til rekkverk i trapper.
- Betongtrapp har mindre sprekker/skader

-Det er ikke krav om utbedring av åpninger i rekkverk til dagens forskriftskrav men det anbefales

-Skaden bør utbedres.

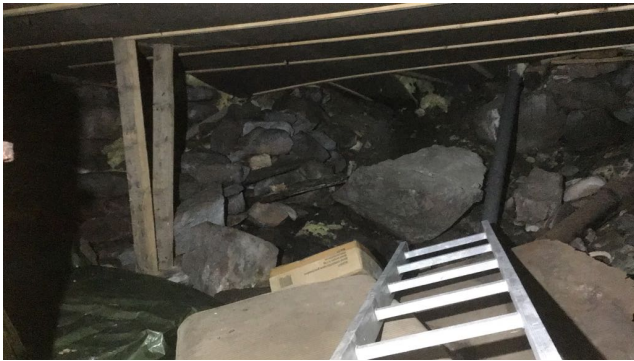
- Det er ikke tilfredsstillende ventilering av krypkjeller.
- Det er stedvis påvist fuktnivå som tilsier at konstruksjonen kan ha fuktskader.

Det er begrenset tilgang til å vurdere rommet mellom det nederste bjelkelaget og bakken (krypkjeller) da høyden på taket er svært lavt på deler av krypkjelleren. Fuktigheten kan være høy i slike rom/kjeller på grunn av fuktighet fra grunnen, innsig av vann og/eller kondensering. Temperatur og fukt forhold kan gi skader i konstruksjoner slik som bjelkelag, og ofte utvikle seg over tid. En tilstandsrapport som denne baseres på en visuell befaring uten inngrep i konstruksjonen. Selv om det ikke er avdekket tegn på skader utenfor krypkjelleren under befaringen, slik som misfarging av treverk, spesielle insekter eller råteskader i konstruksjoner, betyr ikke dette nødvendigvis at det ikke foreligger skader i eller i forbindelse med krypkjelleren. Det anbefales derfor at en er oppmerksom på denne risikoen og undersøker dette nærmere, helst med hjelp av en fagkyndig.

- Vær oppmerksom på denne risikoen, overvåk tilstanden og undersøk dette nærmere, helst med hjelp av en fagkyndig.
- Fuktsperre på bakken bør etableres.
- Bedre ventilering må etableres med ventilert grunnmur
- Det må gjøres tiltak på takhimlingen.
- Fjerning av organisk materiell som ligger på bakkenivå

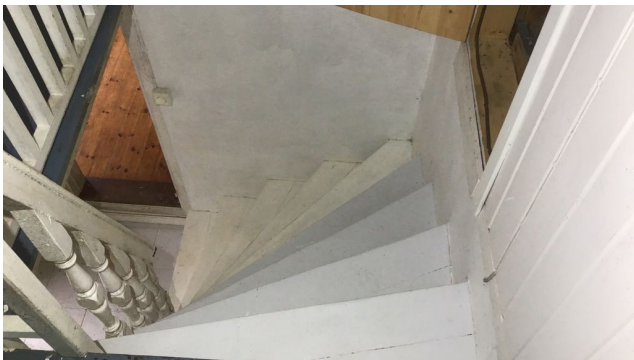
- Det er avvik:
- Utformingen av trappen i boligen samsvarer ikke nødvendigvis med dagens standard og krav til intern trapp i boligen.
- Trappen fremstår med normal bruksslitasje etter bruk og alder tatt i betraktning.
- Det mangler håndløper på vegg i trappeløpet

- Tiltak:
- Trappen har en god bruksverdi og fungerer som trapp til loft
- Håndløper bør monteres på vegg.

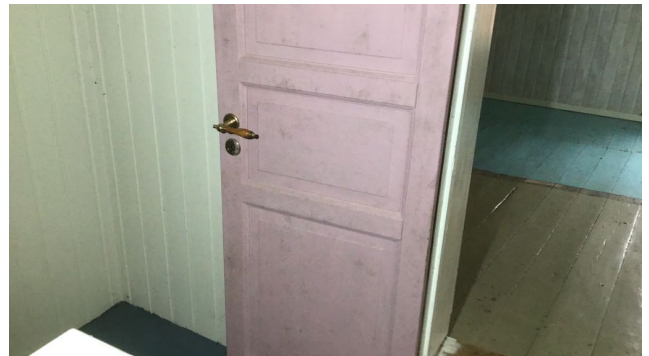
- Det er påvist avvik som tilsier at det bør foretas tiltak på enkelte dører.
- Enkelte av innvendige dører har en del slitasje.
- Montering av dører som er fjernet/demontert

- Det bør foretas tiltak på enkelte dører.

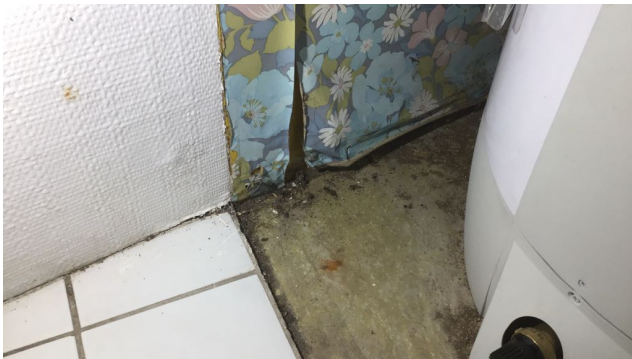
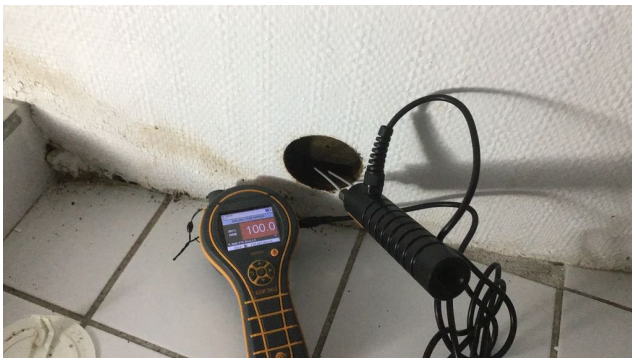
Hulltaking utført i eksisterende hull i yttervegg.
Det er påvist unormale fuktverdier på kontrollert område. 100 vektprosent

- Hulltaking er foretatt og det er påvist avvik i konstruksjonen.
- Det er i hulltakingen påvist fukt/råteskader

- Badet/våtsonen står foran utbedring
- Kostnadsestimatet er lagt under generell

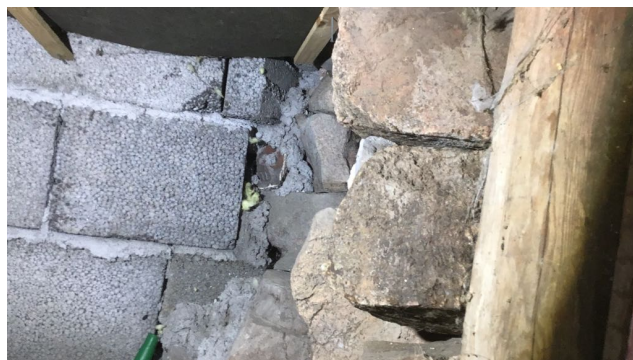
- Det er avvik:
 - Mindre stedvis riss i pussflate, men ingen vesentlige sprekker observert som tilsier svikt..
 - Skal en kunne si dette med sikkerhet krever det langvarige målinger som ikke blir utført på nivå 1 i denne type rapport

- Tiltak:
 - En må følge med om det skulle være noen bevegelser i sprekker, om det skulle være det må tiltak vurderes.

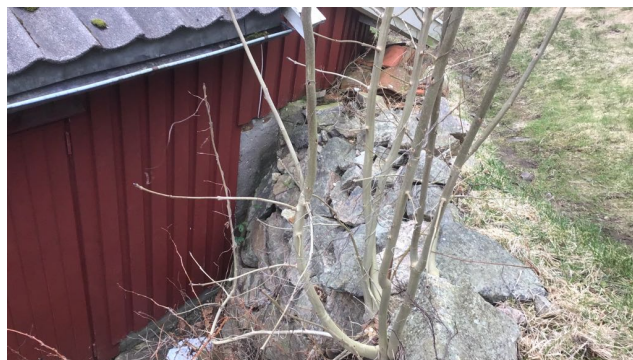
Forstøtningsmur i naturstein.

- Rekkverk/annen sikring på forstøtningsmur må settes opp/utbedres.

Kostnadsestimat: Under 10 000
