Kleven 18, 4515 MANDAL

**Kleven - Totalt oppussingsobjekt i koselige Kleven 60 meter fra sjøen!**

Befaringsdato: 10.03.2025    Rapportdato: 13.03.2025    Oppdragsnr.: 20755-1236    Referansenummer: UV1346

Autorisert foretak: KE Takst AS

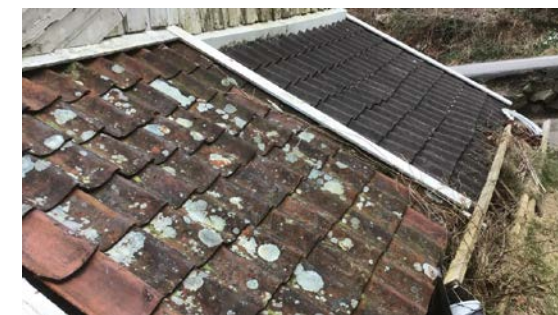
Det er påvist skader eller avvik på selve taktekingen. Det er påvist råteskader.

Takstein av eldre årgang med stedvis mose belagt, anbefales fjernet da det kan forringe levetid og funksjon noe på takstein. Undertak av takbord med papp og lekter, råteskader på lekter og undertak

Tak over utvendig bod

- Taktekkingen må skiftes eller utbedres.

**Kostnadsestimat: 100 000 - 300 000**

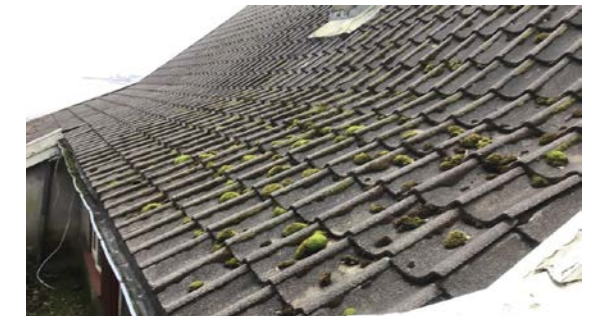
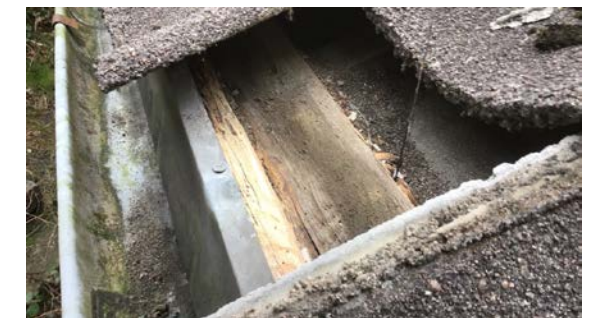
Råteskader i lekter/sløyfer

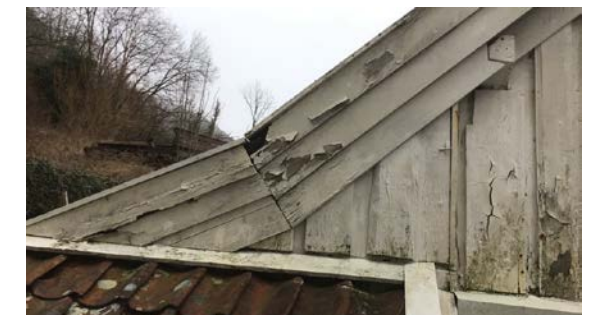
Råteskader i vindskier

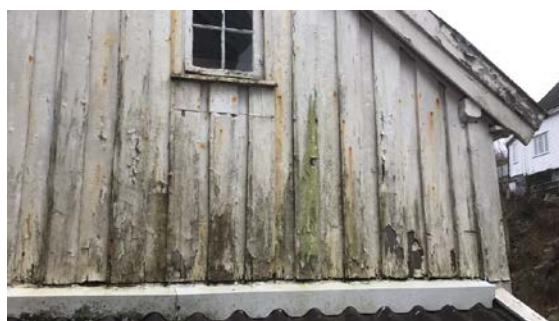
Det er ingen eller liten lufting i nedre kant av kledning mot grunnmur. Det er påvist betydelige råteskader i bordkledningen. Det er påvist råteskader i veggkonstruksjonen.

- Konstruksjonene må sikres mot råte, sopp og skadedyr.
- Råteskadede konstruksjoner må skiftes ut.
- Råteskadet trekledning må skiftes ut.
- Det bør foretas tiltak for å bedre lufting av kledningen.

Kostnadsestimat: Over 300 000

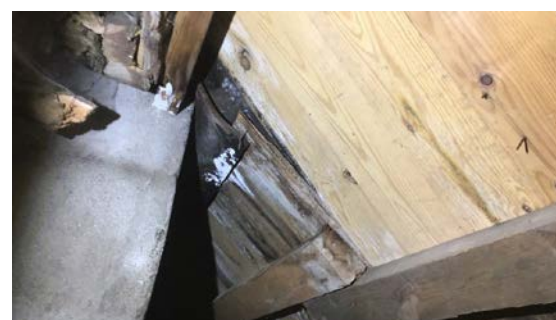
Lekkasje ved pipe

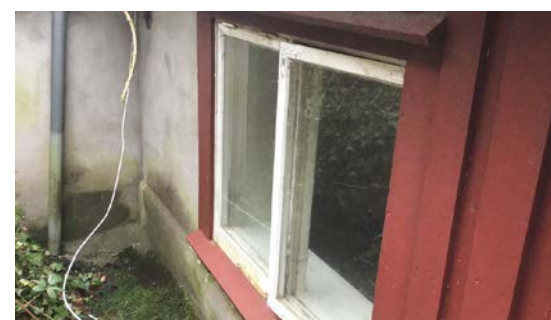
Karmene i dører er værslitte utvendig og det er sprekker i trevirket.

Fukt svelling/ råteskader i inngangsdør.

- Det må påregnes noe vedlikehold og at enkelte dører må skiftes ut.

Kostnadsestimat: 50 000 - 100 000
