# Tilstandsrapport

Enebolig

Varøyvegen 190, 7944 INDRE NÆRØY

Befaringsdato: 10.09.2025

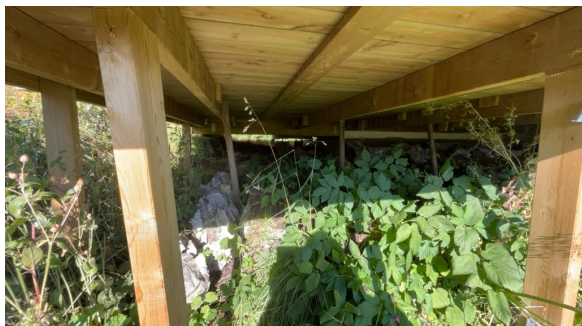
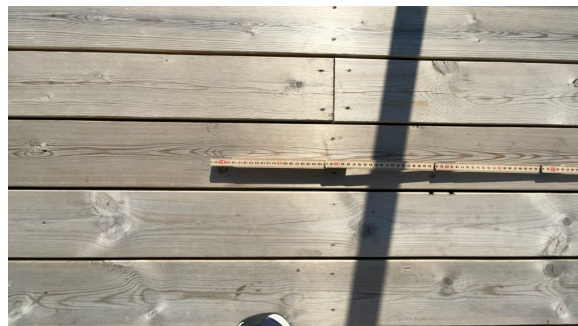
## Utvendige trapper

Enkel tretrapp i impregnerert mellom terrassene.

### Vurdering av avvik:

- Rekkverk må monteres for å lukke avviket.

Rekkverk må monteres i den utvendige trappen for å ivareta sikkerheten og redusere risikoen for fallskader. Manglende rekkverk medfører økt fare for personskade ved bruk av trappen.

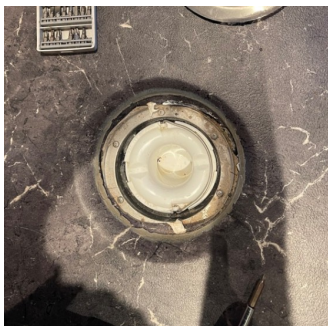
#### **Vurdering av avvik:**

Manglende dokumentasjon og utett avslutning ved sluk medfører økt risiko for fuktskader i underliggende konstruksjoner, noe som kan føre til kostbare reparasjoner og redusert levetid for våtrommet.

- Dersom tiltaket ikke utføres er det fare for videre skadeutvikling.
- Badet/våtrommet må utbedres for å oppnå tilfredsstillende tettesjikt/membranløsning.
- Dersom det ikke foreligger dokumentasjon i forhold til våtrommets utførelse kan det ikke med sikkerhet sies om våtrommet er bygget i henhold til gjeldende forskrifter og standarder på byggetidspunktet.

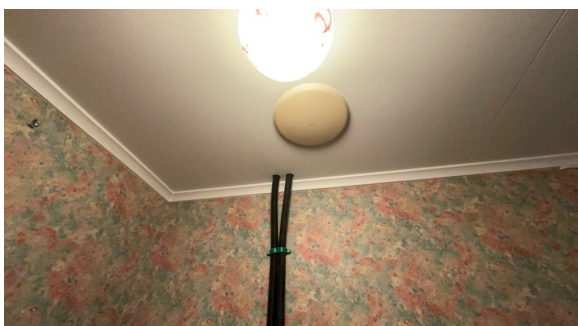
### Vurdering av avvik:

- Mekanisk avtrekk bør etableres på toalettrom.
