# Tilstandsrapport

Enebolig

Eikevegen 1 , 4355 KVERNALAND

Befaringsdato: 19.11.2025

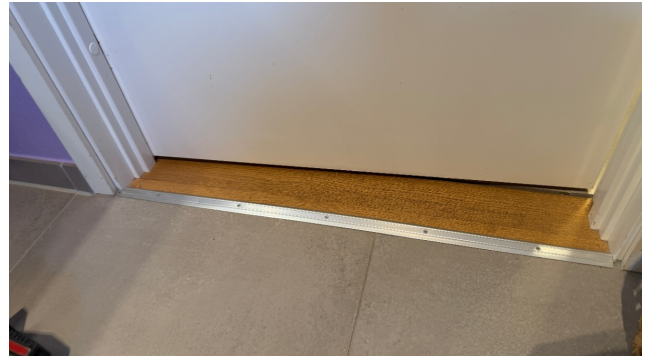
### 1. ETASJE > BAD

#### TG 2 Sluk, membran og tettesjikt

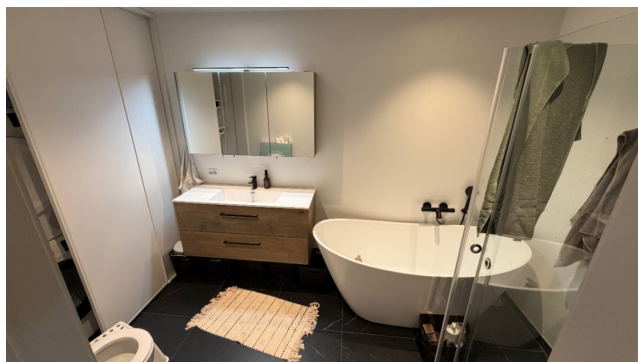
### UNDERETASJE > BAD/VASKEROM

## TG 2 Overflater vegger og himling

- Det er påvist andre avvik:

Avskalling i vegg bakenforliggende badekar, ingen registrert fukt. Anbefales overflatebehandlet for å hindre skadeutvikling.

Overflatebehandlet vegg omliggende badekar for å hindre skadeutvikling.

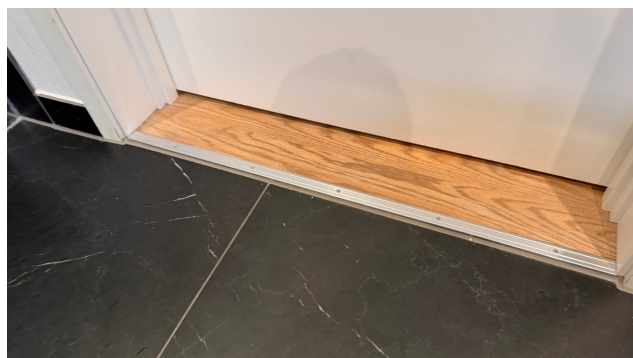
### UNDERETASJE > BAD/VASKEROM

- Det er påvist avvik i krav til høydeforskjell/fall-løsning på våtrommet.

Det er registrert mindre fall på gulv utenfor dusjnisen enn anbefalt referansenivå for våtrom. Dette kan medføre redusert avrenning og økt risiko for vannansamling. Videre er oppbrett av membran målt til mindre enn 15 mm, noe som avviker fra krav. Forholdet vurderes som et avvik som kan påvirke våtrommets fuktsikkerhet.

- Til tross for avviket i fall/høydeforskjell til sluk, vil gulvet fortsatt kunne lede vann mot sluket, men med redusert effektivitet. Dette kan potensielt øke risikoen for vannansamling i enkelte områder av badet.

## TG 2 Sluk, membran og tettesjikt

Tiltak kan normalt utføres ved å heve oppbrettet membran ved dørterskel slik at minimumshøyde oppnås. Dette forutsetter at øvrig membranoppbygning er tilfredsstillende. Dersom eksisterende løsning ikke muliggjør lokalt tiltak, kan mer omfattende oppbygging av terskel eller delvis omlegging av membran være nødvendig.

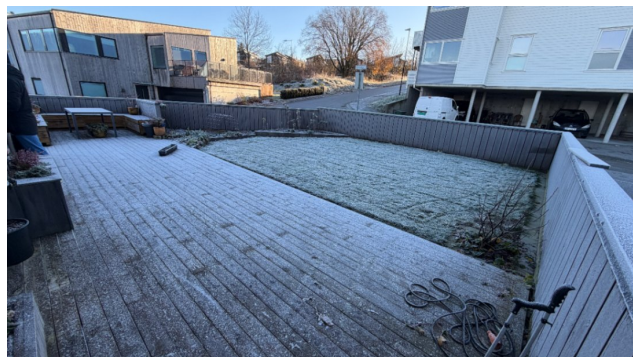
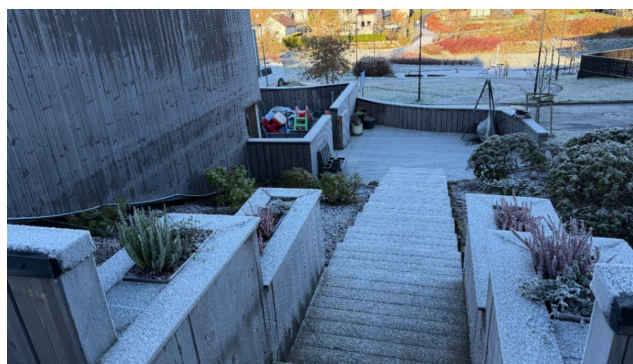
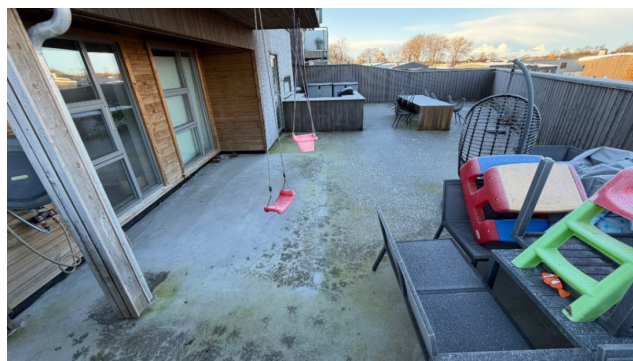
## TG 2 Fuktsikring og drenering

- Utvendig tetting/fuktsikring av grunnmuren er avsluttet under utvendig terreng.

Fuktsikring ved støpt platting nord/vest er avsluttet under plate. Manglende bruk av klemlist på grunnmurplast kan føre til at overflatevann/regn kan komme mellom mur og grunnmurplast og føre til fukt i nedre del av vegg. Ingen registrert følgeskader på befaringsdagen.

- Det bør foretas terrengjusteringer.

Terrenget rundt huset bør helle bort fra grunnmuren. Dette er et vanlig tiltak for å hindre at vann samler seg mot huset og reduserer risikoen for fukt i grunnmur/kjeller.
