# Tilstandsrapport

Enebolig

Eikevegen 1 , 4355 KVERNALAND

Befaringsdato: 19.11.2025

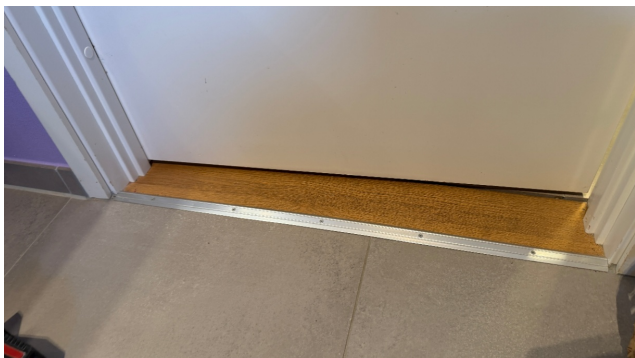
Det er registrert mindre fall på gulv utenfor dusjnisen enn anbefalt referansenivå for våtrom. Dette kan medføre redusert avrenning og økt risiko for vannansamling. Videre er oppbrett av membran målt til mindre enn 15 mm, noe som avviker fra krav. Forholdet vurderes som et avvik som kan påvirke våtrommets fuktsikkerhet.

- Det må foretas utbedring av avviket.
- Til tross for avviket i fall/høydeforskjell til sluk, vil gulvet fortsatt kunne lede vann mot sluket, men med redusert effektivitet. Dette kan potensielt øke risikoen for vannansamling i enkelte områder av badet.

Tiltak kan normalt utføres ved å heve oppbrettet membran ved dørterskel slik at minimumshøyde oppnås. Dette forutsetter at øvrig membranoppbygning er tilfredsstillende. Dersom eksisterende løsning ikke muliggjør lokalt tiltak, kan mer omfattende oppbygging av terskel eller delvis omlegging av membran være nødvendig.

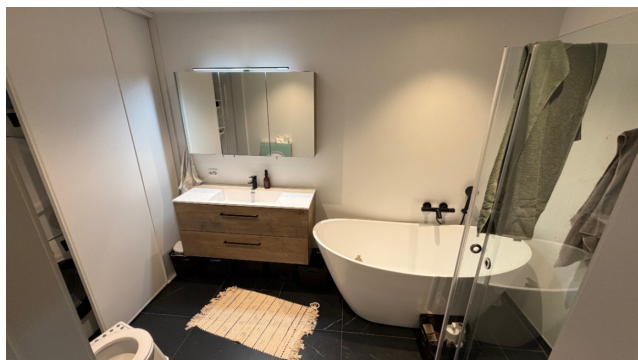
UNDERETASJE > BAD/VASKEROM

Avskalling i vegg bakenforliggende badekar, ingen registrert fukt. Anbefales overflatebehandlet for å hindre skadeutvikling.

Overflatebehandlet vegg omliggende badekar for å hindre skadeutvikling.

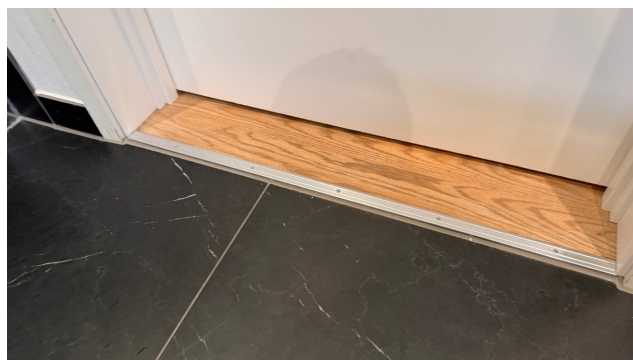
Det er registrert mindre fall på gulv utenfor dusjnisen enn anbefalt referansenivå for våtrom. Dette kan medføre redusert avrenning og økt risiko for vannansamling. Videre er oppbrett av membran målt til mindre enn 15 mm, noe som avviker fra krav. Forholdet vurderes som et avvik som kan påvirke våtrommets fuktsikkerhet.

- Til tross for avviket i fall/høydeforskjell til sluk, vil gulvet fortsatt kunne lede vann mot sluket, men med redusert effektivitet. Dette kan potensielt øke risikoen for vannansamling i enkelte områder av badet.

Tiltak kan normalt utføres ved å heve oppbrettet membran ved dørterskel slik at minimumshøyde oppnås. Dette forutsetter at øvrig membranoppbygning er tilfredsstillende. Dersom eksisterende løsning ikke muliggjør lokalt tiltak, kan mer omfattende oppbygging av terskel eller delvis omlegging av membran være nødvendig.

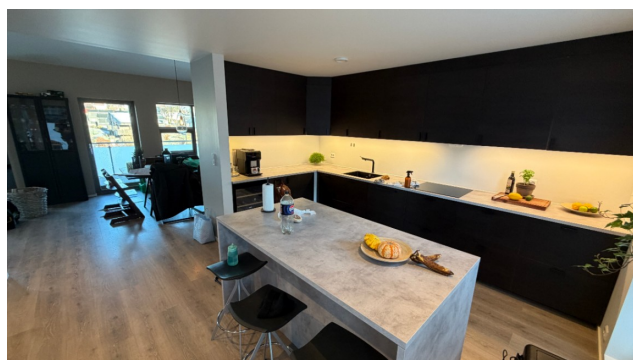
-Mindre ujevnhet i skjøt benkeplate, ingen registrert fukt ved overflatemåling.

-Enkelte fronter behøver mindre justeringer.

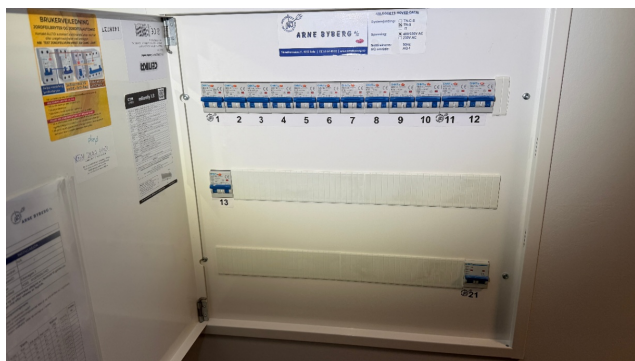
Undertegnede har ikke elektro-utdanning eller utstyr til å vurdere anlegget grundig.

Tilstandsgrad er satt grunnet manglende dokumentasjon på tilleggsarbeider.
