Tilstandsrapport

Enebolig

Sjøbyveien 4, 1940 BJØRKELANGEN

Befaringsdato: 21.04.2026

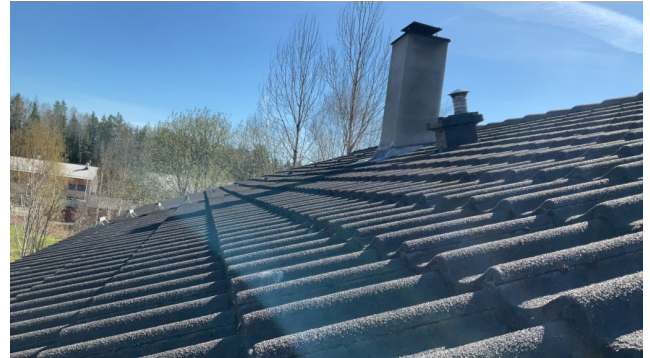
⚠ TG 2 Nedløp og beslag

Takrenner og nedløp av plast. Beslag av metall. Fra byggeåret. Del av pipebeslaget ble utbedret i 2024 av eier selv pga. lekkasje. Det er ru takstein og ikke nødvendig med snøfangere.

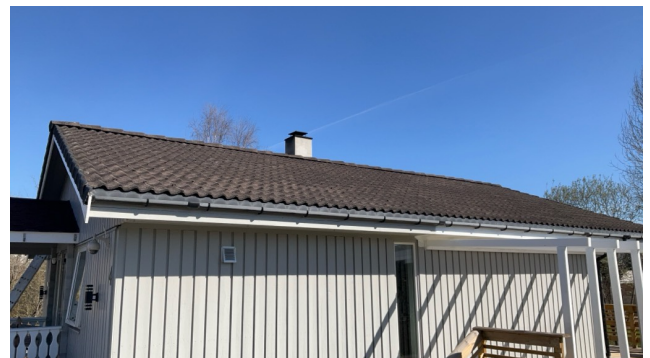
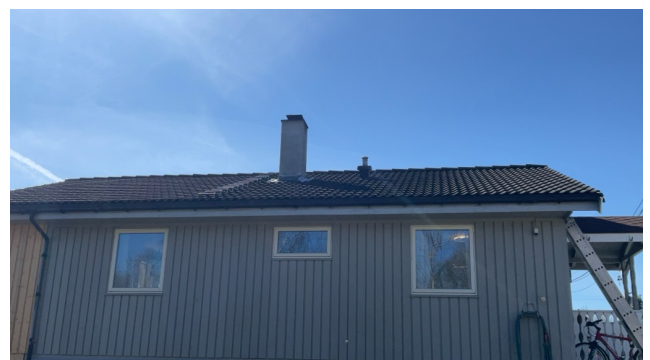
⚠ TG 2 Veggkonstruksjon

- Det er ingen eller liten lufting i nedre kant av kledning mot grunnmur.
- Det er påvist spredte råteskader i bordkledningen.
- Det er værslitt/oppsprukket trevirke/trepaneler.

Enkelte kledningsbord har værslitasje med tørkesprekker i bunn av bordene og det ble funnet råteskader i enkelte trebord her.

- Det bør foretas tiltak for å bedre lufting av kledningen.
- Lokal utbedring/utsiftning bør utføres.
- Råteskadet trekledning må skiftes ut.

- Vedrørende lufting, kan konstruksjonen fungere med dette avviket, det må dog gjøres utbedringer om avviket skal lukkes. Det vil imidlertid sjelden være økonomisk rasjonelt som et enkeltstående tiltak. Ved bytte av kledning, bør konstruksjon/lufting bygges opp riktig. Det presiseres dog at uten tilstrekkelig lufting bak bordkledningen kan fuktighet som trenger inn bak bordene eller gjennom veggen innenfra ikke tørke opp, noe som øker risikoen for fuktskader.

- Værslitt og oppsprukket trevirke samt spredte råteskader bør utbedres eller skiftes ut for å hindre videre forringelse av fasaden og underliggende konstruksjon.

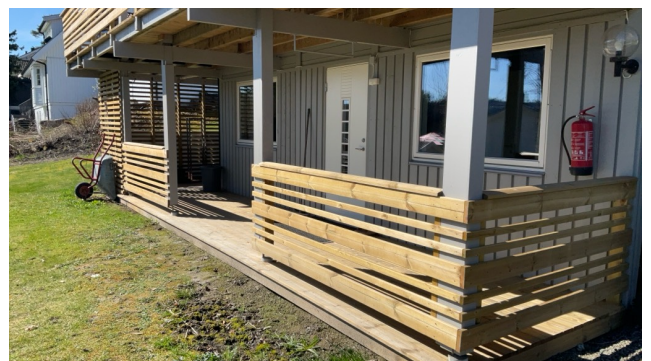
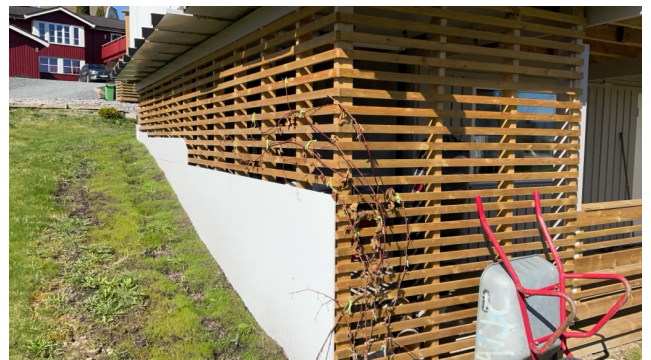
TC 2 Takoverbygd inngangsparti

Det mangler vannbrett og beslag mellom veggen og taket.
Utett/ufagmessig løsning (er utenfor huset).
Det mangler takrenner og nedløp.
Det er skjevheter i konstruksjonen (det ble målt loddavvik på stolpene).

Takrenner og nedløp bør etableres for å lede bort overvann og unngå vannsprut mot konstruksjonen.

Skjevheter i konstruksjonen bør rettes opp for å sikre stabilitet og forhindre videre deformasjon, som kan svekke konstruksjonens bæreevne og sikkerhet.

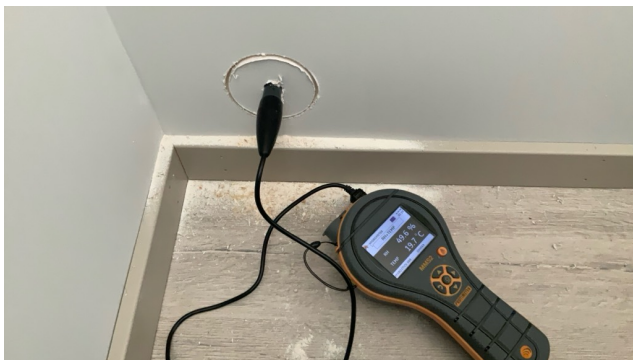
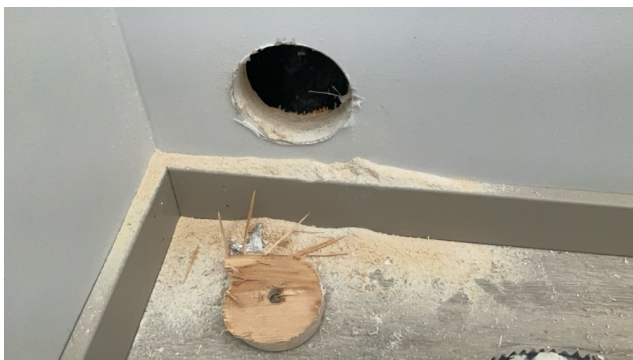
! TG 2 Innvendige trapper

- Det er mulighet for at det kan forekomme vannlekkasje på våtrommet hvor vann ikke vil gå til sluk.
- Det er påvist avvik i fallforhold til sluk i forhold til krav i forskrift på byggetidspunktet.

Hovedgulvet er flatt og det er ingen synlig oppkant for lekkasjesikring ved dørterskelen (krav er 15mm. oppkant på membranen ved dørterskelen med denne løsningen).

Det er oppkant med ca. 5mm. på dusjnisen som vil hindre lekkasjevann i å finne vei til sluket.

- Eventuelt lekkasjevann fra utstyr utenfor dusjsone vil ikke ha en naturlig vei til sluket. Dette kan føre til at vann samler seg på gulvet og potensielt renner ut av rommet eller trenger inn i konstruksjonen.
- Et bad med manglende/reduert fall til sluk blir mindre funksjonelt og sikkert for brukeren. Dette kan medføre stående vann på gulvet, vann som ikke ledes effektivt til sluket, økt risiko for at vann renner ut av rommet og redusert sklisikkerhet på gulvet.
- Det bør etableres avrenning inn til sluk for hele våtrommet.

Det bør etableres tilstrekkelig fall mot sluk og oppkant ved dørterskel i henhold til gjeldende krav, for å redusere risikoen for vannlekkasje til tilstøtende rom og underliggende konstruksjoner.

Manglende fall og utilstrekkelig oppkant kan føre til at vann ikke ledes til sluk ved lekkasje eller vannsøl, noe som øker faren for fuktskader og følgeskader på bygget.

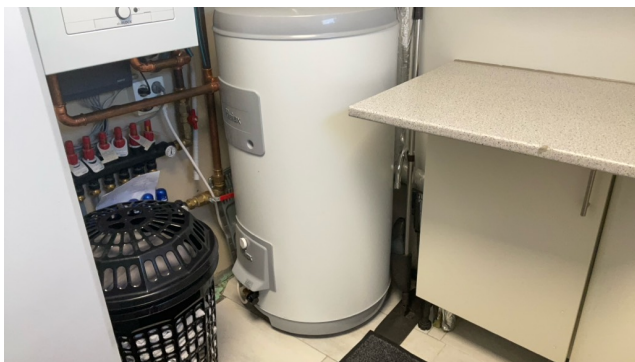
TC 1 Overflater vegger og himling

- Det er mulighet for at det kan forekomme vannlekkasje på våtrommet hvor vann ikke vil gå til sluk.
- Det er påvist avvik i fallforhold til sluk i forhold til krav i forskrift på byggetidspunktet.
- Det er påvist sprekker i fliser.

Det er sprekk i 1 gulvflis ved sluket.

- Fliser må skiftes.
- Eventuelt lekkasjevann fra utstyr utenfor dusjsone vil ikke ha en naturlig vei til sluket. Dette kan føre til at vann samler seg på gulvet og potensielt renner ut av rommet eller trenger inn i konstruksjonen.
- Det må foretas utbedring av fallforhold.
- Det bør etableres avrenning inn til sluk for hele våtrommet.

Sprekk i gulvflis ved sluket bør skiftes ut.

Konsekvensen av manglende fall og oppkant er økt risiko for vannskader i tilstøtende konstruksjoner, samt redusert funksjon og levetid for våtrommet.

Kostnadsestimat: 20 000 - 100 000

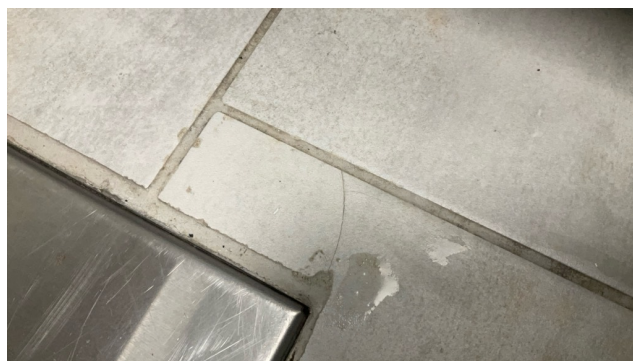
TC 3 Sluk, membran og tettesjikt

- Det er påvist mangelfull/feil utførelse rundt rørgjennomføringer e.l. som gir fare for fukt i konstruksjonen i våtsone.
- Det er rundt sluk påvist en ikke-fagmessig utførelse av membran/tettesjikt/klemring.
- Mer enn halvparten av forventet brukstid er passert på slukløsningen.
- Det er ikke tilfredsstillende membran/tettesjikt på våtrommet.

Det er synlig glipe/utett mellom gulv og gipsplate på veggen ved tekniske installasjoner. Ved eventuelt lekkasjevann fra anlegget er det fare for skader på boligen.

- Eldre sluk av plast er ofte utsatt for lekkasjer og særlig i overganger. Eventuelle lekkasjer kan medføre fuktskader på tiliggende konstruksjoner.
- Det må foretas lokale tiltak for å utbedre utettheter på våtrommet.
- Uten membran/tettesjikt er det høy risiko for at vann trenger gjennom konstruksjonene og kan medføre fuktskader.
- Usikker løsning rundt klemring gir økt risiko for at vann kan trenge ned mellom membranen og sluket. Dette kan føre til lekkasje og fuktskader i underliggende konstruksjoner over tid.

Kostnadsestimat: 20 000 - 100 000

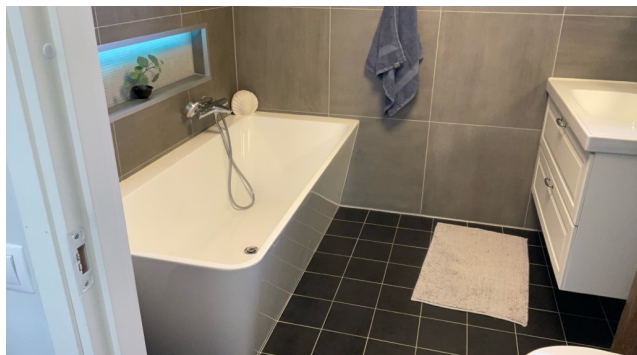
TG 1 Overflater vegger og himling

- Det er mulighet for at det kan forekomme vannlekkasje på våtrommet hvor vann ikke vil gå til sluk.
- Det er påvist avvik i fallforhold til sluk i forhold til krav i forskrift på byggetidspunktet.

Det er ingen oppkant på membranen ved dørterskelen/ingen lekkasjesikring.

Badekaret er plassert ned mot gulvet og det mangler dreinsåpning i badekaret slik at eventuelt lekkasjevann fra andre installasjoner ikke vil finne vei til sluket.

- Et bad med manglende/reduisert fall til sluk blir mindre funksjonelt og sikkert for brukeren. Dette kan medføre stående vann på gulvet, vann som ikke ledes effektivt til sluket, økt risiko for at vann renner ut av rommet og redusert sklisikkerhet på gulvet.
- Eventuelt lekkasjevann fra utstyr utenfor dusjone vil ikke ha en naturlig vei til sluket. Dette kan føre til at vann samler seg på gulvet og potensielt renner ut av rommet eller trenger inn i konstruksjonen.
- Det må foretas utbedring av fallforhold.

Det bør etableres tilstrekkelig fall mot sluk og oppkant med membran ved dørterskelen iht. krav og det bør dreinsåpning ved badekaret for å sikre at eventuelt lekkasjevann ledes til sluk og ikke ut i tilstøtende rom.

Utilstrekkelig fall og manglende lekkasjesikring ved dørterskelen øker risikoen for vannskader i omkringliggende konstruksjoner, samt at lekkasjevann ikke vil finne vei til sluket.

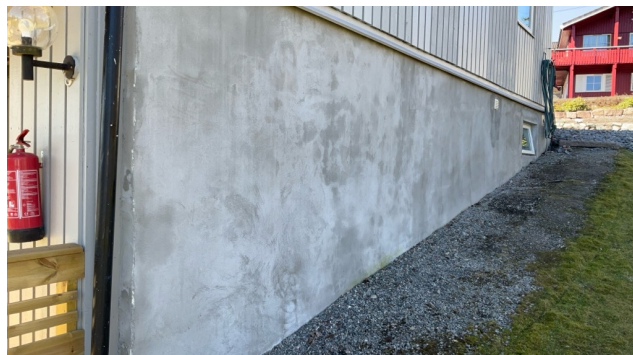
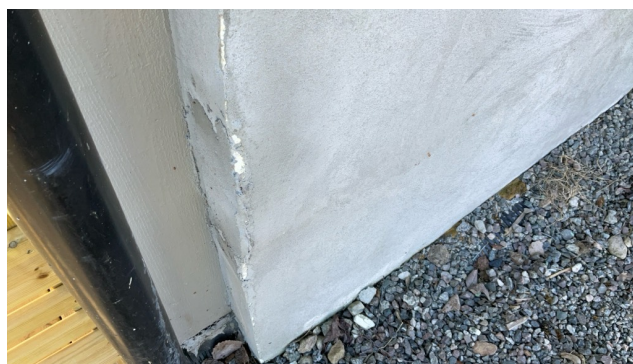
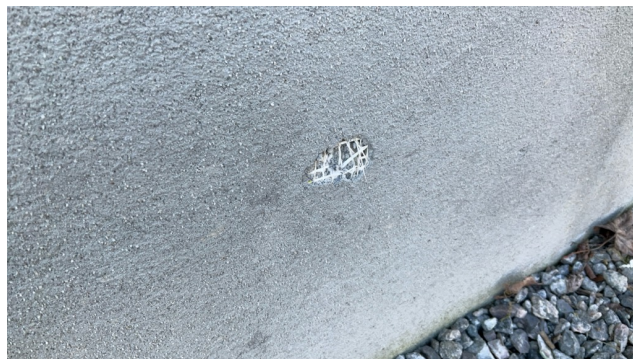
Murpussen er for tynn og det er stedvis synlig skader/hull/manglende murpuss.

Murpussen må utbedres for å beskytte isolasjonen mot fukt og mekaniske skader.

Dersom dette ikke gjøres, øker risikoen for vanninntrenging og forringelse av konstruksjonen som kan føres til skader.
