Søbyveien 4, 1940 BJØRKELANGEN

**Hyggelig og pent oppusset
familiebolig over to plan med bl.a.
2 bad, peisovner og solrik tomt.
Garasje. Barnevennlig!**

Nøkkelinformasjon

Salgsobjekt: Enebolig
Eierform: Eiet
Byggeår: 1988
BRA-i/BRA Total 132/160 kvm
Tomtstr.: 947.1 kvm
Soverom: 2
Gnr./bnr. Gnr. 71, bnr. 131
Oppdragsnr.: 1107260067

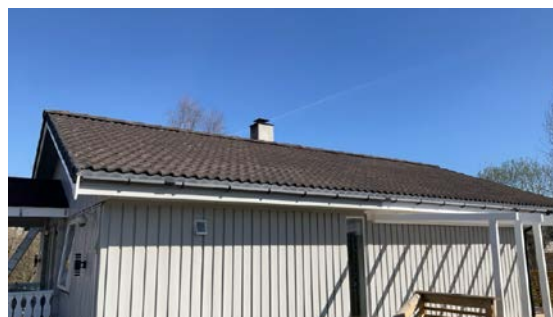
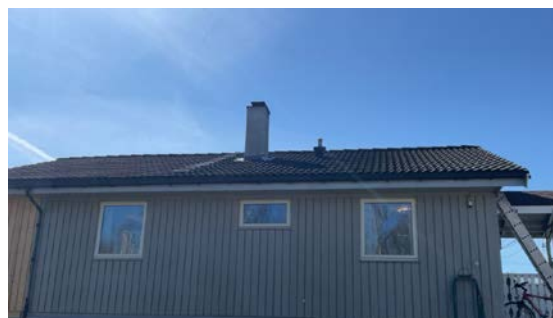
- Overvåk tilstanden jevnlig. For å få tilstandsgrad 0 eller 1 må tekkingen skiftes ut, men tidspunktet for når dette er nødvendig er vanskelig å si noe om.
- Når takteking og undertak begynner å bli gamle, øker risikoen for lekkasjer, noe som kan føre til omfattende og kostbare reparasjoner av underliggende konstruksjoner dersom en ikke foretar tiltak på konstruksjonene før dette oppstår.

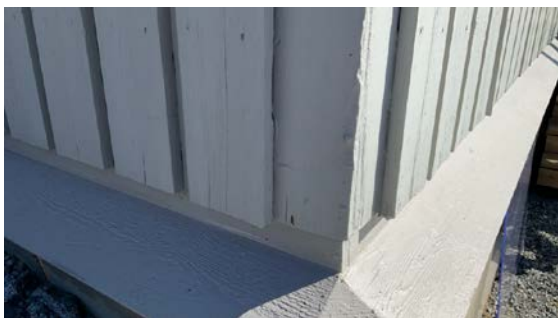
TG 2 Veggkonstruksjon

- Vedrørende lufting, kan konstruksjonen fungere med dette avviket, det må dog gjøres utbedringer om avviket skal lukkes. Det vil imidlertid sjelden være økonomisk rasjonelt som et enkeltstående tiltak. Ved bytte av kledning, bør konstruksjon/lufting bygges opp riktig. Det presiseres dog at uten tilstrekkelig lufting bak bordkledningen kan fuktighet som trenger inn bak bordene eller gjennom veggen innenfra ikke tørke opp, noe som øker risikoen for fuktskader.

- Værslitt og oppsprukket trevirke samt spredte råteskader bør utbedres eller skiftes ut for å hindre videre forringelse av fasaden og underliggende konstruksjon.

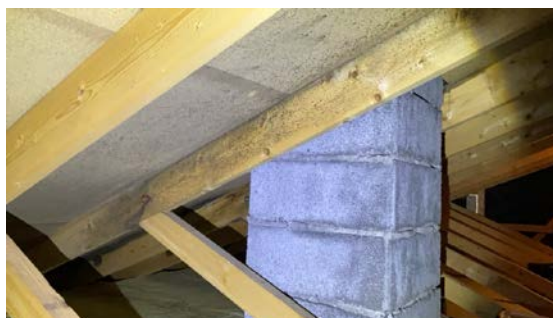
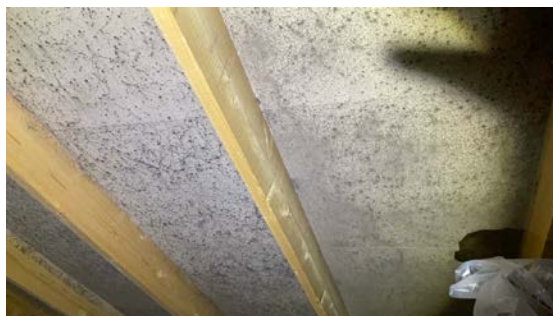
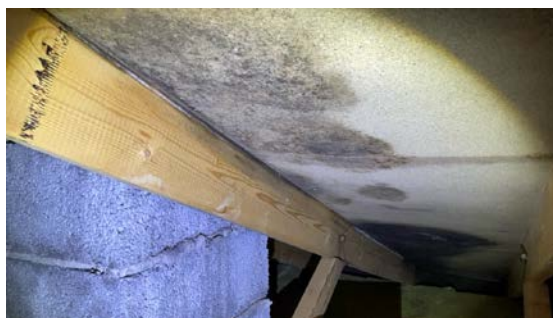
! TG 2 Takkonstruksjon/Loft

Avvik: Det er begrenset/dårlig ventilering av takkonstruksjonen. Det er påvist fuktskjolder/skader i takkonstruksjonen. Det er avvik: Undertaket er misfarget. Det mangler isolasjon på ventilasjonsrør stedvis. Det er misfarget undertak/skader i undertaket ved pipen pga. tidligere lekkasje, som er utbedret med pipebeslag iht. eier. Det ble gjort fuktmålinger i treverk/takkonstruksjon på befaringdagen og det ble ikke målt fuktighet/forhøyede fuktverdier. Det er misfarget undertak stedvis og dette kan skyldes for dårlig lufting av loftet og/eller dampbelastning fra underliggende etasje.

Det anbefales å forbedre ventileringen av loftet for å redusere risiko for fuktskader og soppdannelse i takkonstruksjonen.

Konsekvensen av manglende tiltak kan være økt risiko for nye fuktskader og redusert levetid på takkonstruksjonen.

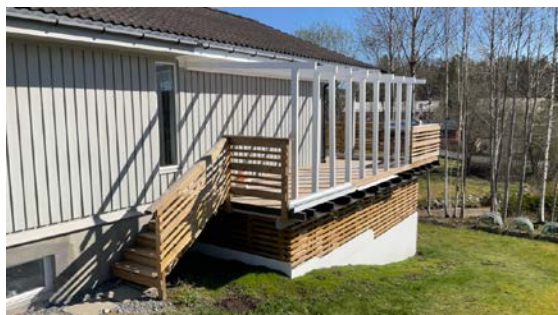
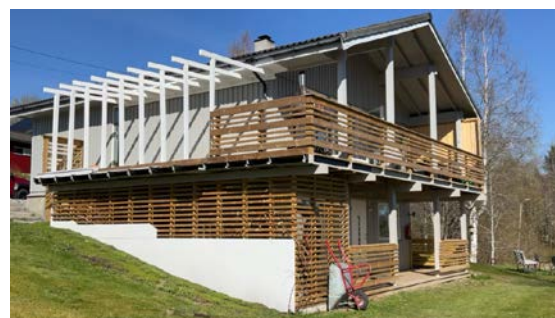
Avvik: Det er avvik: Pergola har gjenstående arbeider og det mangler rekkverk på verandaen ved pergolaen.

Pergola bør ferdigstilles, og rekkverk bør monteres på verandaen for å ivareta sikkerheten og redusere risiko for fallskader.

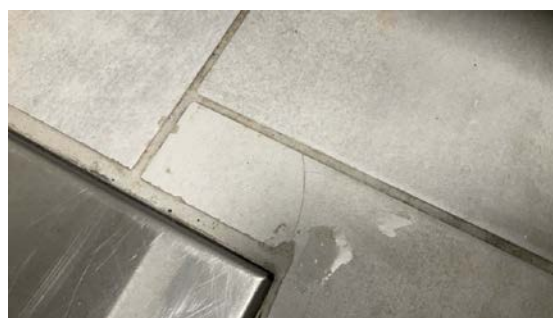
U. ETASJE > VASKEROM

Konsekvensen av manglende fall og oppkant er økt risiko for vannskader i tilstøtende konstruksjoner, samt redusert funksjon og levetid for våtrommet.

Kostnadsestimat: 20 000 - 100 000

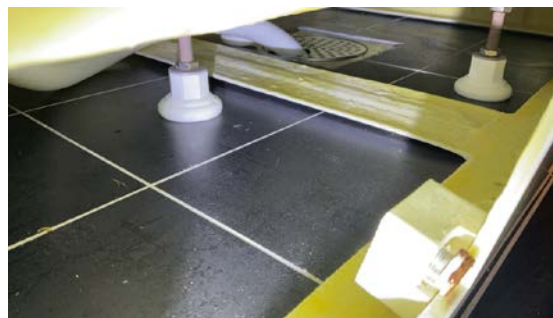
1. ETASJE > BAD/WC

Avvik: Sluk er ikke tilgjengelig for inspeksjon. Sluket er plassert under badekaret. Badekaret er fuget fast til veggen og ikke mulig å flytte på. Sluket er dermed ikke tilgjengelig med dagens løsning.

- Tilgang til sluk må bedres både for inspeksjon og rengjøring.
- Regelverket krever at sluket skal være tilgjengelig for rengjøring og vedlikehold. Hvis sluket er utilgjengelig, kan det bli tett av hår, fett eller andre partikler, noe som kan føre til oversvømmelse på våtrommet med påfølgende fuktskader i tilliggende rom/konstruksjoner.
- Ved mangelfull tilgang til sluket blir det både umulig å rengjøre sluket og å oppdage/utbedre skader i membranen/fuger rundt sluket, som er avgjørende for å hindre lekkasjer.

Kostnadsestimat: Under 20 000

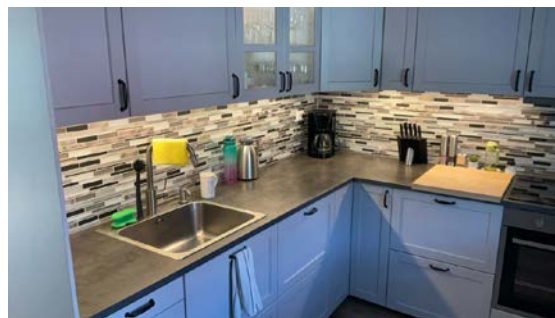
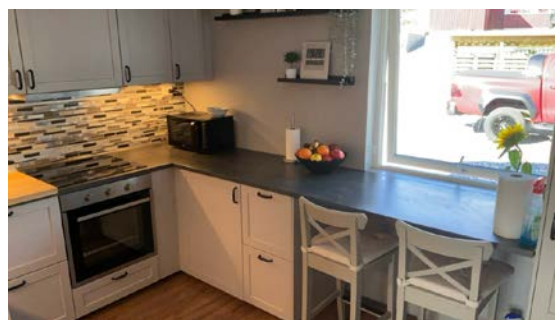
KJØKKEN

Avvik: Det er ikke påvist tegn på at det er montert lekkasjedeteksjon ved oppvaskmaskin/oppvaskkum, dette er et krav på kjøkkenet ut ifra alder.

- Det bør monteres lekkasjedeteksjon ved oppvaskmaskin/oppvaskkum.

Det bør monteres lekkasjedeteksjon ved oppvaskmaskin/oppvaskkum for å oppfylle gjeldende krav. Manglende lekkasjedeteksjon medfører økt risiko for vannskader i konstruksjonen ved eventuell lekkasje.

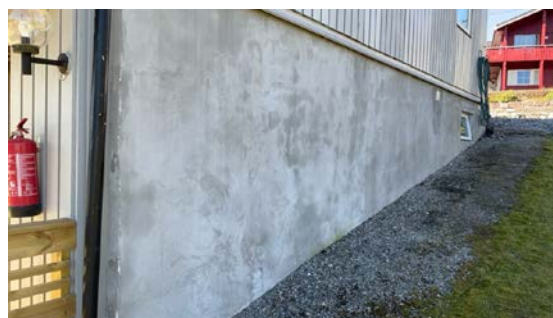
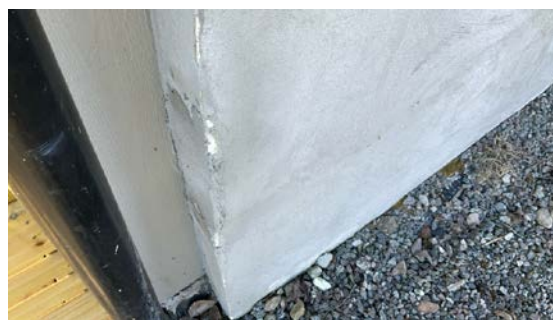
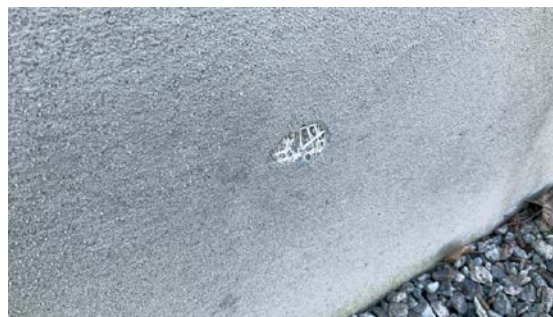
Avvik: Det er registrert fritt eksponert isopor e.l. Murpussen er for tynn og det er stedvis synlig skader/hull/manglende murpuss.

Murpussen må utbedres for å beskytte isolasjonen mot fukt og mekaniske skader.

Dersom dette ikke gjøres, øker risikoen for vanninntrengning og forringelse av konstruksjonen som kan føres til skader.
