Tilstandsrapport

Rekkehus

Johnny Svorkmos vei 170, 0983 OSLO

Befaringsdato: 27.03.2025

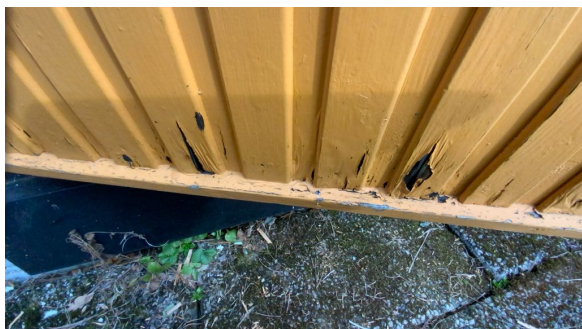
TG 2 Dører

Det gjøres oppmerksom på at dører fra gang til hage bak boligen ikke tilfrdsstiller dagens krav til isolasjonsevne. Noe råteskade i nedre del av dør.

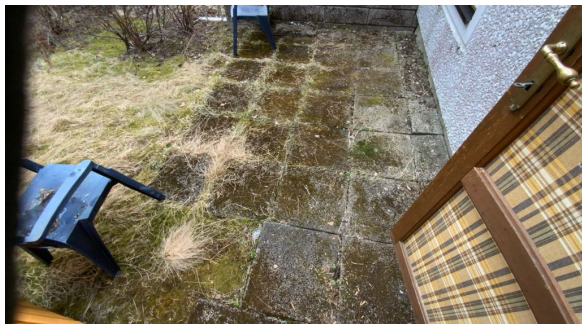
TG 2 Balkonger, terrasser og rom under balkonger - 2

Betongheller i hagen fremstår med noe slitasje.

- Det må foretas tiltak for å lukke avviket.

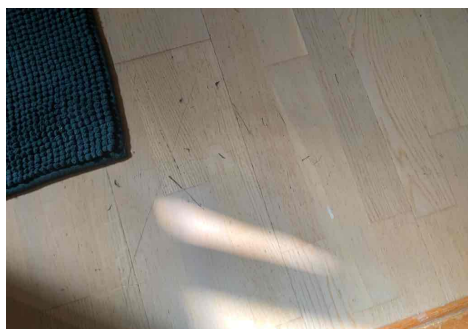
TG 2 Overflater

Det er stedvis noe slitasje av parkett, hovedsakelig i 2 etasje. Noe bomlyd under fliser i entre.

Det er ingen konsekvens da parkett vurderes å ha tiltenkt funksjon. Parkett må slipes eller byttes for å lukke avviket.

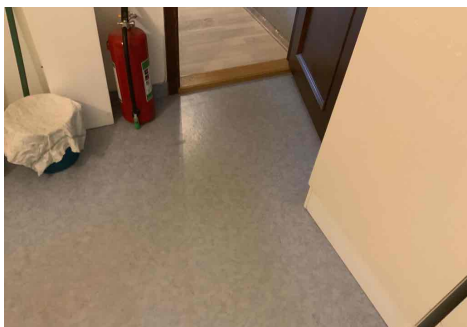
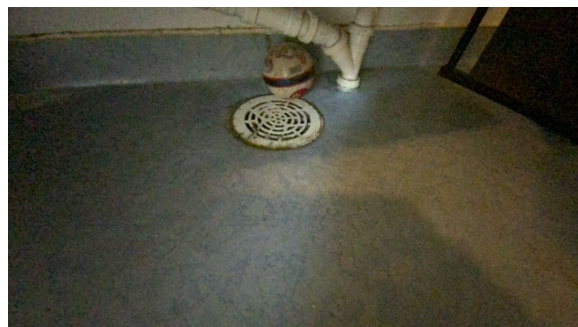
TG 3 Generell

Fall på gulv må utbedres. En må forvente generell oppgradering av våtrommets tettesjikt/membran for at våtrommet skal tåle en normal bruk etter dagens krav (tett våtsone). En samlet TG 3 for rommet er satt med bakgrunn i alder og avvik vedrørende fall på gulv.

Kostnadsestimat: 10 000 - 50 000

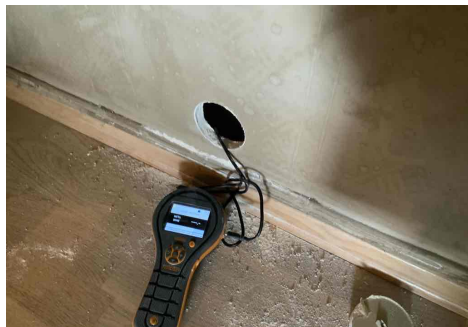
Hulltaking er foretatt uten å påvise unormale forhold. Hulltaking er foretatt ved/i Stue.

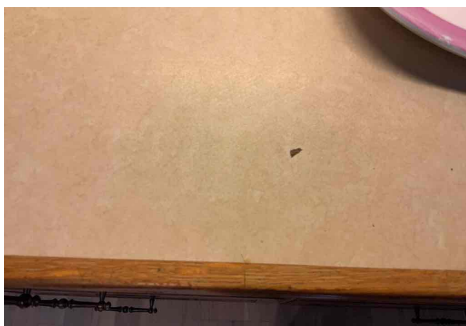
- Det er påvist skader på overflater/kjøkkeninnredning utover normal slitasjegrad.

- Påviste skader må utbedres.
- Det er ikke behov for utbedringstiltak.
- Andre tiltak:
- Det må påregnes lokal utbedring/utskiftning.

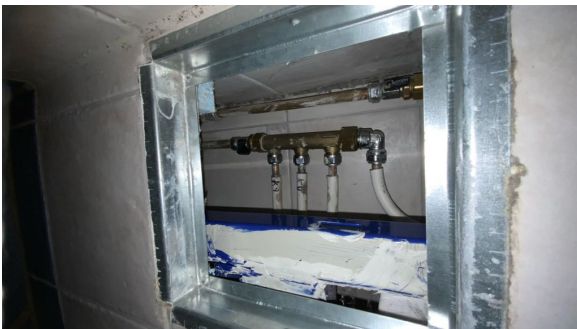
Vannlekkasjer på eldre rør er vanlig spesielt rundt koblinger. Rørpropplegg i kobber og virket tilfredsstillende på befaringsdagen. Mesteparten av anlegget ser ut til å være fra byggeår. Vannrør av kobber over 25 år - "Mer enn halvparten av forventet brukstid er oppbrukt" = TG 2
