# Tilstandsrapport

Fritidsbolig

Rånesveien 230, 6531 AVERØY

Oppdragsnr.: 22462-1052

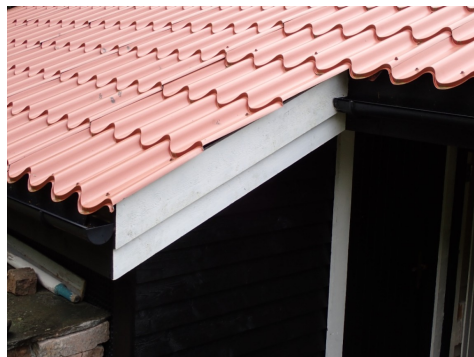
- Belistning/vannbrett må utbedres og overganger tettes.

Dersom vindskibeslag ikke monteres er det fare for fukt inntrenging. Det anbefales å montere og puss inn nytt beslag rundt pipestokken på taket.

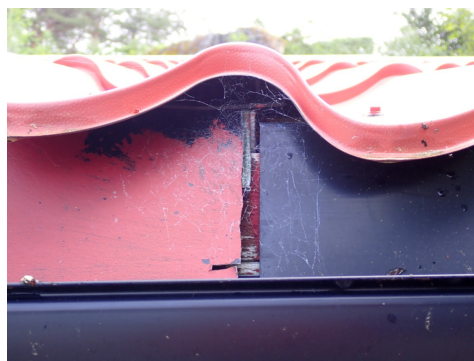
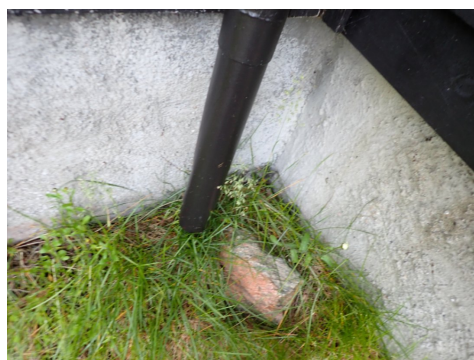
### ! TG 2 Nedløp og beslag

Nedløp og renner i sort plast og stål.

- Det er ikke tilfredsstillende bortledning av vann fra taknedløp ved grunnmur.
- Det er påvist avvik i beslagløsninger.
- Det mangler snøfangere på hele eller deler av taket, men det var ikke krav om dette på byggemeldingstidspunktet.
- Det mangler tilfredsstillende adkomst til pipe for feier.
- Utevendige beslagsløsninger er ikke fagmessig utført.

- Stigetrinn for feier må monteres.
- Det er ikke krav om utbedring av snøfangere opp til dagens krav.
- Belistning/vannbrett må utbedres og overganger tettes.

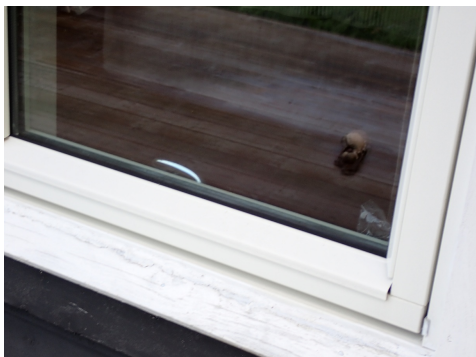
## ! TG 3 Vinduer - 2

Eldre trevinduer med ett lags glass i hagestue.

- Det er påvist avvik rundt innsettingsdetaljer.
- Karmene i vinduer er slitte og det er sprekker i trevirket.
- Vinduene har råteskader.

- Det må påregnes noe vedlikehold og at enkelte vinduer må skiftes ut.
- Vinduer med råteskader må erstattes med nye.

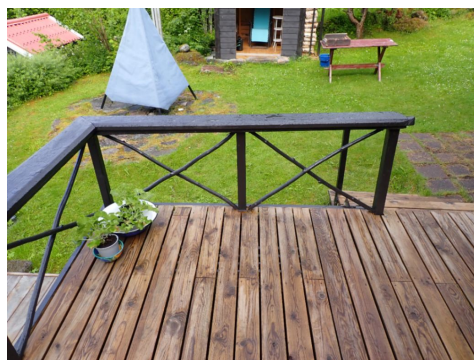
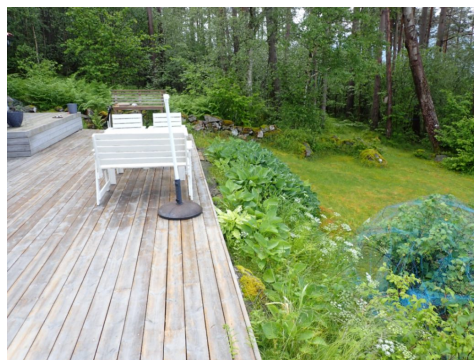
## ! TG 3 Utvendige trapper

Det er utvendige trapper i tre fra terrasse samt trapp fra bilparkering og ned til hytta.

- Rekkverk må monteres for å lukke avviket.

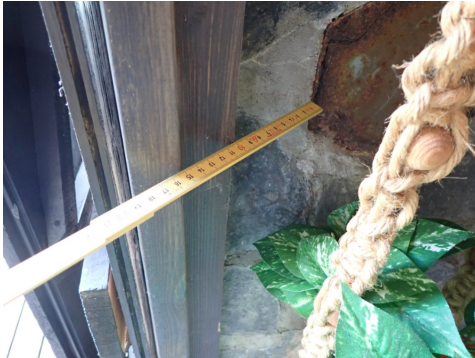
## TG 2 Kryp Kjeller

Under den eldste delen av hytta er et kryptkjeller.

Deler av muren er etablert på fjell og vann vil sige inn i kryptkjeller. Det er noe dårlig ventilering. Målt fuktverdi i stubbgolv er i grensesonen for fukt. Dette skyldes dårlig lufting og fukt fra grunnen.

Dersom ikke det utføres tiltak vil det kunne oppstå råteskade over tid.

- Bedre ventilering må etableres.

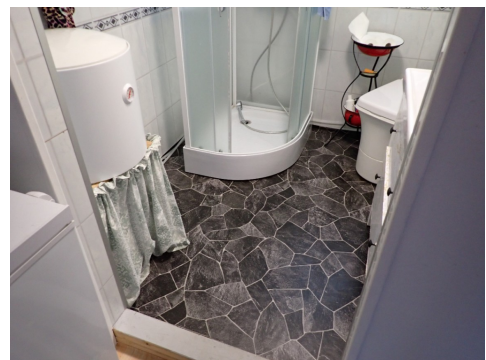
## TG 2 Overflater vegger og himling

- Det er vindu/dør med ikke fuktbestandige materialer i våtsonen (ved vask, dusj, badekar, osv.), løsningen eller byggematerialet er uegnet.
- Det er avvik:

Vindu er i våt sone selv om det er montert dusjkabinett. Våtromsplater er ikke utført med sokkellist. Det er ikke dør mellom bod og badet. En sprutlekkasje kan før vann inn til boden som ikke er fuksikret.

- Tiltak:
- Dersom det ikke gjøres tiltak, kan dette medføre oppfukning, oppsvelling og forringelse av materialer over tid og fukskader på tilstøtende konstruksjoner.

Ved vedvarende fukspåkjenning kan materiell i bunn av veggplater og materiell i vindu trekke fukt. det anbefales å montere dør mellom bod og bad. Materiell i våt sone bør behandles for å tåle fukspåkjenning. sokkellist bør monteres.

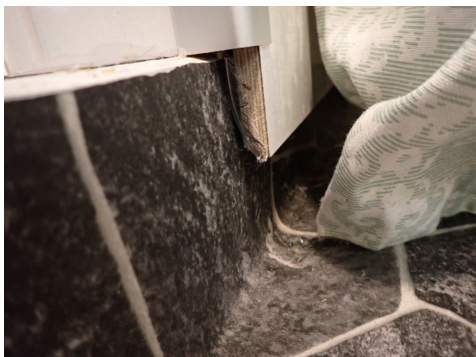
### ! TG 3 Overflater Gulv

- Det er påvist avvik i fallforhold til sluk i forhold til krav i forskrift på byggetidspunktet.

- Til tross for avviket i fall/høydeforskjell til sluk, vil gulvet fortsatt kunne lede vann mot sluket, men med redusert effektivitet. Dette kan potensielt øke risikoen for vannansamling i enkelte områder av badet.

Det anbefales å stenge vann når hytten ikke brukes. Den ekstra høye oppkanten ved terskel vil sørge for at vann renner til sluk. Men vann vil hope seg opp ved terskel og ved store mengder kan vann renne saktere til sluk og gå over kanten. Kostnadsestimatet er for oppretting av fall til sluk.

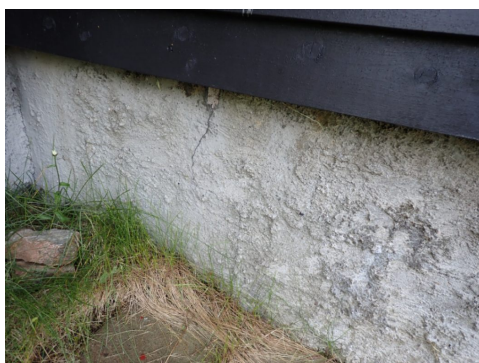
### TG 2 Terrengforhold

Hytta er etablert på en flat pall med skrått terreng mot nord med fall inn mot hytta. Videre mot sør er det fall til sjøen.

Det anbefales å følge med vann innsig mot tomta gjennom året om tiltak er nødvendig. Med bakgrunn i status ved befaringen er det ikke nødvendig med umiddelbare kostnader. Ifølge eier er det etablert to stk drenerør for å ta unna overflatevann på baksiden.

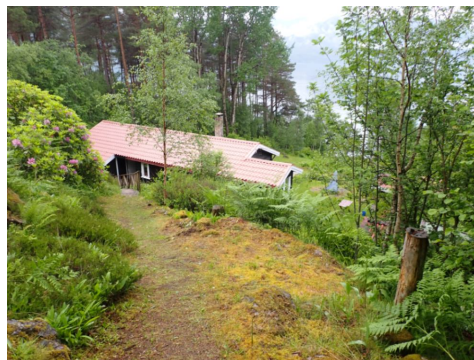
### TG 2 Utvendige vann- og avløpsledninger

Hytta er tilknyttet Indre Averøy vannverk. Gråvann er lagt i drenerør som går direkte ut i terrenget.
