# TILSTANDSRAPPORT

Enebolig

Litleåsen 29

5310 HAUGLANDSHELLA

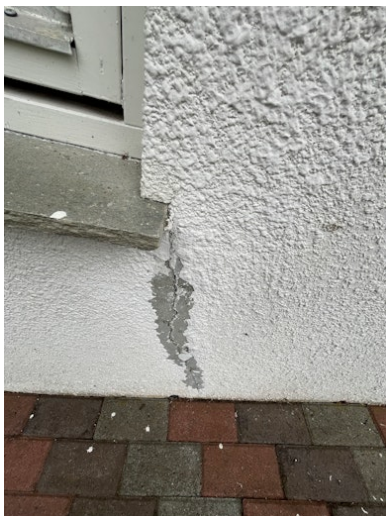
Riss i betongvegg.

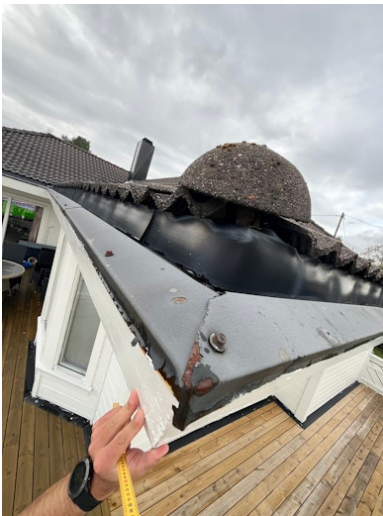
Det er etablert skjulte takrenner på huset, renner er laget til med blekk/plastbelagt stål. Tegn til slitasje. Tiltak må påberegnes.

Normal tid før utskifting av takrenner/nedløp i sink eller plastbelagt stål er 25-35 år.

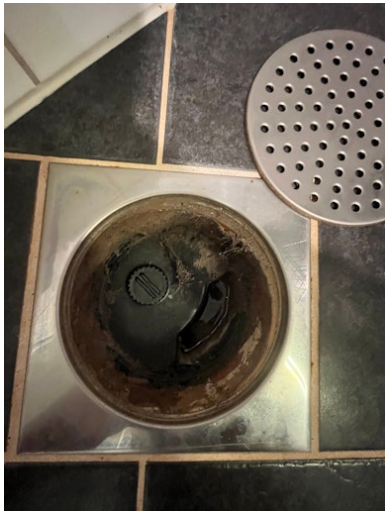
Grunnet type sluk er ikke dette visuelt synlig.

TG 2 er gitt med bakgrunn i alder på fuktsikringen. Smøremembran har en naturlig aldringsprosess i form av kjemisk uttørking. Normal forventet levetid på smøremembran er 10-20 år. Ved å etablere dusjkabinett vil badet kunne vare i flere år enn den antatte gjenstående levetiden.

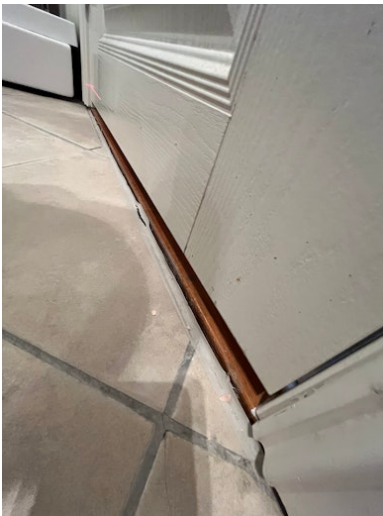
Sprekker i silikon enkeltplasser
