Tilstandsrapport

Øvre Dyrhusbakken 47, 1390 VOLLEN

ASKER kommune

Rapportdato: 16.08.2024

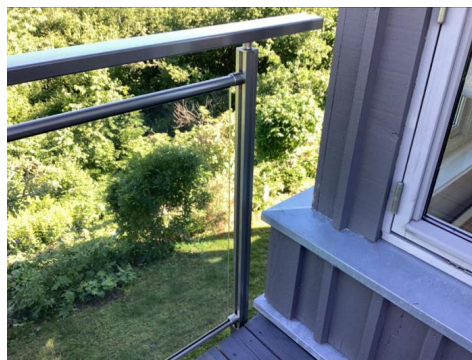
Vurdering av avvik:

- Andre tiltak:

Åpningene er så store at det bør gjøres tiltak.

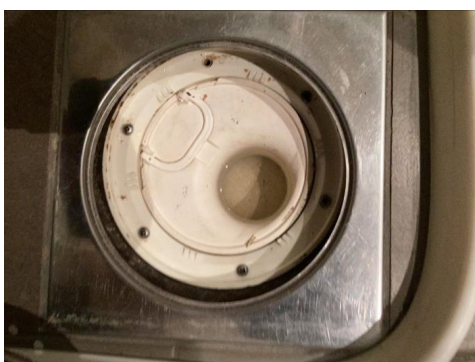
Vurdering av avvik:

Konsekvens/tiltak

- Overvåk tilstanden jevnlig. For å få tilstandsgrad 0 eller 1 må tettesjiktet skiftes ut, men tidspunktet for når dette er nødvendig er vanskelig å si noe om.

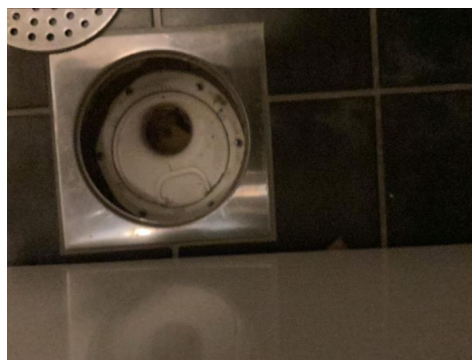
Vurdering av avvik:

Konsekvens/tiltak

- Overvåk tilstanden jevnlig. For å få tilstandsgrad 0 eller 1 må tettesjiktet skiftes ut, men tidspunktet for når dette er nødvendig er vanskelig å si noe om.

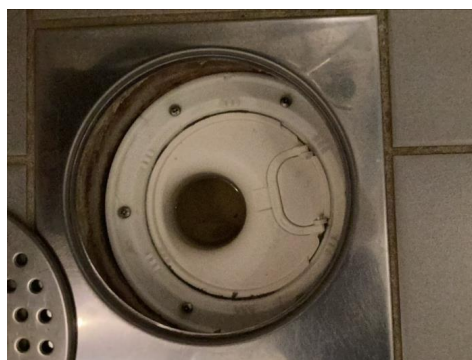
Vurdering av avvik:

Konsekvens/tiltak

- Overvåk tilstanden jevnlig. For å få tilstandsgrad 0 eller 1 må slukløsningen skiftes ut og sannsynligvis må også membransjiktet skiftes/utbedres. Det er imidlertid vanskelig å si noe om tidspunktet for når dette er nødvendig.

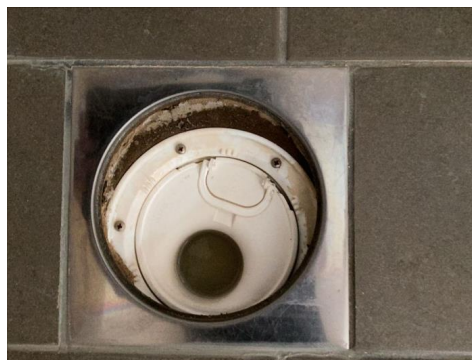
Vurdering av avvik:

Konsekvens/tiltak

- Overvåk tilstanden jevnlig. For å få tilstandsgrad 0 eller 1 må tettesjiktet skiftes ut, men tidspunktet for når dette er nødvendig er vanskelig å si noe om.

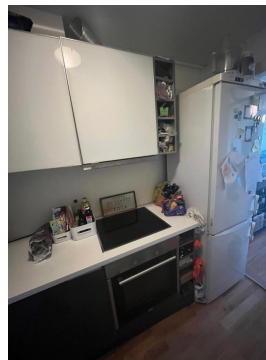
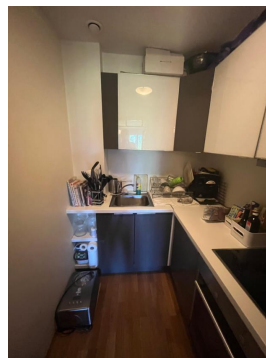
Vurdering av avvik:

- Det er avvik:

- Tiltak:

Komfyrvakt og waterguard bør monteres.
