# Tilstandsrapport

Enebolig

Stasjonsbyen 11 , 7873 HARRAN

Befaringsdato: 11.12.2025

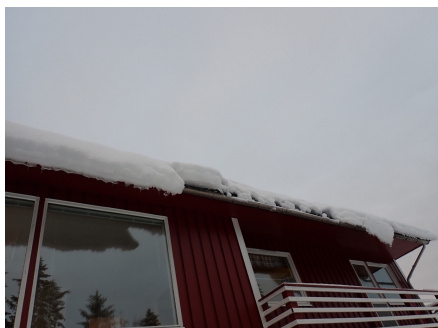
- Det mangler snøfangere på hele eller deler av taket, noe som var krav på byggemeldingstidspunktet.
- Mer enn halvparten av forventet brukstid er passert på renner/nedløp/beslag.

- Overvåk tilstanden jevnlig. For å få tilstandsgrad 0 eller 1 må beslag/renner/nedløp skiftes ut, men tidspunktet for når dette er nødvendig er vanskelig å si noe om.

Snøfangere bør monteres med tanke på sikkerhet.

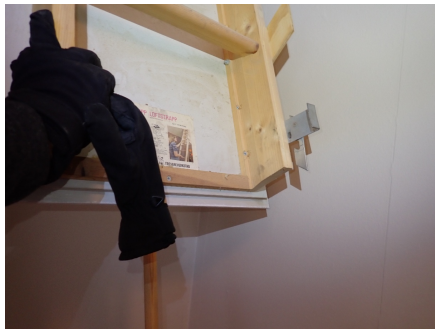
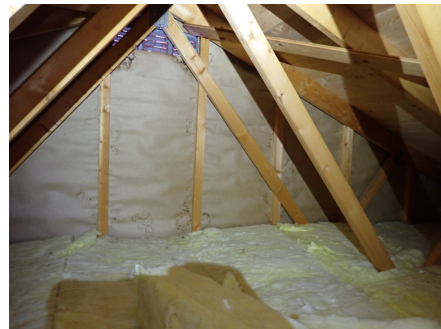
- Det er påvist fuktskjolder/skader i takkonstruksjonen.

Kaldtloft vurdert fra luke i himling pga manglende gulv på kaldtloft. Stige til kaldtloft mangler nedre del. Registerer stedvis fuktmerker på gavelvegger og ved gjennomføringer i tak.

- Det må gjøres nærmere undersøkelser.

Anbefaler at det etableres tilgang til hele kaldtloft for å avdekke tilstand. Utbedring av stige må påregnes.

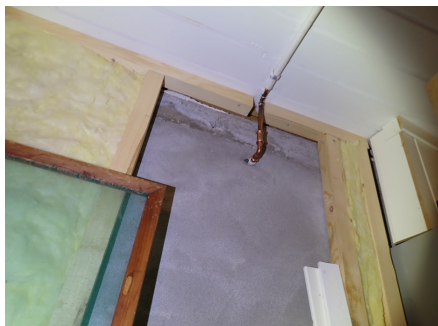
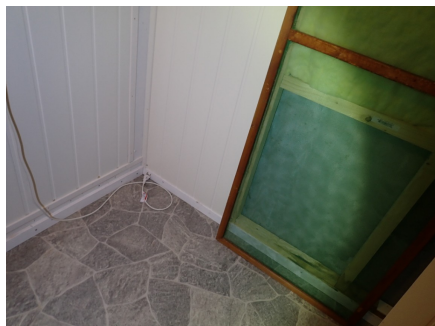
Registrerer uttørkede fuktmerker på vegg mot vaskerom.

Det må påregnes utbedring av revet område.

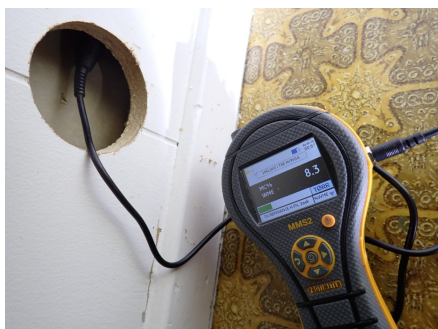
- Det er registrert fuktskjolder/fuktskader på overflater.

Stedvis noe fuktskjolder på panel i kjellerstue.

- Det må foretas ytterligere undersøkelser for å fastslå omfang/årsak.

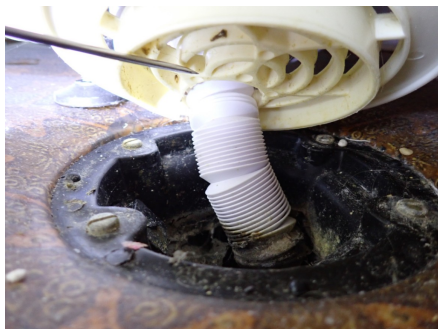
• Våtrommet har behov for omfattende oppgraderinger. For å sikre en løsning som oppfyller gjeldende krav, bør tettesjikt, sluk og røropplegg oppgraderes og dokumenteres.

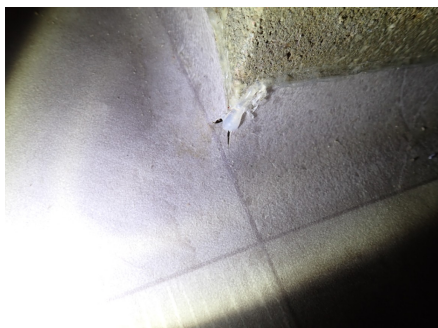
- Usikker løsning rundt klemring gir økt risiko for at vann kan trenge ned mellom membranen og sluket. Dette kan føre til lekkasje og fuktskader i underliggende konstruksjoner over tid.
- Sluket må sjekkes og rengjøres jevnlig.
- Eldre sluk av plast er ofte utsatt for lekkasjer og særlig i overganger. Eventuelle lekkasjer kan medføre fuktskader på tilliggende konstruksjoner.

Det må utføres tiltak på utettheter på belegg.

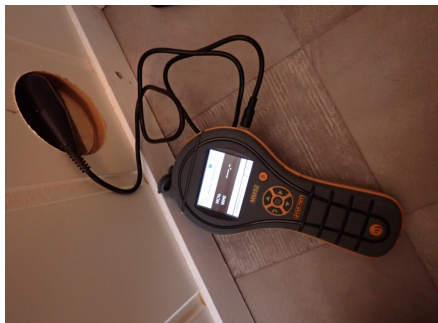
Registrerer uttørkede fuktmerker på vegg bak oppvaskmaskin.

Anbefaler ytterlige undersøkelser for å avdekke om det er skjulte skader pga tidligere lekkasje.
