# Tilstandsrapport

Fritidsbolig

Øståsveien 21, 3233 SANDEFJORD

Befaringsdato: 10.04.2025

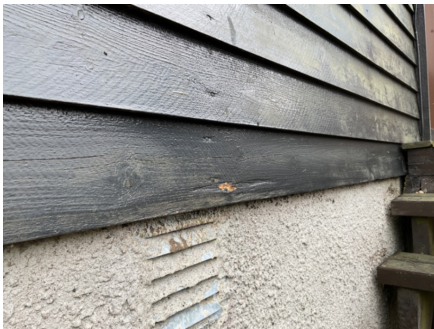
Da hytten ble bygget var det ikke vanlig med lufting bak kledning.  
Kledningen virker å fungere med avviket.

Begynnende råte på kledning.

Det anbefales et aktivt og godt vedlikehold for å forlenge kledningens levetid.

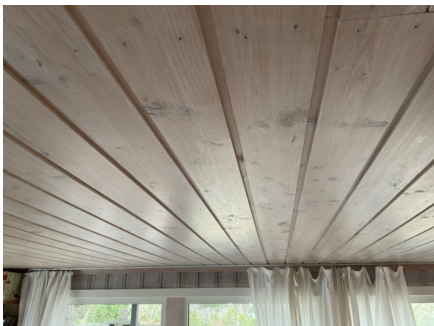
Stuetak med nedheng.

Stuetak med heng bør følges med på. Om det blir forandringer i taket bør det etableres forsterkninger.

Det bør etableres inspeksjonsmulighet til loft. Dette for å kunne sjekke konstruksjonen for event. fukt og råte.

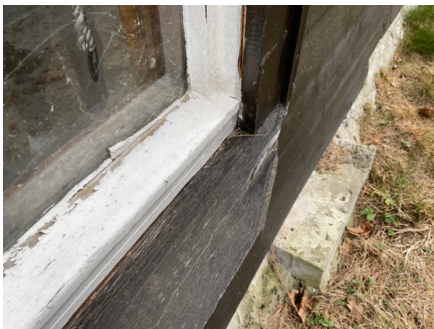
Vannbrett som har fallt inn mot vindu vil lede vann inn til vinduskarm, noe som vil skape råte og vannintrenging rundt vindu. Det bør monteres vannbrett som har fallt ut fra vindu.

Vannbrett med fallt inn mot vindu

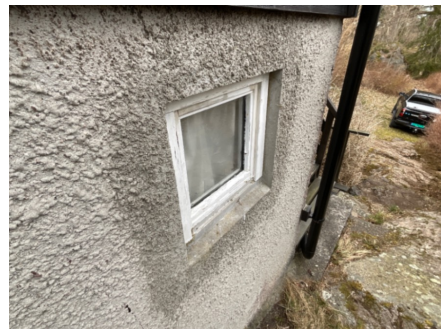
Kjellervindu fra byggeår

Vinduer i bod bør påregnes skiftes ut TG:3.  
Øvrige vinduer kan forlenge levetiden med godt vedlikehold.

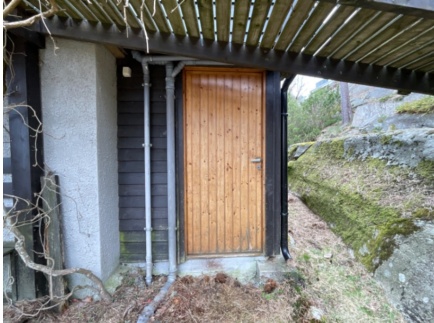
Dør til kjellerbod.

Dør til kjeller bør justeres slik at den lett kan åpnes. Døren er rømningsvei fra kjeller.

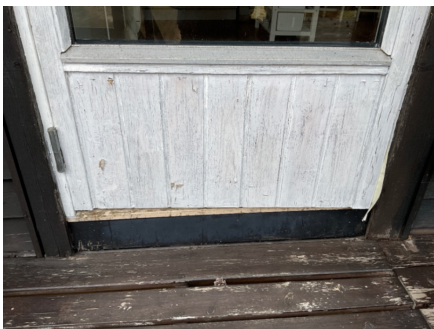
Terrassedør med værslitasje

Behov for fremtidige utskiftninger bør påregnes.

Med et aktivt og godt vedlikehold kan levetiden forlenges noe.

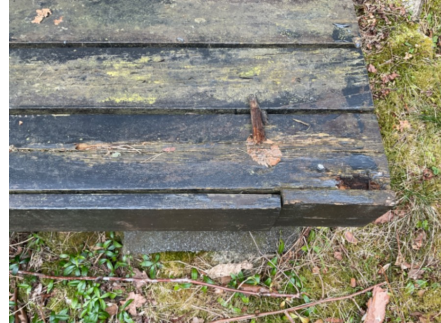
Gulvbord med grønske og råte.

Gulv bør vaskes og males.

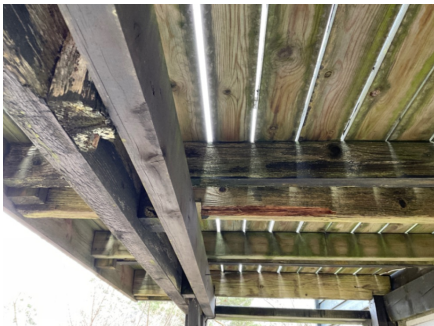
Konstruksjon med råte.

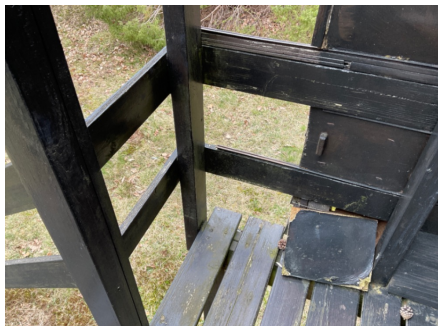
- Åpninger i rekkverk er ikke i henhold til krav i dagens forskrifter.
- Rekkverket er for lavt i forhold til dagens krav til rekkverkshøyder.
- Det er avvik:

Rekkverk med for stor åpning.

Åpninger i rekkverk bør gjøres mindre for å hindre utfall og skade.

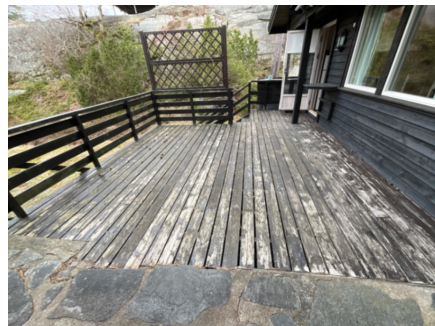
Terrassegulv med malingsflass.

Terrassen trenger generell oppgradering og vedlikehold.

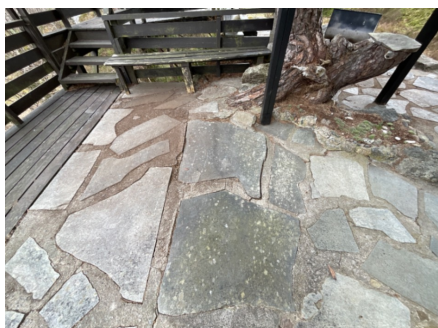
Skifer med løse fuger.

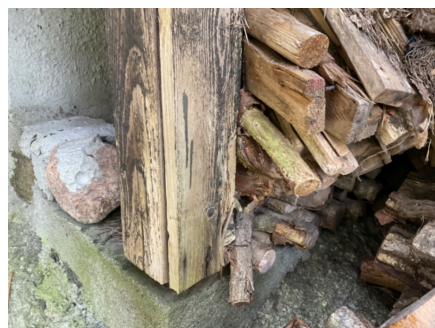
Råte på stolpe.

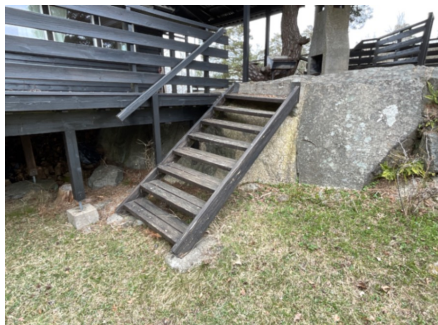
Trapp som mangler rekkverk.

Trappene bør vaskes og males.

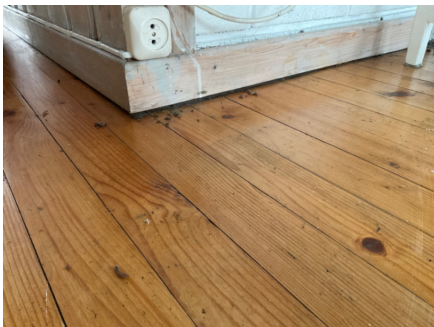
Glippe under gulvlist.

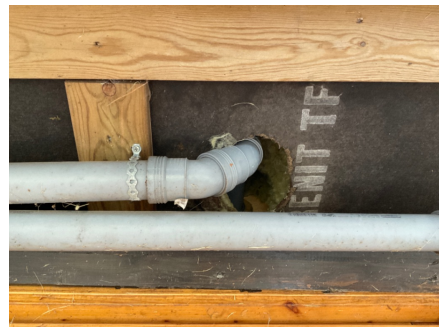
Deler av konstruksjonens underside er mot krypkjeller og utebod. Rupanel under etasjeskiller i krypkjeller har noe fuktskjolder. Asfaltvindtettplater på undersiden av bjelker har utette rørgjennomføringer.

Utett rørgjennomføring.

Utettheter rundt rørgjennomføringer bør tettes slik at ikke mus eller andre skadedyr trenger inn i konstruksjonen.

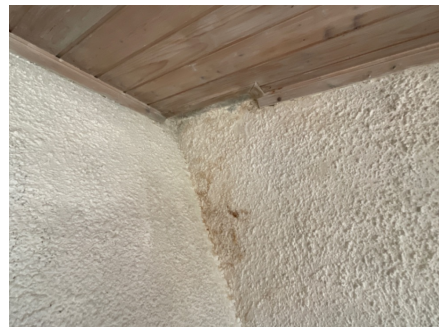
Det er noe fuktskjolder og saltutslag på brannmur/pipe over peis.

Fuktskjolder og saltutslag på pipe/brannmur.

Fuktskjolder og saltutslag skyldes antagelig fuktinntrenging fra utsiden. Vidre undersøkelser anbefales.  
Det kan ofte være tilstrekkelig med utvendig overflatebehandling.

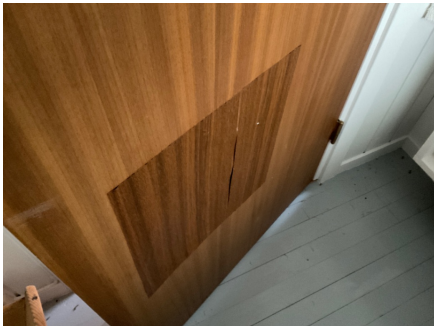
Dør til alkove/soverom subber mot dørterskel og har løs dørvrider.  
Det er skade på innsiden av dør til soverom.

Skade på innside av dør.

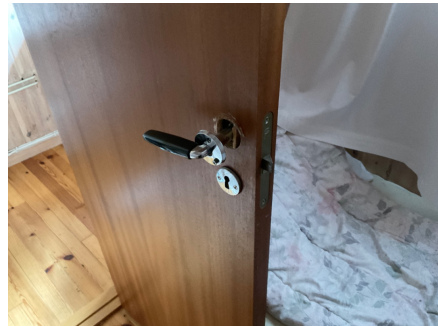
Løs dørvrider.

Dør som subber mot terskel bør justeres.  
Løs dørvrider bør festes.

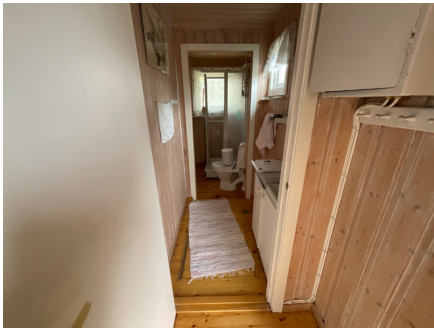
Bad i 1. etg.

Badet er bygget som et enkelt hyttebad. Rommet er ikke bygget som våtrom med fuktsikring av konstruksjon.  
Det er noe svertesopp og fuktskjolder på vegg og gulv bak dusjkabinett. Ukjent årsak.

Når badet ikke er bygget som våtrom, med fuktikre overflater og overganger mellom gulv og vegg, vil det ved lekkasje i rommet renne vann inn i konstruksjonen.

Badet bør bygges med tilstrekkelig fuktsikring som for våtrom.

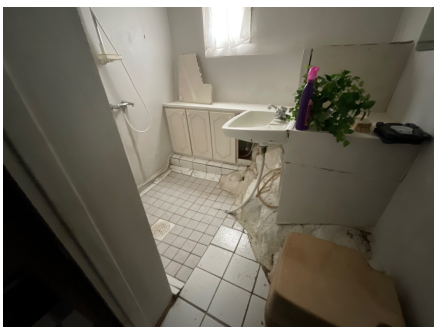
Bad i underetasjen

Når badet ikke er bygget som våtrom, med fuktsikre overflater og overganger mellom gulv og vegg, vil det ved lekkasje i rommet renne vann inn i konstruksjonen.

Badet bør bygges med tilstrekkelig fuktsikring som for våtrom.

Fremtidige eiere må påregne oppgradering/renovering av badet

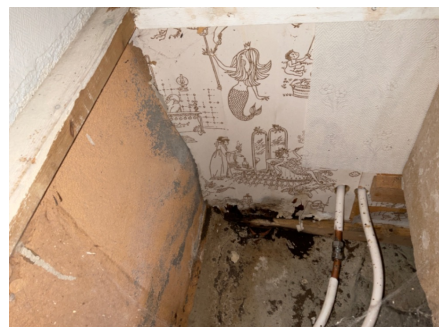
Råte på vegg.

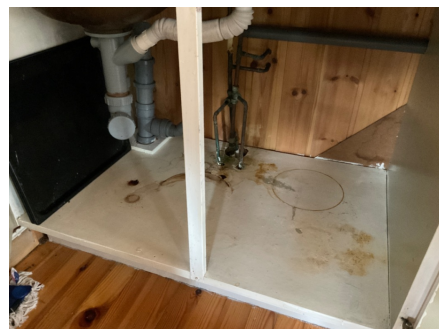
Det er svelling og fuktskjolder på bunnplate i benkeskap.

Svelling og fuktskjolder på bunnplate i benkeskap kan skyldes lekkasje fra avløp til vask. Det er ikke kjent om det er fukt eller fuktskjolder under benkeskap.

Fuktskjolder og svelling på bunnplate.

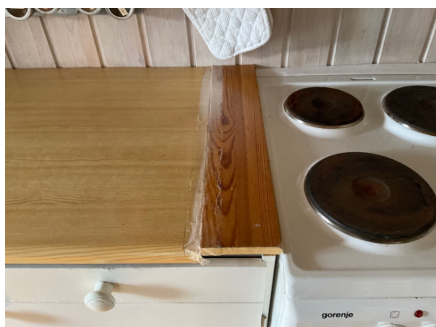
Ufagmessig skjøt av benkeplate.

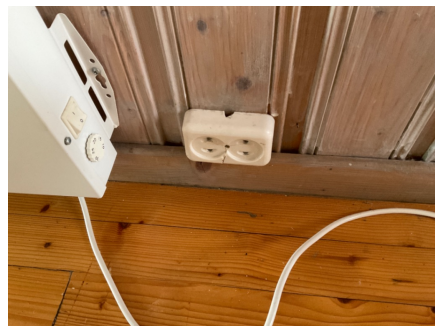
Skade på stikkontakt.

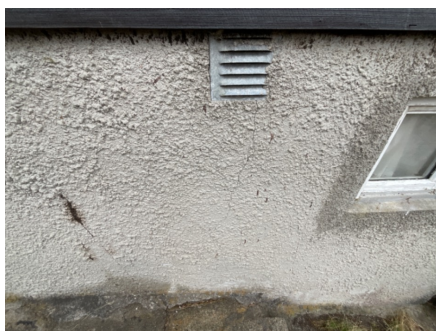
Det er noe mindre sprekker og riss i grunnmur. Ukjent årsak.

Riss/sprekk i grunnmur.

Det antas at sprekker/riss er av begrenset art og uten vesentlig betydning. Forholdet bør følges med på.
