# Tilstandsrapport

Boligbygg med flere boenheter

Heistad brygge 24, 3941 PORSGRUNN

Rapportdato: 22.01.2026

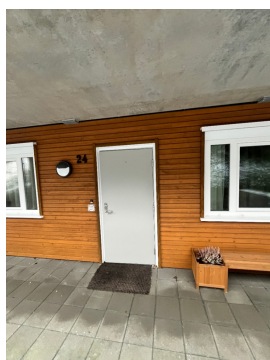
Dørene synes å ivareta sin tiltenkte funksjon og fremstår med normal bruksslitasje.

Entredør.

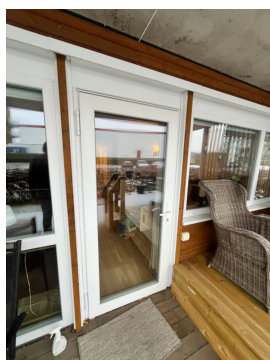
Balkongdør.

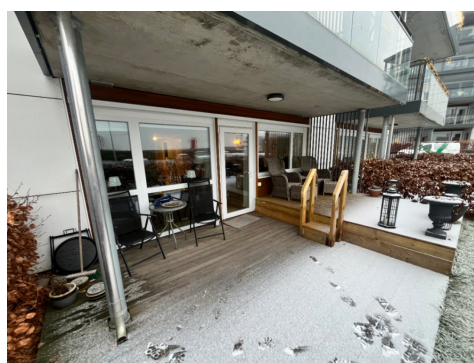
Terrasse/uteplass på bakkeplan tilknyttet leiligheten.  
Utført med terrassebord av tre på underliggende konstruksjon av tre.  
Terrassen er delvis overbygget av balkong over.  
Det er etablert adkomst via trapp til forhøyet platting på den ene siden.  
Overflaten fremstår med normal slitasje ut fra alder og bruk.  
Terrassekonstruksjonen er visuelt tilgjengelig ovenfra.  
Underliggende konstruksjon og fundamentering er ikke tilgjengelig for inspeksjon.  
Terrassen er plassert nært terreng, noe som generelt gir økt risiko for fuktopptak og redusert levetid på trekonstruksjoner.

Terrasse.

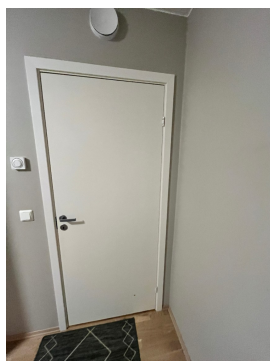
Dørene fremstår uten spesifikke merknader.

Innvendige dører.

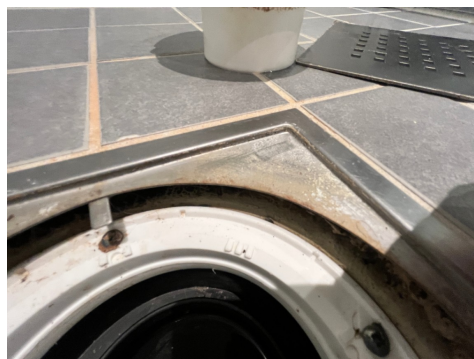
Sluk i plast, synlig mansjett i klemring.

Sluk på bad.

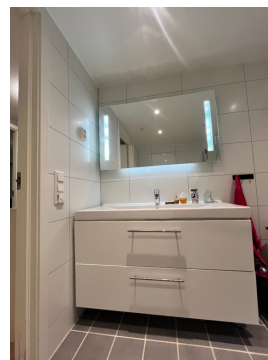
Utstyr og innredning fremstår med normal bruksslitasje.

Innredning bad.

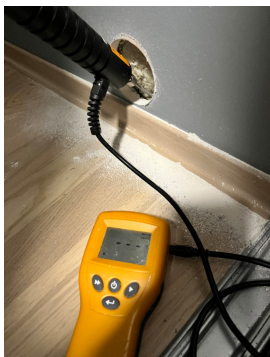
Det ble målt i vegg inn mot våtsone, det er ikke påvist fukt i konstruksjonen.

Måling i vegg mot bad.

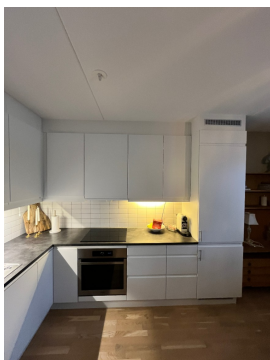
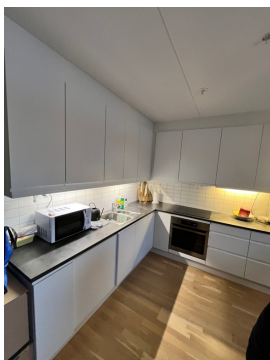
Kjøkkenet fremstår uten spesifikke merknader.

Innredning kjøkken.

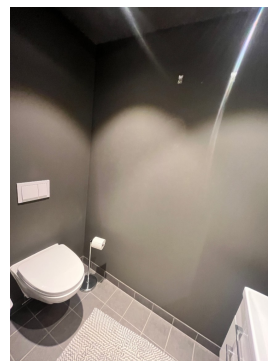
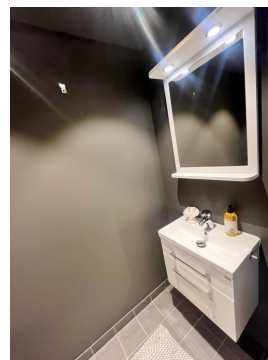
Toalettrom med flis med varmekabler på gulv, malte flater på vegger og i himling.

Innredning kjøkken.
