# Iduns veg 3 7035 TRONDHEIM

## Tilstandsrapport Eierskifte

Boligtype: Leilighet i 4-mannsbolig

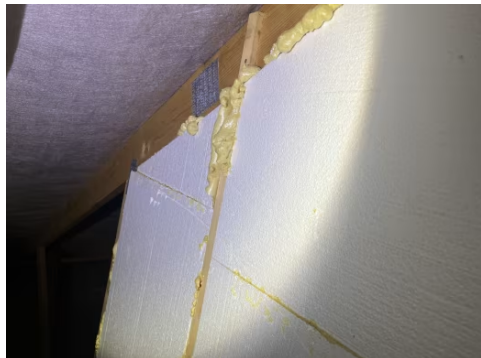
Taket har saltaksform og er oppført av prefabrikkerte w-takstoler. Loftet er et kaldloft med luftespalter i raft. Deler av loftet er lukket(hems) uten adkomst for kontroll.

TG-2

Etter en visuell besiktigelse på kaldloftet ble det ikke registrert tegn til råteskader eller kondensproblemer på befaringsdagen. Det gjøres likevel oppmerksom på bruk av isopor som isolasjon mot innredet hems. Ved bruk av isopor skal denne tildekkes med ubrennbart materiale, som blant annet 13 mm gips. Årsak til dette skyldes gasser isoporen gir fra seg ved brann som er skadelig.

For å lukke avviket må isopor fjernes eller tildekkes med 13 mm gips.
