# Tilstandsrapport

Fritidsbolig

Vinnesvegen 40, 5641 FUSA

Befaringsdato: 06.03.2025

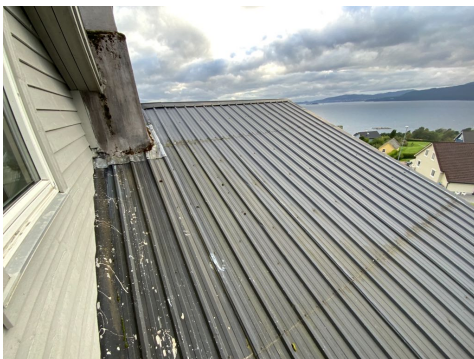
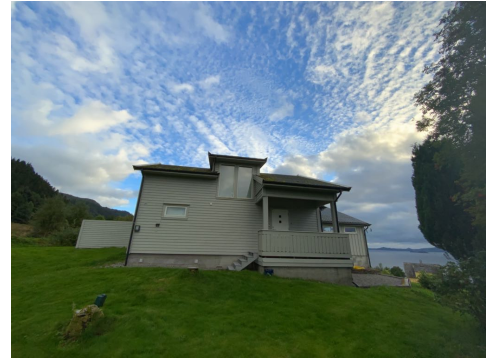
### ! TG 2 Takteking

Det er en del mose på shingeltekingen.

Tekkingen er ca 19 år gammel.

Over halvparten av forventet levetid er oppbrukt for shingelen.

Mose bør fjernes.

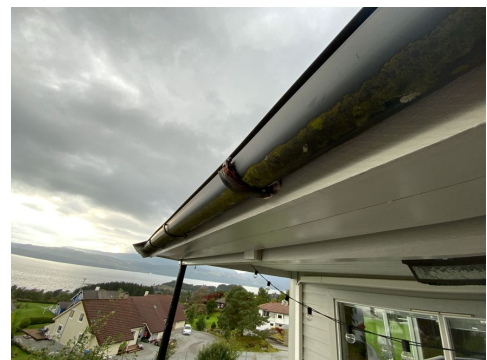
### ! TG 2 Nedløp og beslag

- Det mangler snøfangere på hele eller deler av taket, men det var ikke krav om dette på byggemeldingstidspunktet.
- Det er rust på innfestingen av takrenner/nedløp.

Flere rustskadde rennekroker.

Det er ikke krav om utbedring opp til dagens krav, men det anbefales å montere snøfanger på taket.

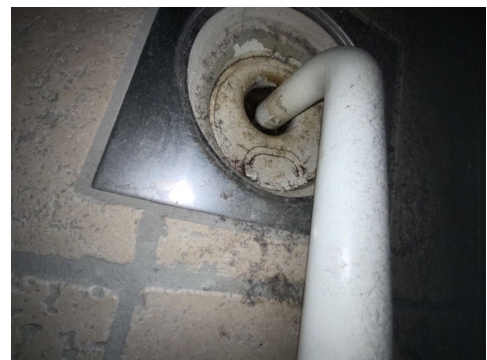
- Det er påvist at høydeforskjell fra topp slukrist til gulv/synlig topp membran ved dørterskel er mindre enn 25 mm.
- Det er påvist avvik i fallforhold til sluk i forhold til krav i forskrift på byggetidspunktet.

Riss/sprekk i flere gulvfliser.

Tilstandsgrad 2 er valgt, da mer enn halvparten av forventet brukstid er oppbrukt for membranen.

Det er ikke behov for tiltak. Badet fungerer med disse avvikene, så lenge det brukes dusjkabinett.

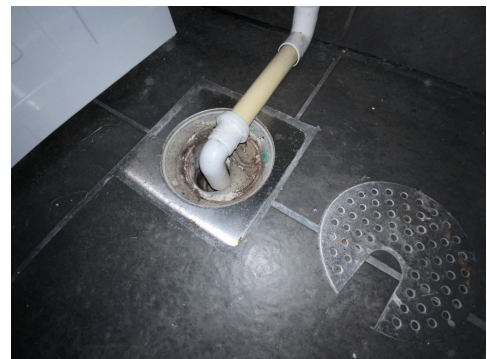
- Det er påvist at høydeforskjell fra topp slukrist til gulv/synlig topp membran ved dørterskel er mindre enn 25 mm.
- Det er påvist avvik i fallforhold til sluk i forhold til krav i forskrift på byggetidspunktet.

Tilstandsgrad 2 er valgt, da mer enn halvparten av forventet brukstid er oppbrukt for membranen.

- Overvåk tilstanden jevnlig. For å få tilstandsgrad 0 eller 1 må tettesjiktet skiftes ut, men tidspunktet for når dette er nødvendig er vanskelig å si noe om.
