# Tilstandsrapport

Leilighet

Heggedalsheia 26 , 4810 EYDEHAVN

Befaringsdato: 11.12.2025

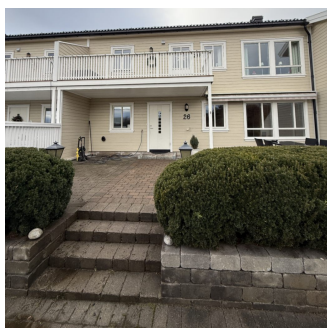
Uteområde

Det er etablert et uteområde med belegningsstein.

Deler av uteområdet har installert varmekabler for snø- og issmelting.

Ved avslutningen mot sør er det oppført en mindre tørrmur av betongstein, og det er etablert en hekk som avgrensning.

Har normal slitasje i henhold til alder.

Varmekabelen er ikke funksjonsprøvd.

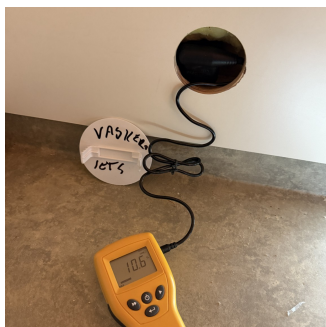
Hulltaking

Vaskerom, bad og kjøkken i første etasje har en nordvendt yttervegg som er tilbakefylt.

Det ble foretatt hulltaking i den innvendige påforingen mot ytterveggen i vaskerommet, og svillen ble kontrollert for fukt.

Veggen er bygget opp med plate, isolert utforing og betongmur.

Fuktmålingen viste 10,6 %, noe som anses som tørt.

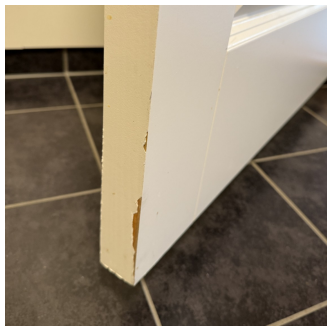
- Enkelte av innvendige dører har en del slitasje.

Døren inn til badet har noe avflassing i bunnen av døren.

Bruk

Gir lavere estetisk kvalitet og kan føre til videre nedbrytning ved fuktbelastning.

Dør til bad

Over tid kan det bli nødvendig med reparasjon eller utskifting for å bevare funksjonen og unngå større skader.

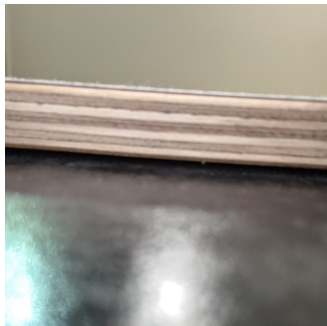
- Våtromsplater er ikke montert fagmessig.

Veggene utenfor dusjen består av våtromsplater som ikke er montert i henhold til monteringsanvisning.

Det mangler sokkellist som skal sikre fuktopptrekk i enden av platen.

Montering

Konsekvensen er økt risiko for fuktskader i nedre del av veggplate.

Dette kan føre til redusert levetid for materialene, oppsprekking av overflater og mulig utvikling av råte dersom fuktbelastning vedvarer.

Synlig ende på plate

- Dersom våtromsplatene ikke er montert fagmessig, kan dette medføre utettheter som øker risikoen for fuktinntrengning bak platene. Over tid kan dette føre til oppfukning av tilstøtende konstruksjoner, noe som kan resultere i råteskader, muggvekst og eventuelle lekkasjer.

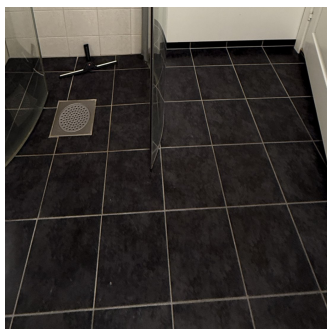
Det er målt ca. 63mm høydeforskjell på gulv fra topp membran ved dørterskel til topp slukrist.

- Det er påvist at noen fliser har bom (hulrom under).

Utførelse

Konsekvensen er redusert stabilitet i flisene, med økt risiko for at fliser løsner eller sprekker over tid.

Dette kan føre til skader på overflaten og redusert levetid.

Flis på gulv

- Selv om bom eller hullyd ikke alltid er et umiddelbart problem, bør det overvåkes nøye før eventuell utvikling i sprekker i flisfuger e.l. oppstår. Dette må en foreta tiltak for, for å begrense utviklingen.

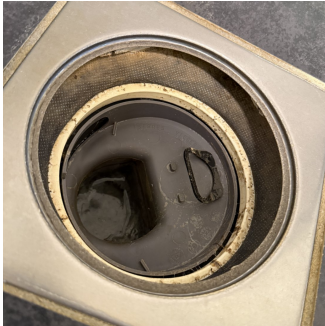
Sluk

- Det er rundt sluk påvist en ikke-fagmessig utførelse av membran/tettesjikt/klemring.

Mansjetten er klemt under klemringen, men det er ikke påført membran over mansjetten.

Utførelse og manglende dokumentasjon.

• Usikker løsning rundt klemring gir økt risiko for at vann kan trenge ned mellom membranen og sluket. Dette kan føre til lekkasje og fuktskader i underliggende konstruksjoner over tid.

Konsekvensen av manglende membran over slukmansjetten er økt risiko for vanninntrenging i konstruksjonen ved belastning, noe som kan føre til fuktskader og redusert levetid for gulv og tilstøtende konstruksjoner.

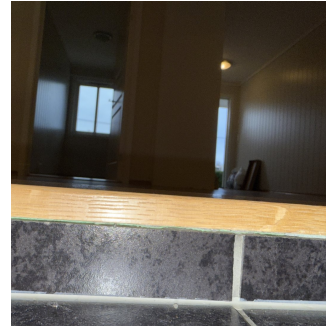
Smøremembranen er synlig ved oppkant dørterskel, og slukmansjetten er synlig i sluket.

Smøremembran synlig mellom terskel og flis.

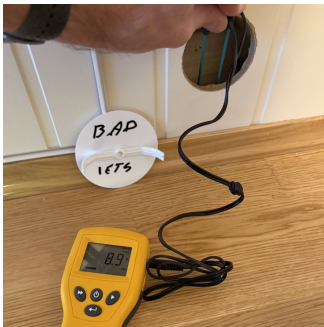
Hulltaking er foretatt uten å påvise unormale forhold.  
Hulltakingen er utført i veggen bak dusjen mot kjøkken.  
Fuktmålingen er utført i svill.  
Undersøkelsen viser følgende oppbygging: panel, reisverk og plate i bad.  
Fuktmålingen viste 8,9 %, noe som anses som tørt.

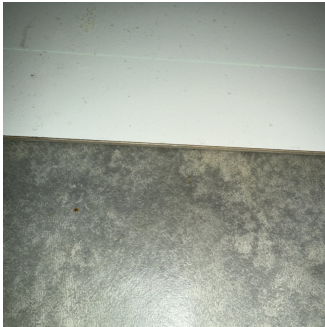
Veggene består av baderomsplater som ikke er montert i henhold til monteringsanvisningen.  
Det mangler sokkellist som skal sikre fuktopptrekk i enden av platen.

Konsekvensen er økt risiko for fuktskader i nedre del av veggplate.  
Dette kan føre til redusert levetid for materialene, oppsprekking av overflater og mulig utvikling av råte dersom fuktbelastning vedvarer.

Mangler sokkellist

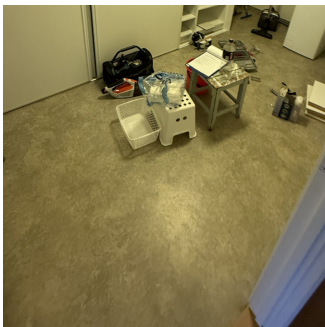
Gulv på vaskerom

- Det er påvist avvik i fallforhold til sluk i forhold til krav i forskrift på byggetidspunktet.

Begrenset fall kan føre til at vann blir stående på gulvet over lengre tid.

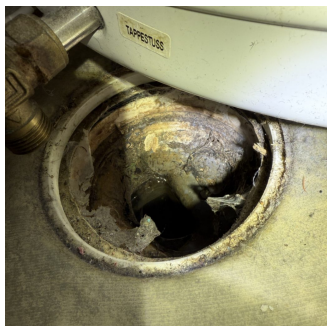
Sluk

Belegg går ned i sluk og er klemt med klemming.

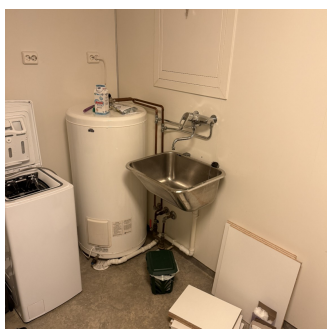
Vaskerom

Overflatesøk er utført i selve rommet, og det er også foretatt hulltaking mot tilbakefylt yttervegg i rommet. (se rom under terreng)

Det ble ikke funnet avvik.

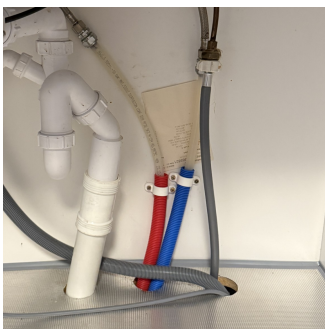
Manglende endemuffer gjør at lekkasjevann fra innerrørene ikke ledes til fordelerskapet, men kan renne ut i kjøkkenskapet og videre til omkringliggende konstruksjoner.

Manglende montering.

Konsekvensen er økt risiko for skjult fuktskade i innredning og gulv ved lekkasje, med mulige følgeskader som krever omfattende reparasjon.

Manglende muffer på vannrør

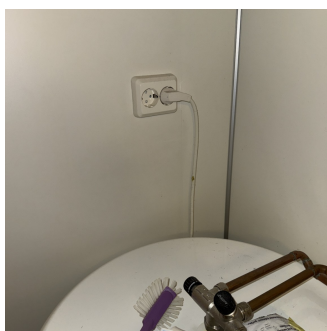
El-tilkobling

Avviket skyldes at berederen er tilkoblet med stikkontakt i stedet for fast installasjon, noe som er i strid med gjeldende krav.

Mangelfull tilkobling kan medføre økt risiko for elektrisk feil, varmgang og i verste fall brannfare.

Det kan også føre til redusert driftssikkerhet og behov for utbedring før videre bruk.
