# Tilstandsrapport

Boligbygg med flere boenheter

Heibergbakken 15, 2353 STAVSJØ

Befaringsdato: 22.08.2025

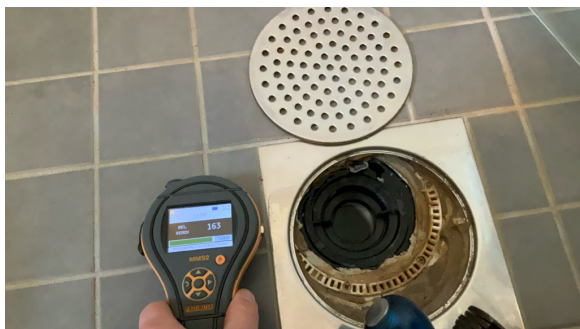
Ved bruk av fuktindikator på utsatte steder registrerte jeg ingen unormale verdier. Det kan generelt ikke gis garanti for flislagte flater, da membran ikke kan kontrolleres. Dusjing direkte på gulv/vegger gir økt belastning på konstruksjonene. Membraner har en aldringsprosess og forventet brukstid. Dette kan variere ut fra hvilken type membran som er benyttet og hvilke egenskaper denne har i kombinasjon med selve utførelsen. Bruksintensitet vil også være avgjørende. Risiko for lekkasjer øker med alder.

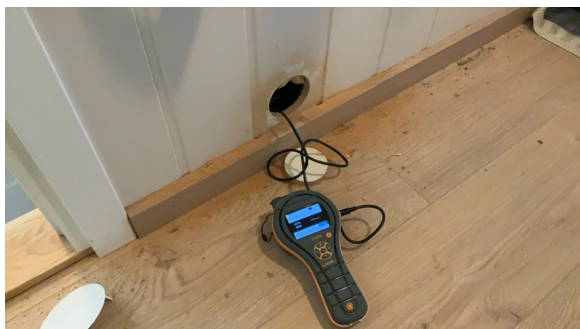
Hulltaking for fuktmåling i tilstøtende konstruksjon er foretatt, hull tatt i vegg i entre. Ved fuktmåling er det ikke registrert måleverdi som indikerer fukt. Målingene som er gjort er å betrakte som stikkprøver og sier bare noe om tilstanden i nærheten til området der målingen er utført. Området hvor det er foretatt hulltaking/fuktmåling er et område som normalt har liten fuktpåkjenning.

Ved fuktmåling er det ikke registrert måleverdi som indikerer fukt.

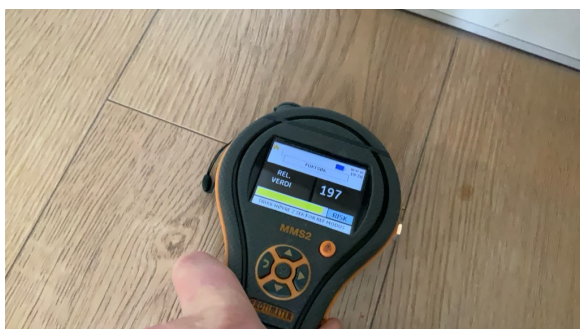
Ved bruk av fuktindikator på utsatte steder registrerte jeg ingen unormale verdier.

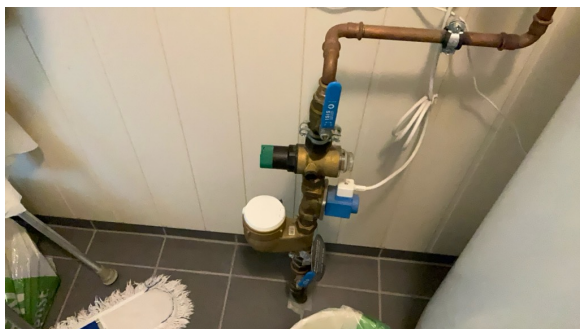
Innendig hovedstoppekran og vannmåler er plassert i teknisk rom.

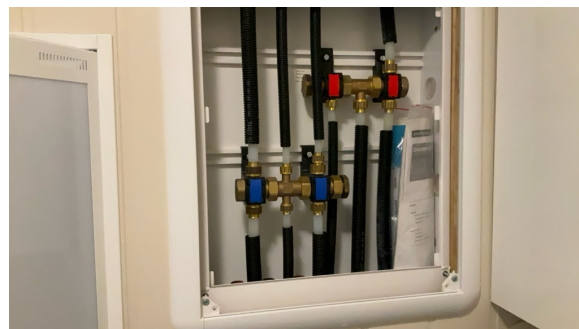
- Det er avvik:
- Kurser for rør-i-rør opplegg er ikke merket.

Kurser for rør-i-rør opplegg er ikke merket.

- Tiltak:
- Det anbefales merking av kursene til røropplegg.

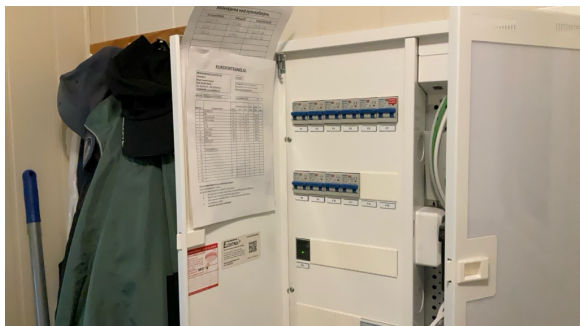
El-anlegg med automatsikringer. I hovedsak skjult ledningsnett. Sikringskapet er plassert i teknisk rom.
