# Skogveien 7 2450 RENA

## Tilstandsrapport Eierskifte

Boligtype: Enebolig

Byggeår: 1959

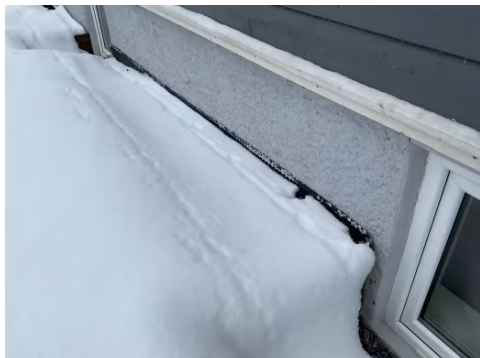
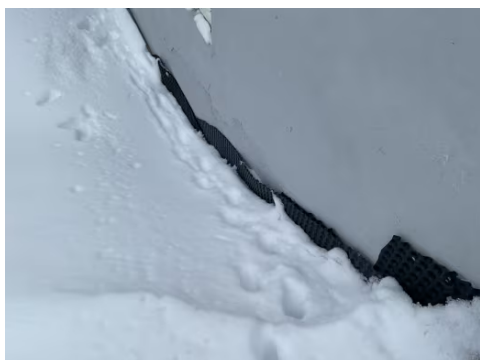
Manglende topplst.

Topplst på grunnmursplast må etableres.

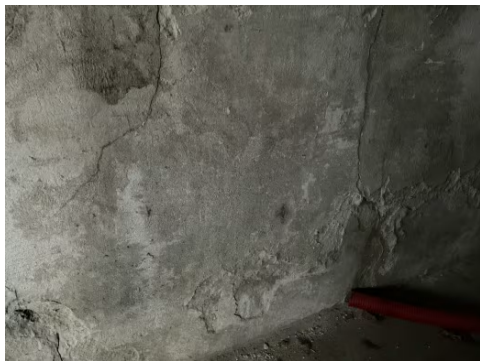
Riss/sprekker i grunnmur.

Det registreres riss/ sprekker i grunnmuren.

Løpende observasjoner anbefales for å bekrefte eller avkrefte en negativ utvikling.

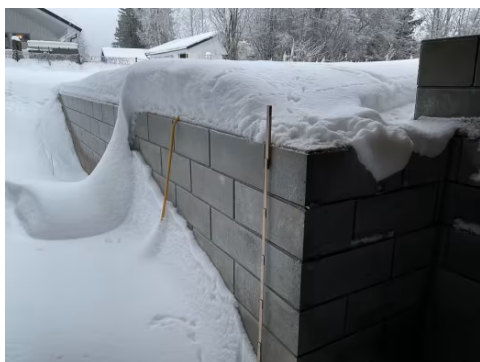
Rekkverk mangler. Nivåforskjell på mer enn 0,5 meter der det er hardt underlag som f.eks. betong, asfalt, steinheller, må også sikres med rekkverk, gjerde, tett vegetasjon eller liknende.

Manglende rekkverk på støttemur.

Rekkverk bør etableres.

**Utbedringskostnader** **Under 10 000**

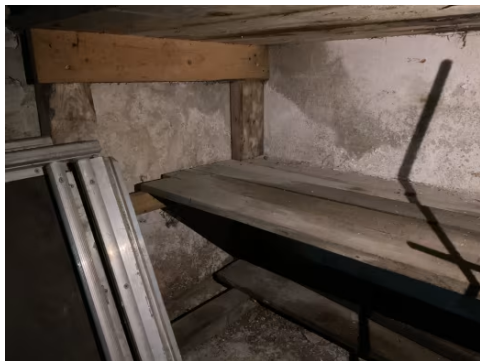
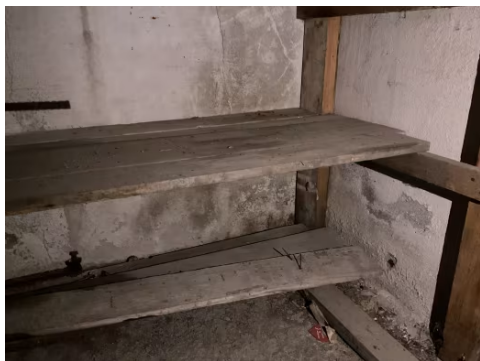
Saltutslag på vegger i tidligere garasje.

Fundamenter og kjellergulv er med bakgrunn i byggeår og byggemetode på oppføringstidspunktet etablert direkte mot grunnmasser uten isolasjon og grunnmursplast. Det vil derfor være påregnelig at kjellergulv og grunnmur trekker fukt.

Fuktsikringstiltak må påregnes.

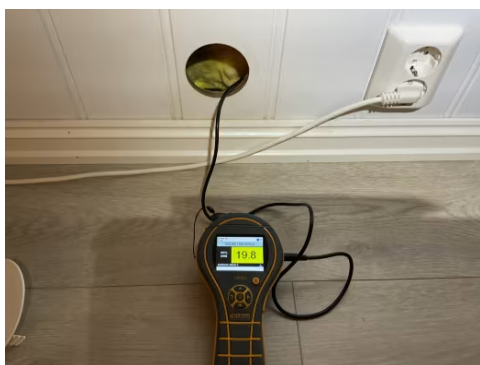
Fuktmåling i utforet vegg i kjeller.

Ved fuktmåling i treverk i forbindelse med hulltaking, måles et fuktinnhold som er over faregrensen for utvikling av skader.

Det påviste fuktnivå gir grunn til å overvåke konstruksjonen for å se utvikling over tid, og eventuelt foreta tiltak for å unngå fuktskader.

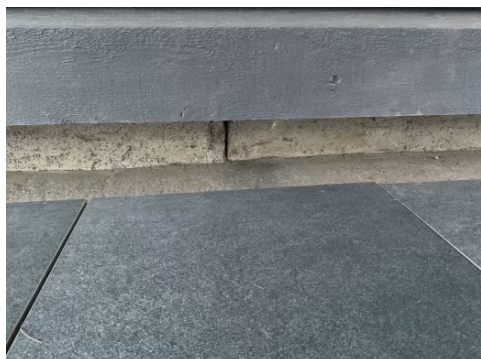
Det registreres manglende tetting i overgang gulv og vegg. Det er etablert skråkant av betong opp mot yttervegg på boligen.

Skråkant av betong mot bolig.

Tetting mellom flislagt terrasse og bolig, bør utbedres.

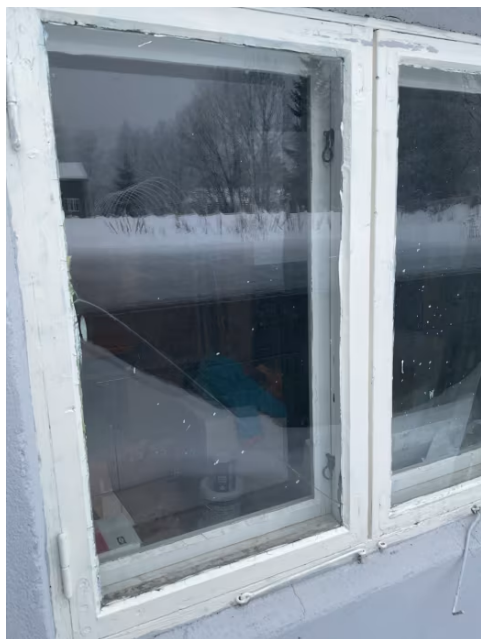
Vindu i kjeller fra byggeår med sprekk.

Stue og påbegynt bad i kjeller har sprekker i vindu.

Skade i vindu må utbedres.

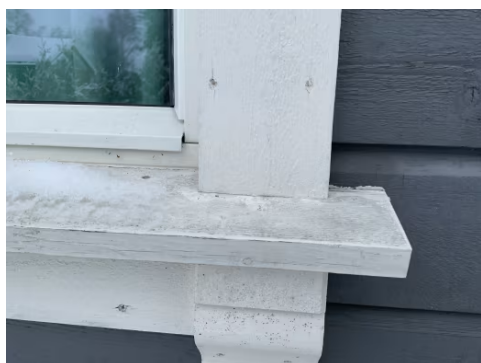
Utvendig belistning ned til vannbrett.

Omramning rundt vinduer utvendig går helt ned til vannbrett, dette øker faren for fuktopptregning i treverket. Eier opplyser at bordene er behandlet på undersiden.

Overflatebehandlinger må påregnes.

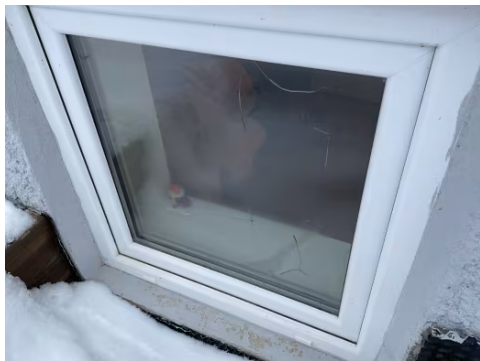
Knust glass i kjellerstue.

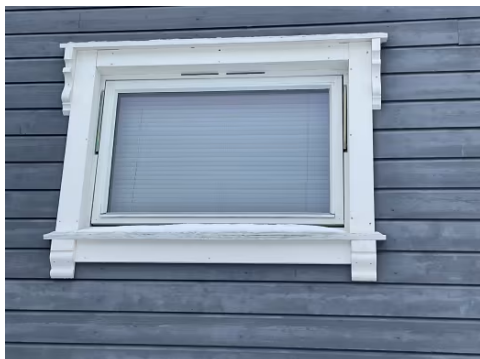
Karmer er værslitte på eldre vinduer i kjeller.

Værslitt omramning på vinduer.

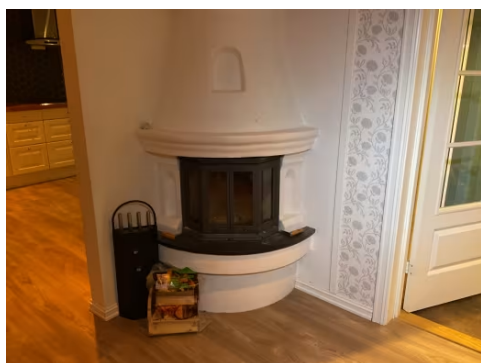
Ildsted i 1. etg

Det registreres kort avstand mellom ildsted og brennbart materiale. Eier opplyser at dette utbedres før salg.

Tiltak for å øke avstanden til brennbart materiale må utføres.

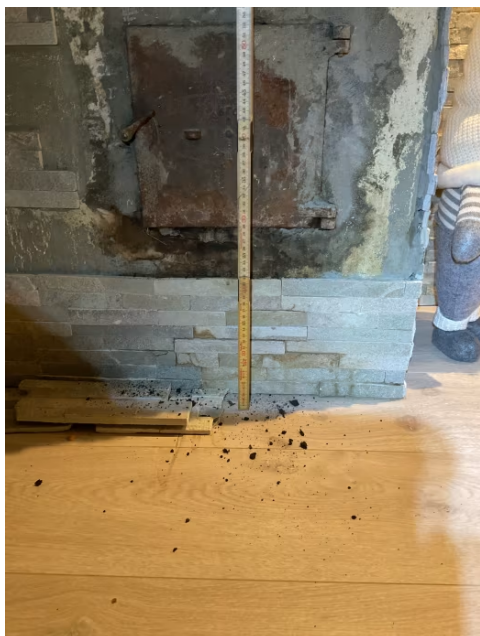
Det registreres kort avstand mellom sotluke og brennbart materiale. Avstandskravet er 30 cm. Eier opplyser at dette utbedres før salg.

Avstand til brennbart fra sotluke.

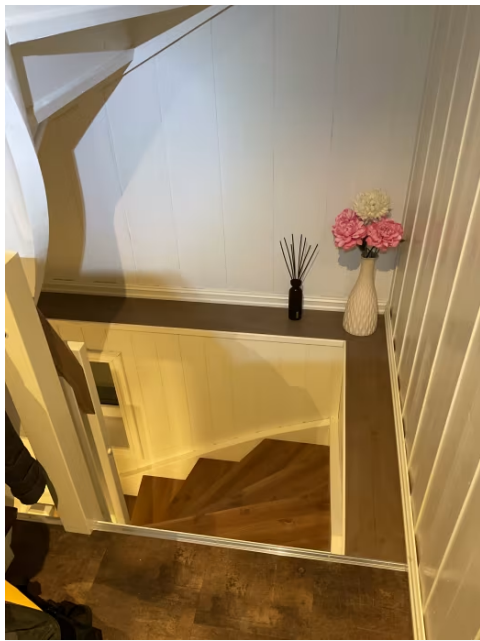
Trappen mangler håndløper langs veggen som er et krav iht dagens forskrift.

Manglende håndløper.

Håndløper på veggen for bedre sikkerhet anbefales etablert.

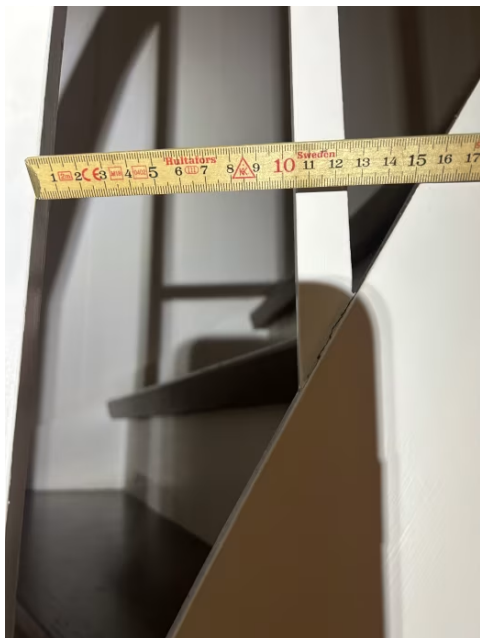
Åpninger i rekkverket er over 10 cm. Dette utgjør en risiko for små barn og dyr.

For stor avstand mellom rekkverkspiler.

Det anbefales å redusere avstanden mellom rekkverksspiser slik at åpningen ikke overstiger 10cm.

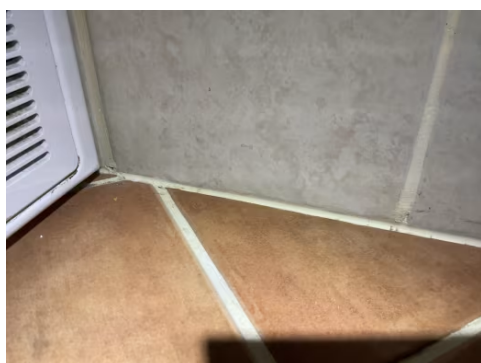
Sprekk i fuge.

Det registreres riss / sprekker i flisfuger på vegg.

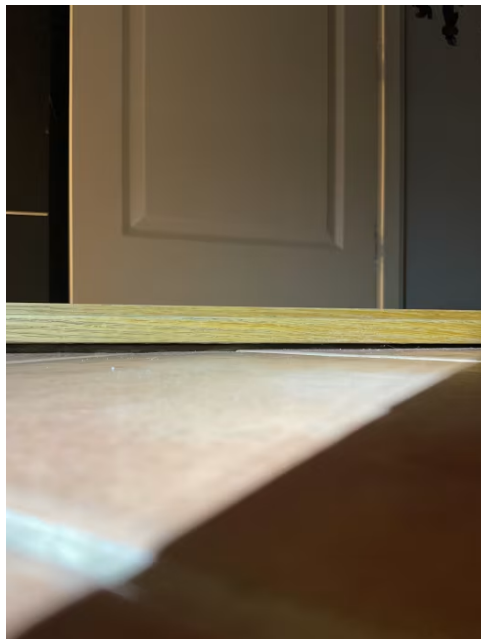
Manglende tetteslikt ved dør.

Det er liten høydeforskjell fra topp sluk til tettesjikt ved døråpning og det er risiko for at eventuelt lekkasjevann renner ut gjennom døråpning.

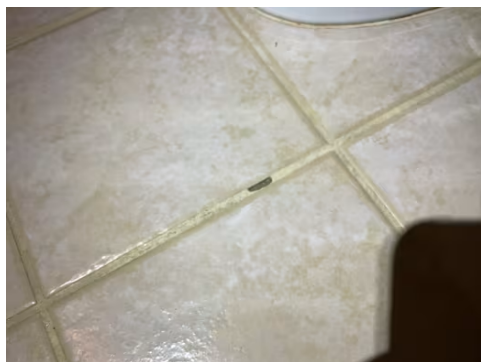
Hull i fuge.

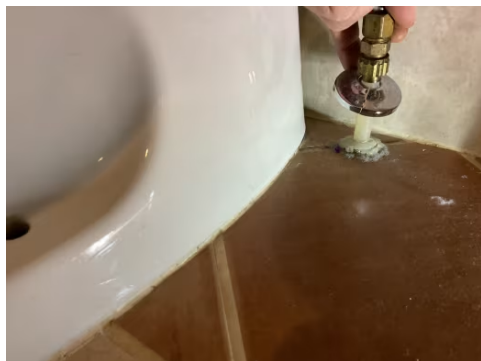
Manglende tettesjikt på rørgjennomføring.

Løsningen/utførelsen rundt rørgjennomføringer gir fare for fukt inn i konstruksjoner. Lokal utbedring må vurderes.

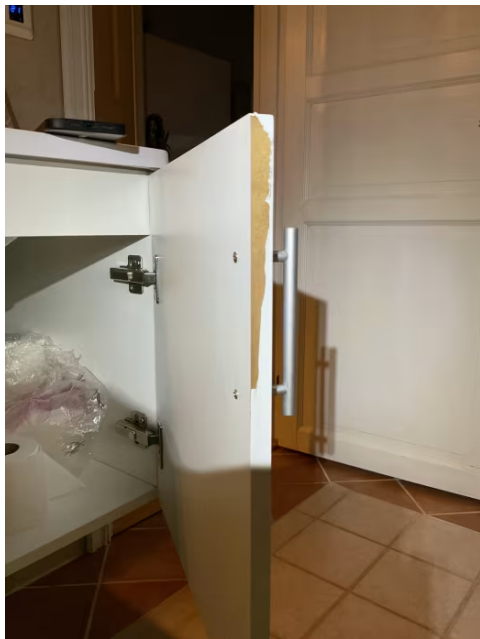
Skade på innredning.

Folien er skadet på dør til innredning.  
 Skade/hakk i badekar.

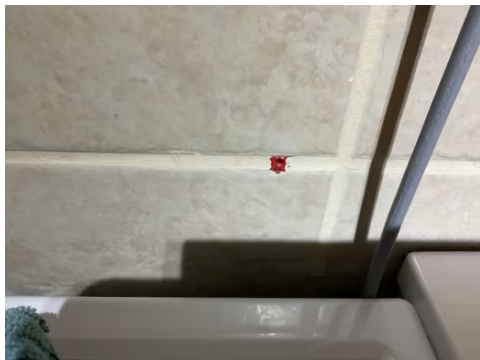
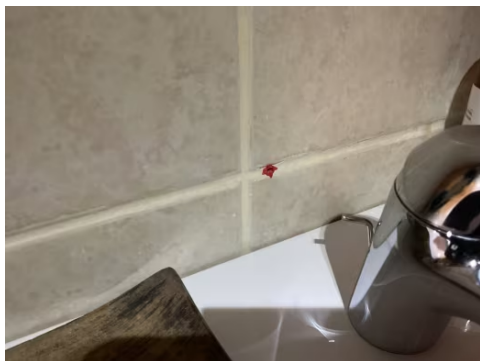
Plugger i fug over innredning.

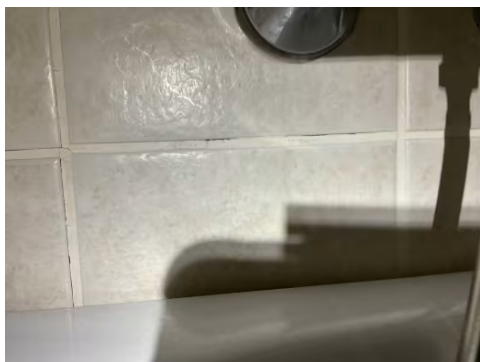
Sprekk i fuge på vegg.
