Skogveien 7, 2450 RENA

**Pen og godt vedlikeholdt familiebolig med 5 soverom. Solrik terrasse på 74m<sup>2</sup>. Inntilbygget dobbeltgarasje. Sentrumsnært!**

# Ditt nye hjem?

### Samlet vurdering

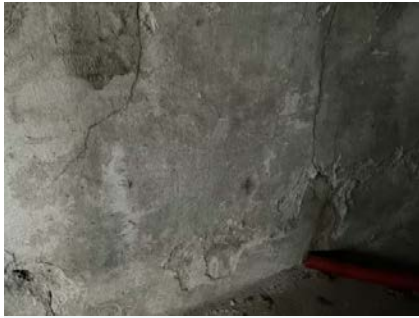
Det registreres riss/ sprekker i grunnmuren.

Riss/sprekker i grunnmur.

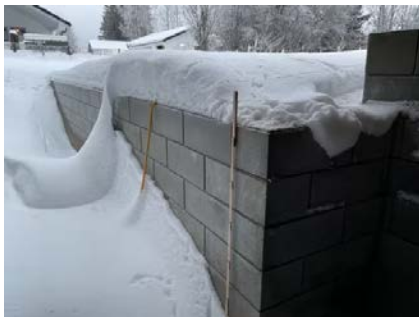
Manglende rekkverk på støttemur.

Beskrivelse	
Støttemur med høyde 130 cm	
Er det synlige sprekker/skader/skjevheter?	Nei
Er det manglende sikring i form av rekkverk pga høyde over bakken?	Ja
<b>Oppsummering av støttemur</b>	
TG-3	
Rekkverk mangler. Nivåforskjell på mer enn 0,5 meter der det er hardt underlag som f.eks. betong, asfalt, steinheller, må også sikres med rekkverk, gjerde, tett vegetasjon eller liknende.	
<b>Anbefalte tiltak / ytterligere undersøkelser anbefales</b>	
Rekkverk bør etableres.	
<b>Utbedringskostnader</b>	Under 10 000

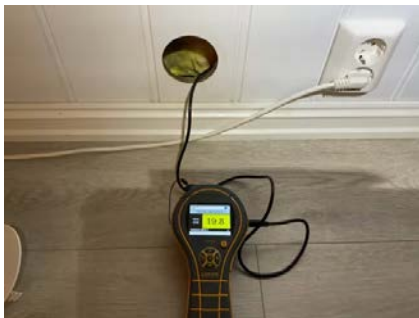
Fuktmåling i utforet vegg i kjeller.

Ved fuktmåling i treverk i forbindelse med hulltaking, måles et fuktinnhold som er over faregrensen for utvikling av skader.

Det påviste fuktnivå gir grunn til å overvåke konstruksjonen for å se utvikling over tid, og eventuelt foreta tiltak for å unngå fuktskader.

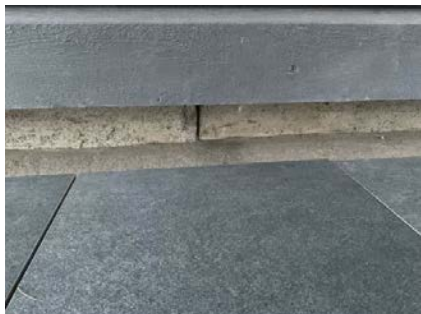
Skråkant av betong mot bolig.

Tetting mellom flislagt terrasse og bolig, bør utbedres.

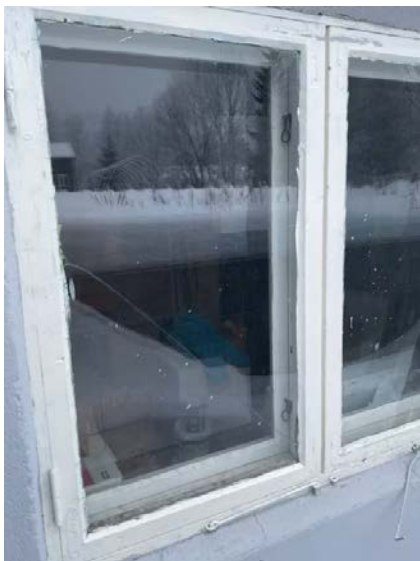
Vindu i kjeller fra byggeår med sprekk.

Stue og påbegynt bad i kjeller har sprekker i vindu.

Skade i vindu må utbedres.

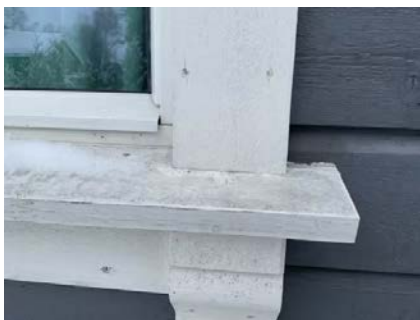
Utvendig belistning ned til vannbrett.

Omramming rundt vinduer utvendig går helt ned til vannbrett, dette øker faren for fuktopptregning i treverket. Eier opplyser at bordene er behandlet på undersiden.

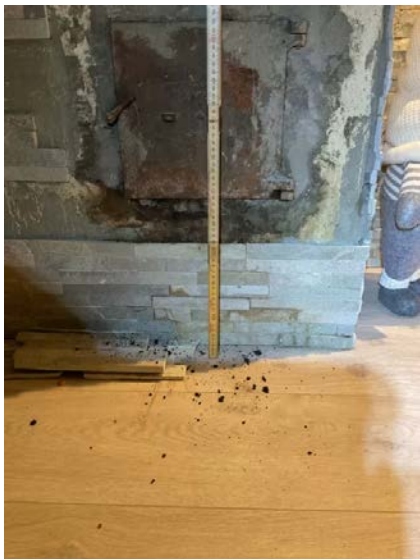
Avstand til brennbart fra sotluke.

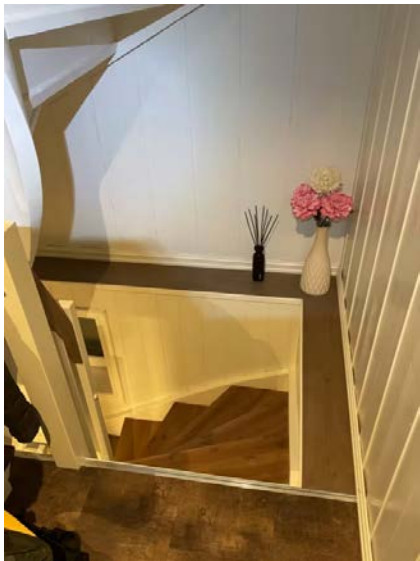
Manglende håndløper.

Håndløper på veggen for bedre sikkerhet anbefales etablert.

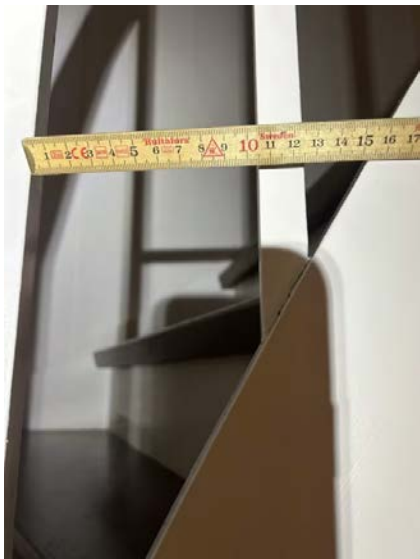
For stor avstand mellom rekkverkspiler.

Det anbefales å redusere avstanden mellom rekkverksspiler slik at åpningen ikke overstiger 10cm.

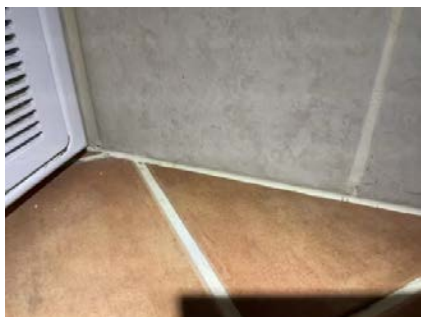
Det registreres riss / sprekker i flisfuger på vegg.

Sprekk i fuger.

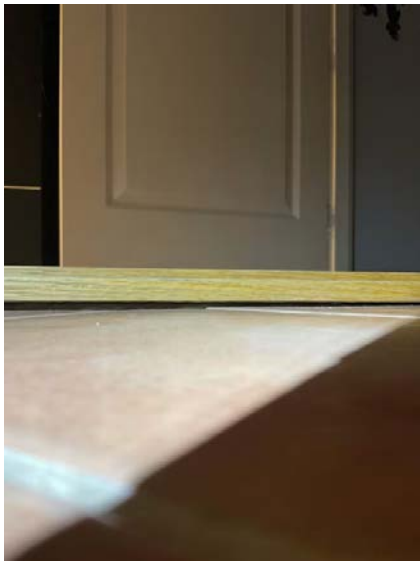
Det er liten høydeforskjell fra topp sluk til tettesjikt ved døråpning og det er risiko for at eventuelt lekkasjevann renner ut gjennom døråpning.

Manglende tetteslikt ved dør.

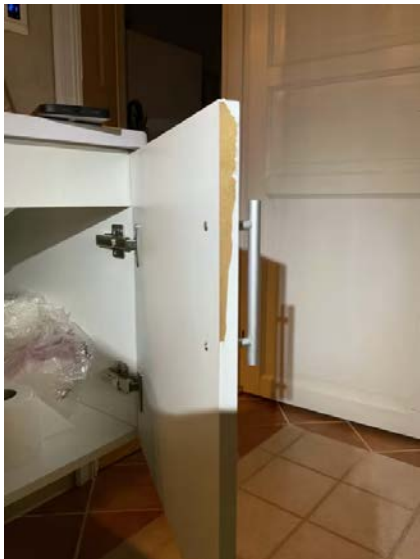
Folien er skadet på dør til innredning.

Skade på innredning.

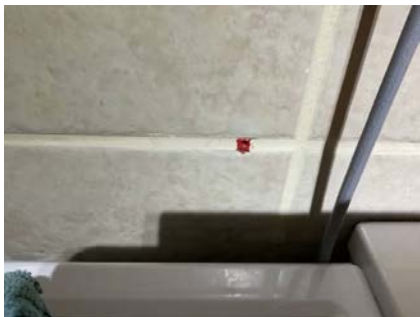
Plugger i fug over innredning.

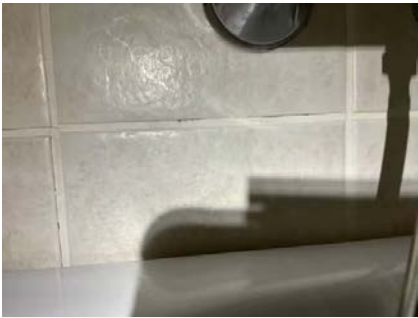
Sprekk i fuge på vegg.

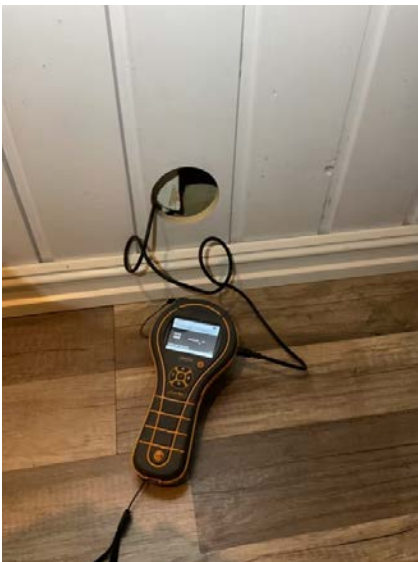
Fuktmåling i tilstøtende vegg.
