**Fiplingdalen - Koselig hytte med  
idyllisk beliggenhet ved  
Fiplingvatnet i Grane - Naust/  
Anneks**

Befaringsdato: 08.08.2024

Rapportdato: 16.08.2024

# Tilstandsrapport

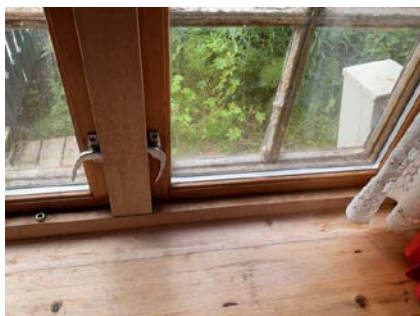
- Det er påvist avvik rundt innsetningsdetaljer.

- Karmene i vinduer er slitte og det er sprekker i trevirket.

Sopp/råte fra kondens mellom glass, vindu på kjøkken.

- Det må påregnes noe vedlikehold og at enkelte vinduer må skiftes ut.
- Det må foretas lokal utbedring.

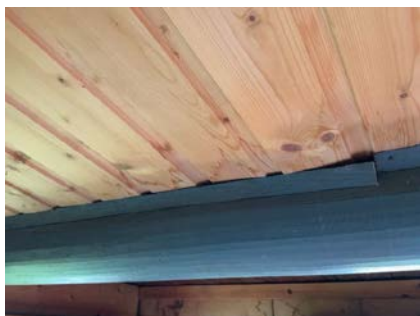
- Det er påvist skader på overflater. Sprekker i overflater gulv. Kondensmerker i takpanel, overgang tilbygg stue og i tilbygg stue og ved raft mot vest. Det utelukkes ikke at kondensmerker i overflater tak-vegg kan være kan være spor av museavføring. Takpanel i tilbygg stue er ikke spikret, kun klemt med taklist. Det er registrert spor av mus bak kjøleskap og på hems.

Panel ikke festet/fuktskjolder i panel.

- Gjennomføre ytterligere undersøkelser og foreta utbedring av skade. Overflater fungerer med dagens tilstand. Oppgraderinger bør påberegnes.

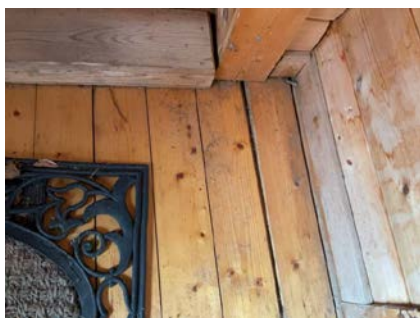
Sprekker i gulv.

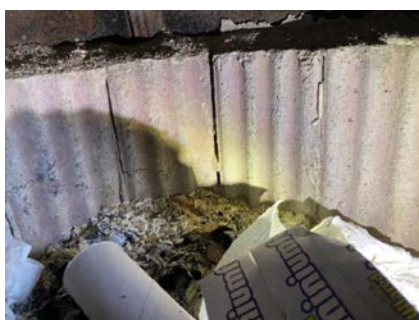
- Det er påvist sprekker i ildfast stein inne i ovnen. Pipa har synlige skjevheter. Sotluke bør undersøkes nærmere.

Det er påvist sprekker i ildfast stein inne i ovnen.

- Ildsted med sprekk må skiftes.

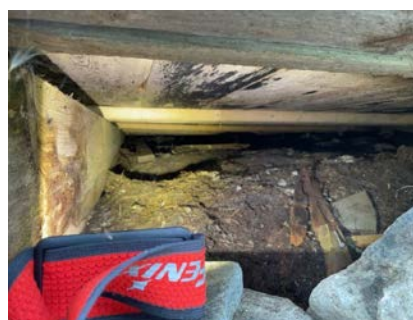
Krypkjeller inspisert fra nord side av bygget.

- Ut ifra visuelle observasjoner fra de besiktigede områdene, gir det grunnlag for å forsøke å foreta grundigere undersøkelser i de mindre tilgjengelige områdene. Det kan ikke utelukkes skader i disse områdene.

Nærmere undersøkelser anbefales.

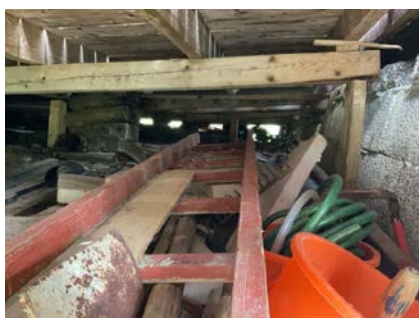
krypkjeller, inspisert fra sør side av bygget.

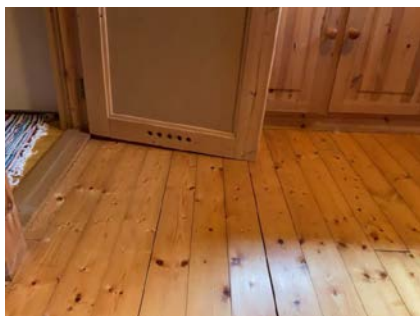
- Det er påvist avvik som tilsier at det bør foretas tiltak på enkelte dører. Dør inn til toalettrom tar i gulv.

Dør inn til toalettrom tar i gulv.

Dører må justeres.

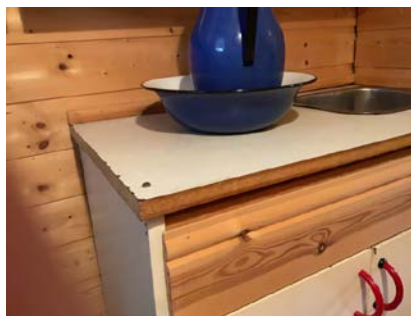
- Toalettrom har ingen ventilering fra rommet, NS 3600 krever mekanisk avtrekk for å kunne gi TG 0/1. Det er påvist skader og manglende laminering av benkeplate, samt

Skader i benkeplate samt manglende laminering i front/kant på plate.

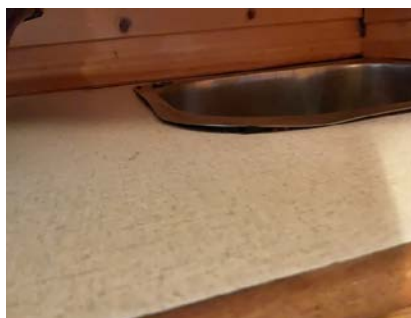
glipper rundt utslagsvask og benkeplate. Ingen vannlås på avløp fra vask. Panel i tak har en del fuktskjolder lokalisert rundt lufferør.

Utett kum mot benkeplate.

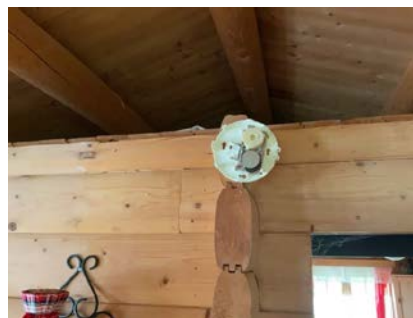
Røykvarsler av eldre type, mangler batteri/løst deksel.

4. Er det skader på røykvarslere? Ja Taksingeniør anbefaler montering av ny

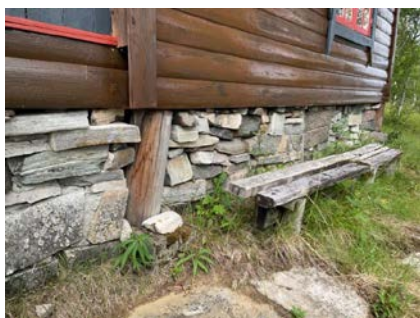
- Det er registrert horisontalriss som er symptom på jordtrykk.
- Det er registrert skråriss som er symptom på setninger.
- Grunnmuren har sprekkdannelser.

Det er registrert store skjevheter i søyler/mur samt råteskader i jernbanesviller på mark. TG 3 settes grunnet store skjevheter, råteskader og at bygget står for nært grunnen.

Store skjevheter i søylepunkt mot øst.

- Påviste skader må utbedres.
- Lokal utbedring må utføres.

Fundamenter må byttes ut og frostsikres

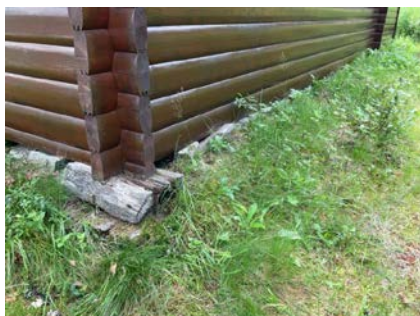
Hjørne mot nord-vest.

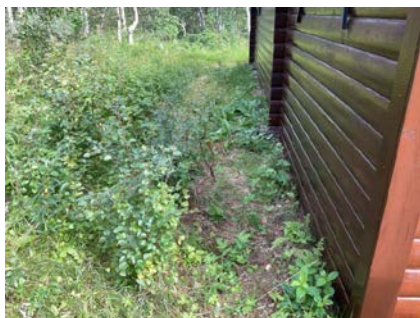
Det er påvist dårlig fall eller flatt terreng inn mot grunnmur og dermed muligheter for større vannansamlinger.
