# Tilstandsrapport

📍 Gunnar Reiss-Andersens gate 131, 3259  
LARVIK

# gnr. 3003, bnr. 7

Befaringsdato: 02.01.2025

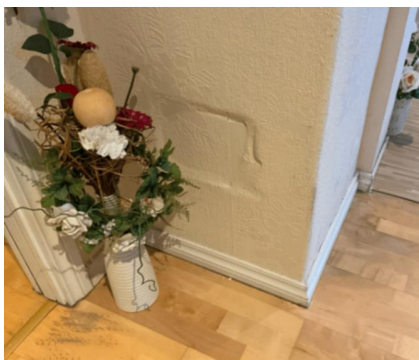
Foto viser overdekket sotluke i gang 1.etg

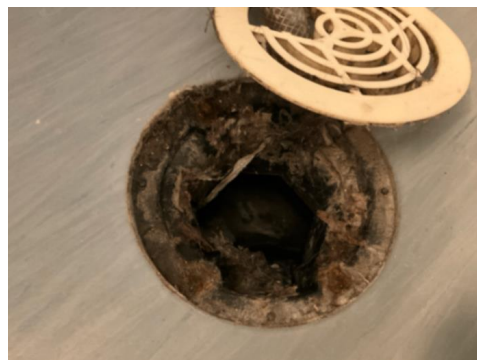
Vegger av våtromstapet i dusj, samt tapetserte plater. Flere hull/skader i våegg i våtsone. Myke partier i nedre del av vegg vitner om fuktoptak i bakenforliggende materialer. Himling av malte plater.

Foto viser sluk på bad 1.etg

- Våtrommet må totalrenoveres. Alle forhold med tettesjikt, våtsone, sluk m.m. må dokumenteres.

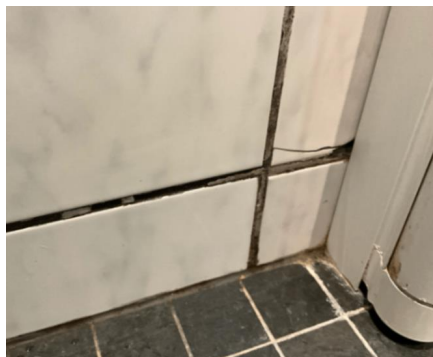
Gulv av fliser. Det er benyttet ulike typer fliser på gulv. Terskelhøyde ved dør OK. Tegn til vinylbeleggoppkant ved dørterskel.-  
Vegger av fliser. Flere sprukne fuger både i- og utenfor våtsone. Vindu er plassert i rommets våtsone.  
Himling av trepanel.  
Av installasjoner finnes dusjhjørne, servant med skapinnredning, samt toalett. Fuktskader i både dekkssider og front for servantinnredning.

Foto viser sprekkeformasjoner med fuktskade i vegg

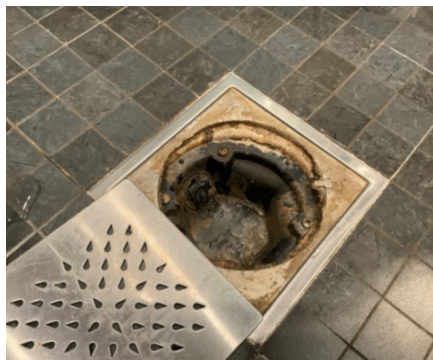
Foto viser sluk på bad 1.etg

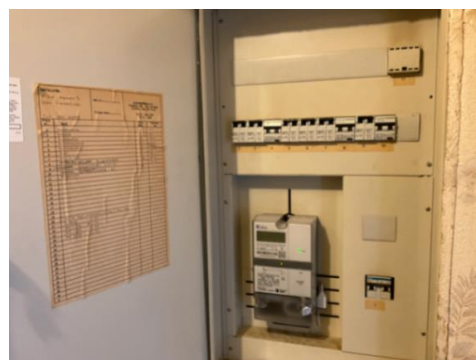
Foto av sikringskap

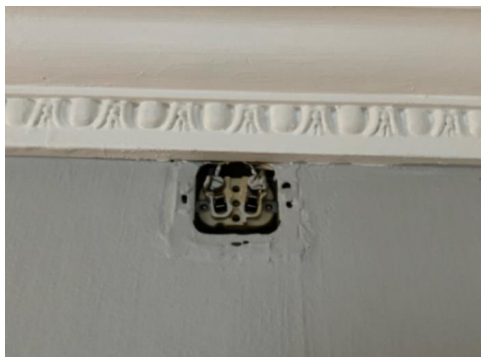
Åpent el.punkt oppunder tak på vegg mot soverom i 2.etg.

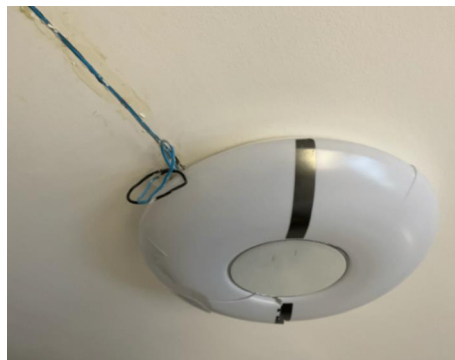
Taklampe på soverom i 2.etg framstår opplagt ufagmessig montert.
