Tilstandsrapport

Boligbygg med flere boenheter

Sjødamveien 25 B, 3772 KRAGERØ

Befaringsdato: 06.03.2025

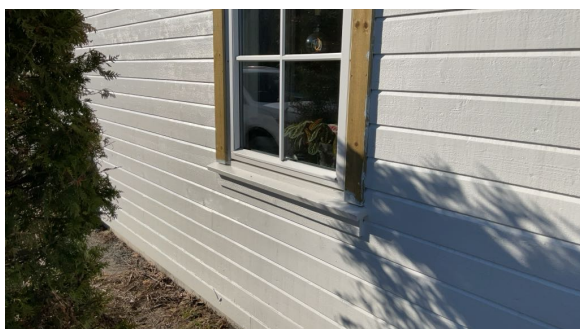
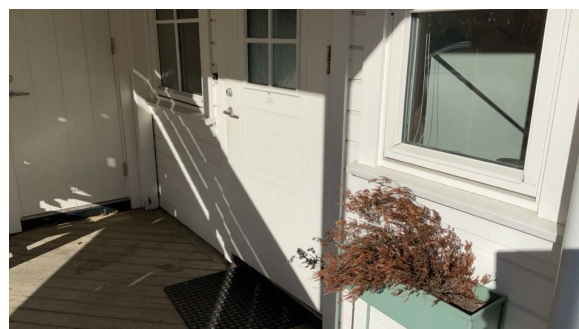
TG 1 Vinduer

Det er vinduer med isolerglass.

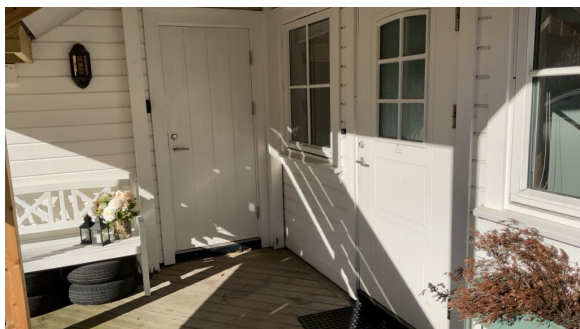
TG 1 Dører

Det er tredører, dels med isolerglass.

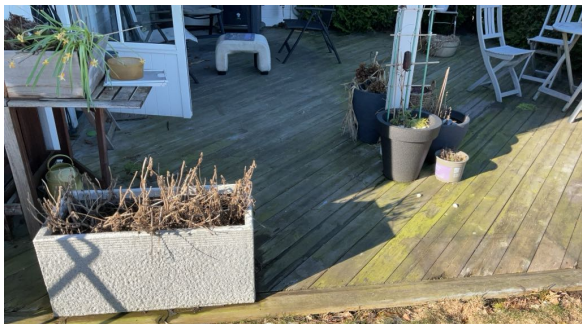
TG 1 Balkonger, terrasser og rom under balkonger

Det er terrasse i trekonstruksjon.

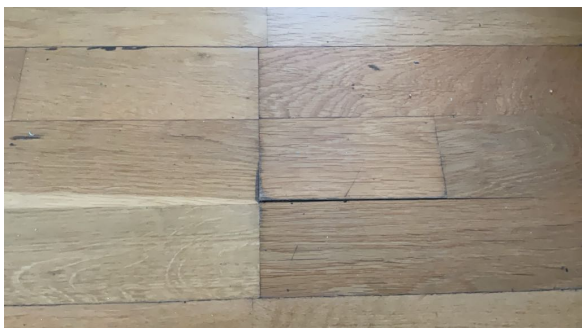
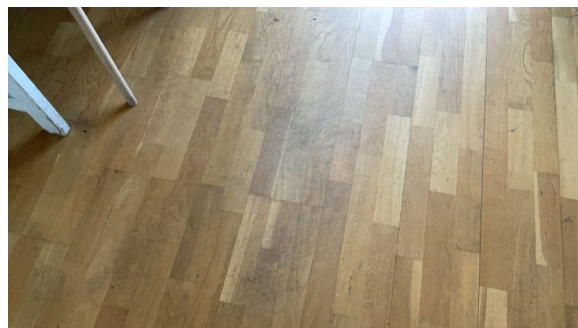
TG 2 Overflater

Innvendige overflater har varierende alder og slitasjegrad. Leiligheten var møblert og det var opplagrede gjenstander, slik at ikke alle overflater er besiktiget.

Det er bruksmerker og bruksslitasje, spesielt er det stor slitasje på gulvet i stue/kjøkken.

Behovet for tiltak vil være bestemt av estetiske hensyn.

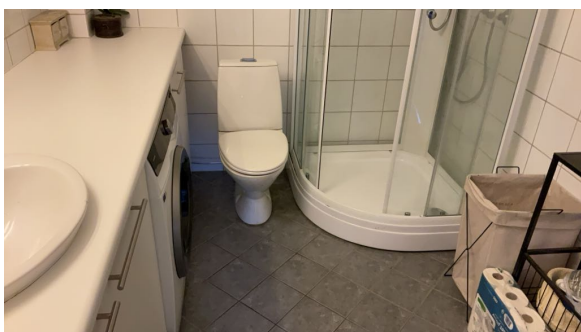
Aktuell byggeforskrift er tekniske forskrifter i perioden 1997-2010. Dokumentasjon: ingen dokumentasjon. Mer enn halvparten av badets forventede levetid er overskredet.

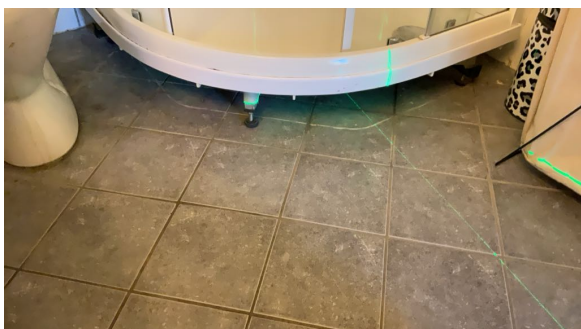
📍 TG 2 Overflater Gulv

Det er flislagt gulv og varmekabler.

Det er mindre fall til sluk enn det som er kravet ihht. gjeldende forskrift for da badet ble laget.

Våtrommet fungerer med dette avviket. For å lukke avviket må det foretas utbedringer.

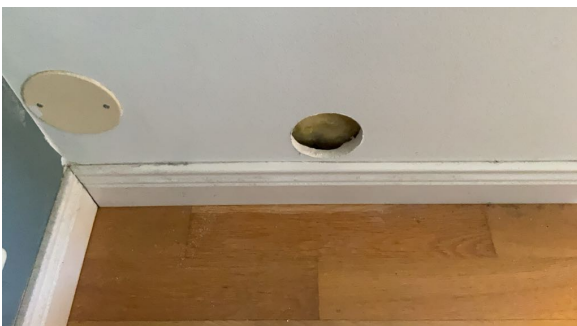
TE1 Tilliggende konstruksjoner våtrom

Hulltaking er foretatt uten å påvise unormale forhold.

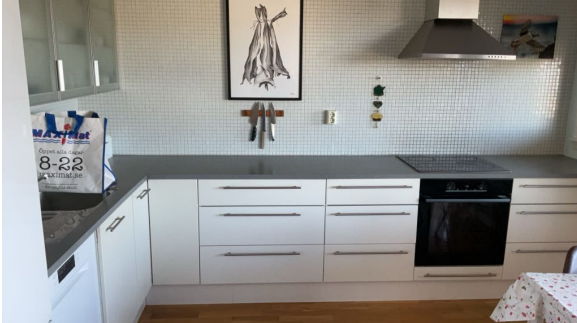
TE1 Overflater og innredning

Innredning med glatte fronter og laminert benkeplate.

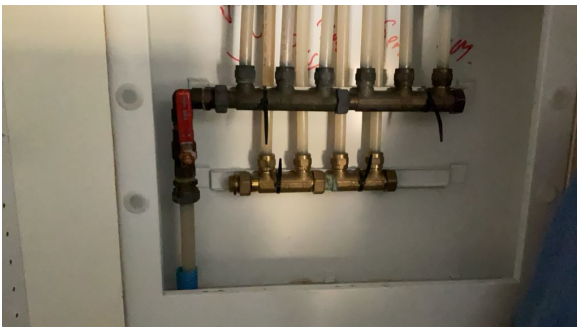
TEG2 Vannledninger

Innvendige vannledninger er av plast (rør i rør). Det er besiktiget i rørskap.

- Det er påvist at eventuelt lekkasjevann fra rør i rør system ikke ledes til sluk eller annen kompenserende løsning.

Det er ikke benyttet veggbox eller avsluttende mansjetter ved vannrør i kjøkkenbenk.

Det må monteres mansjetter for at funksjonen for kontrollert lekkasje til rørskapet skal fungere.
