# Tilstandsrapport

Enebolig

Bjørgavegen 39, 7655 VERDAL

Befaringsdato: 30.06.2025

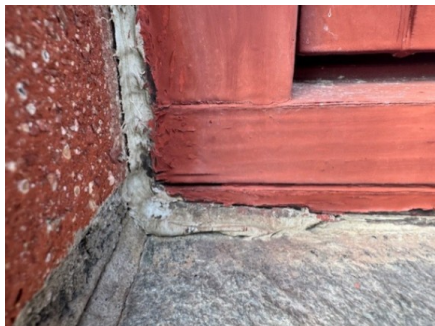
- Det er påvist at enkelte vinduer er vanskelig å åpne/lukke.
- Det er påvist noen glassruter som er punktert eller sprukne.
- Karmene i vinduer er slitte og det er sprekker i trevirket.

Vinduer i sokkel må påregnes skiftet innen kort tid.

- Vinduer med punkterte/sprukne glass må påregnes skiftes ut, enten hele vinduet eller kun selve glassene.
- Det må påregnes noe vedlikehold og at enkelte vinduer må skiftes ut.

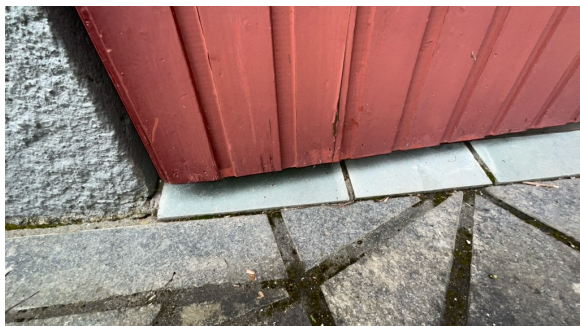
Fuktpåkjent og begynnende råteskader på inngangsdør til vaskerom.

Lokale utbedringer må påregnes.

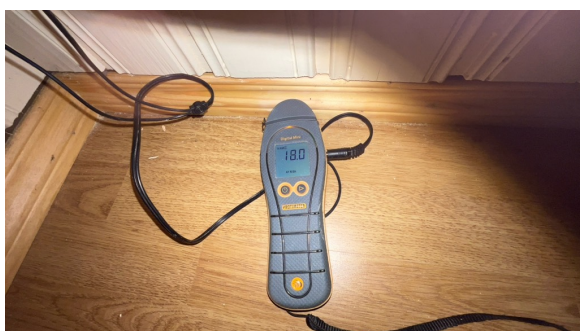
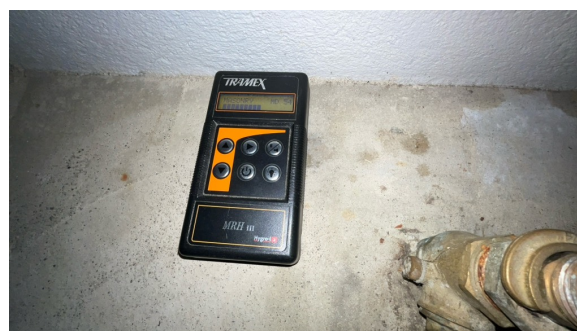
- Det er påvist indikasjoner på noe fuktgjennomtrenging inn i kjellermur.

Ved søk med kapasitiv fuktindikator ble det registrert forhøyede fuktverdier på fritt eksponerte murvegger og gulv. På den tiden huset ble bygd, var det ikke vanlig med fuktsikring mot grunnen. Jordfukt vil derfor trenge inn.

Da vegger i all hovedsak er skjult bak utforede vegger eller terreng er ikke konstruksjonen i sin helhet kontrollert. Utforede og kledd yttervegger i kjellere er erfaringsmessig en risikokonstruksjon, ofte beheftet med skjulte skader. Ingen målbare tegn til skader, men det kan likevel ikke utelukkes.

- Det påviste fuktnivå gir grunn til å overvåke konstruksjonen jevnlig for å se utvikling over tid, og eventuelt foreta tiltak for å unngå fuktskader.

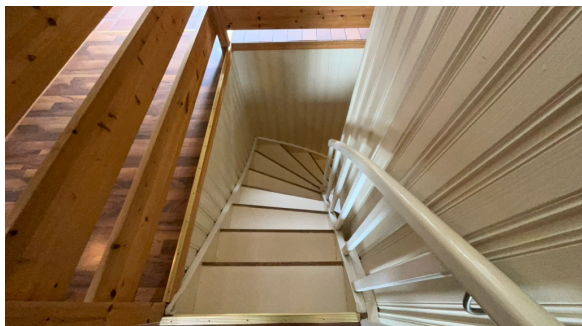
- Håndløper bør monteres, men det var ikke krav på byggetidspunktet.

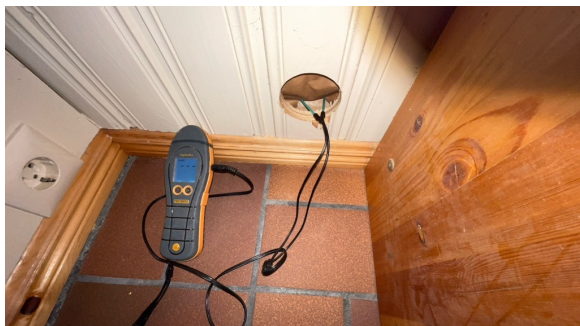
- Manglende oppgradering av våtrommet medfører høy risiko for at konstruksjonene ikke vil tåle vanlig bruk av vann eller lekkasjer. Dette kan føre til fuktskader på tilstøtende konstruksjoner.
- Våtrommet må totalrenoveres. Alle forhold med tettesjikt, våtsone, sluk m.m. må dokumenteres.

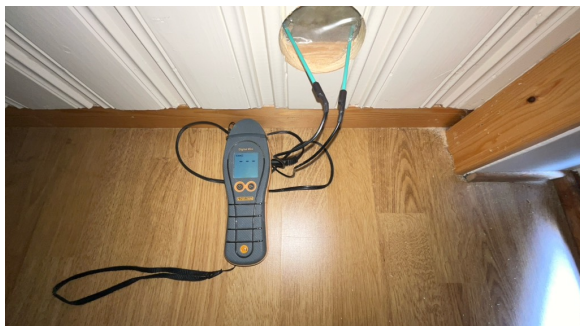
Hulltaking er foretatt uten å påvise unormale forhold. Hulltaking er foretatt i vindfang.

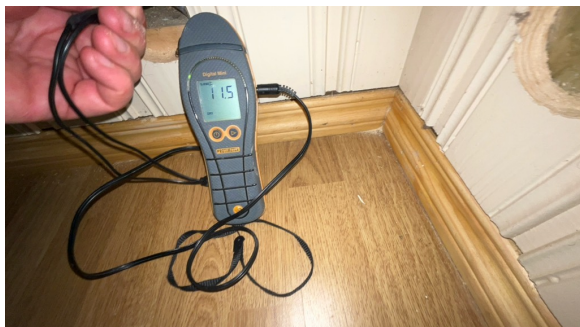
- Manglende oppgradering av våtrommet medfører høy risiko for at konstruksjonene ikke vil tåle vanlig bruk av vann eller lekkasjer. Dette kan føre til fuktskader på tilstøtende konstruksjoner.
- Våtrommet må totalrenoveres. Alle forhold med tettesjikt, våtsone, sluk m.m. må dokumenteres.

Hulltaking er foretatt uten å påvise unormale forhold. Hulltaking er foretatt i trapperom. Fuktkvotemåling (vekt%) i konstruksjonen ble målt til 12.

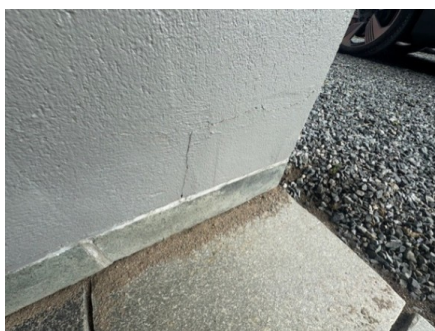
- Grunnmuren har sprekkdannelser.
