Bjørgavegen 39, 7655 VERDAL

**Innholdsrik enebolig med nydelig utsikt mot fjorden. Dobbelgarasje. Tomt på ca. 1,4 mål. 4 soverom. Inngang til sokkel.**

# Sammendrag av boligens tilstand

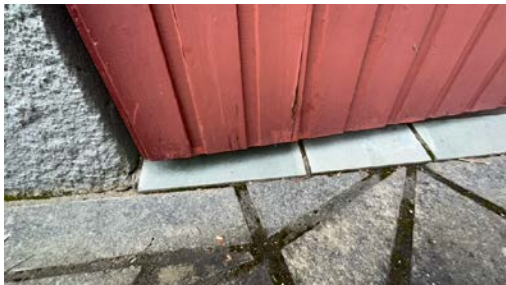
Fuktpåkjent og begynnende råteskader på inngangsdør til vaskerom.

Lokale utbedringer må påregnes.

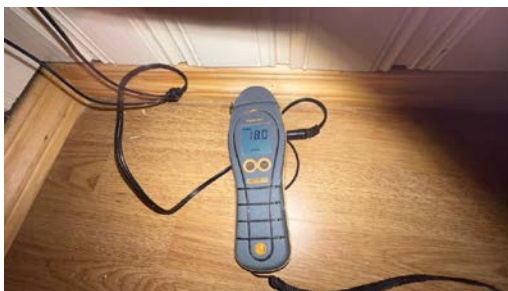
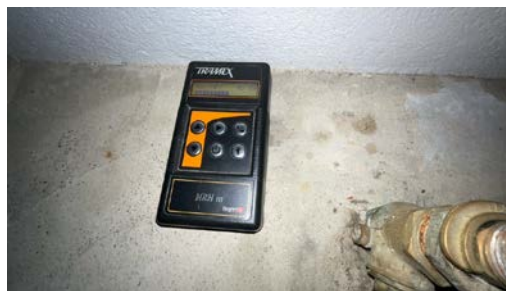
- Det påviste fuktnivå gir grunn til å overvåke konstruksjonen jevnlig for å se utvikling over tid, og eventuelt foreta tiltak for å unngå fuktskader.

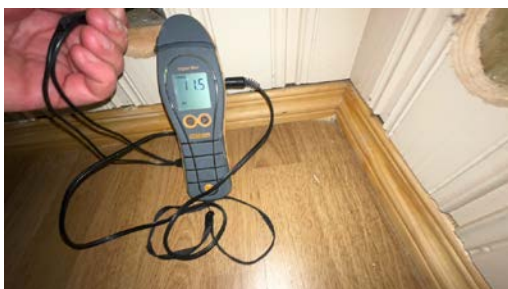
### TG 1 Tilliggende konstruksjoner våtrom

Hulltaking er foretatt uten å påvise unormale forhold. Hulltaking er foretatt i trapperom. Fuktkvotemåling (vekt%) i konstruksjonen ble målt til 12.

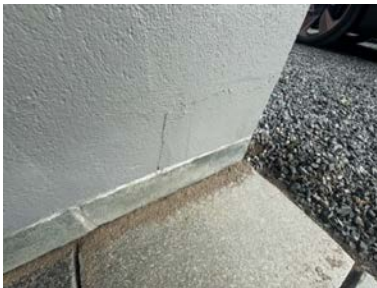
- Grunnmuren har sprekkdannelser.
