Tilstandsrapport

Fritidsbolig

Henriks vei 72, 4957 RISØR

Befaringsdato: 26.03.2026

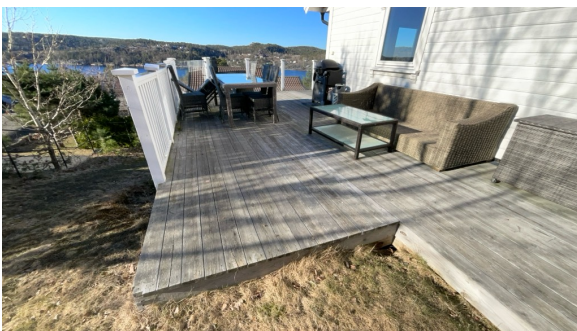
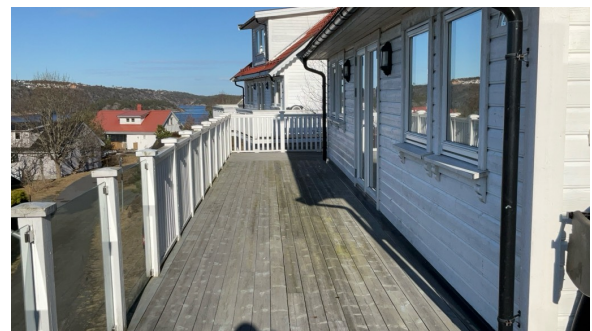
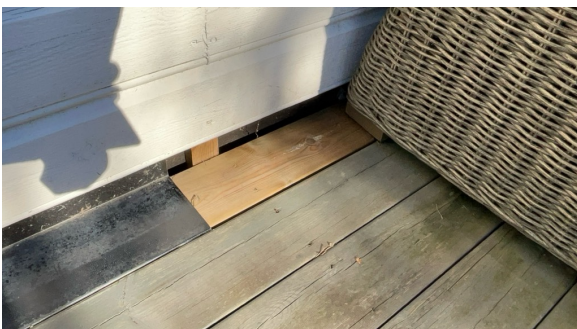
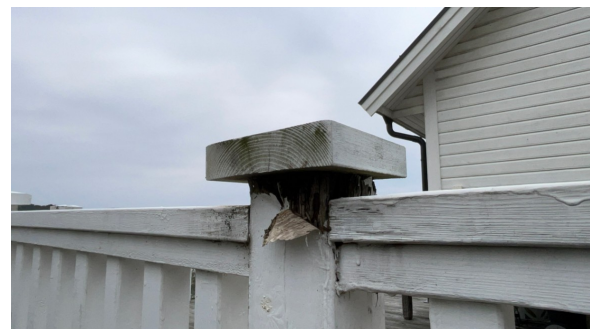
Terrasser

- Det er påvist fukt-/råteskader i konstruksjonen.

Det ble registrert råteskade i rekkestøtte på den vestlige siden. Det mangler fuktbeskyttende overgangsbeslag på deler av den vestlige siden. Terrassebord ved badestamp er avsluttet nær fjellterrenget og utsettes for ekstra fuktbelastning fra overvannstilsig. Det ble registrert horisontalavvik / skjevheter i deler av hovedterrassen. Deler av konstruksjonen ligger i nær tilknytning til terreng og er tidvis utsatt for ekstra fuktbelastning. Enkelte fundamenter er ført direkte mot terreng. Stedvis tørkesprekker og vridninger. Terrassegulvene har vedlikeholdsbehov.

- Gjennomføre ytterligere undersøkelser og foreta utbedring av skade.
- Råteskadede konstruksjoner må skiftes ut.

Ettermontering av manglende fuktbeskyttende overgangsbeslag. Vedlikehold av overflater, utskiftning av råteskadet rekkestøtte og oppretting av skjevheter. Kostnadsestimatet gjelder synlige skader og registrerte avvik på befaringstidspunktet. Det kan ikke utelukkes at ytterligere utbedringer av bærende konstruksjoner og fundamentering vil være nødvendig.

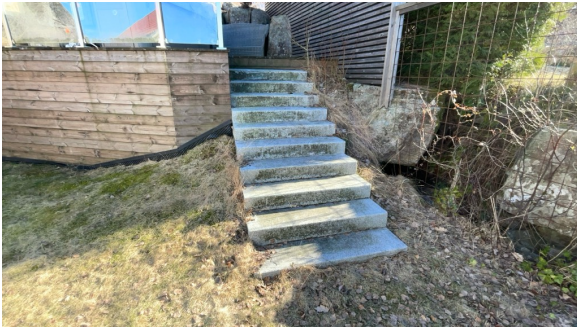
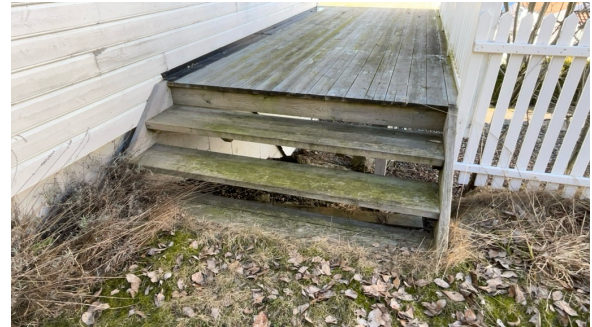
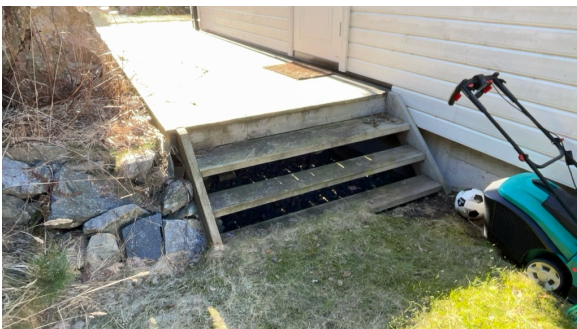
TG 2 Utvendige trapper

Tretrappene har synlig slitasje/vedlikeholdsbehov. Trappevanger står i umiddelbar kontakt med terreng og utsettes for direkte fuktbelastning.

Vedlikehold av overflater. Konstruksjonens nedre deler må sikres mot terrengfukt som forebyggende tiltak mot råteskader.

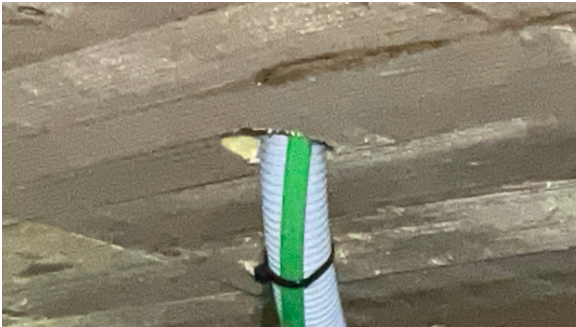
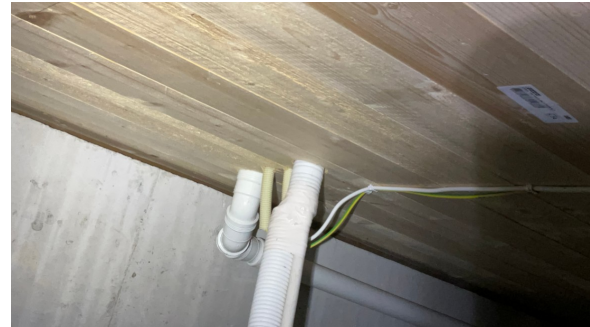
Kryp Kjeller

- Det er stedvis påvist fuktnivå som tilsier at konstruksjonen kan ha fuktskader.
- Det er begrenset ventilering/luftgjennomstrømning i kryptjeller.
- Det er manglende fuktsperre på bakken.
- Kryptjelleren har kondensutfordringer.

Det ble registrert høyt trefukttinnhold i deler av skillekonstruksjonen, med måleverdier/trefukttinnhold mellom 19 - 21 vektprosent. Kryptjelleren har begrenset ventilering og det er ikke etablert fuktsperre mot terreng. Dette innebærer at det oppstår høy luftfuktighet.

Slike konstruksjoner har erfaringsmessig høy skadefrekvens og betegnes som risikokonstruksjoner. Forholdene gir økt risiko for fuktskader i tilstøtende konstruksjoner. Det er ikke påvist synlige fuktskader og eventuelle skader i skjulte konstruksjoner kan ikke fastslås uten videre undersøkelser og inngrep i konstruksjonen.

- Fuktsperre på bakken bør etableres.
- Tiltak mot kondensutfordringer må utføres.
- Bedre ventilering må etableres.

Konstruksjonene må sikres mot videre fuktpåvirkning for å redusere risiko for skadeutvikling i konstruksjonene. Det bør etableres forebyggende tiltak mot skadedyrinntrengning i kjeller.

Montere rotoravfukter / krypprunnsavfukter som forebyggende konserveringstiltak i kombinasjon med tetting av åpninger i grunnmuren og plast mot terreng. Videre må det påregnes tiltak mot mus i kjellerrommet.

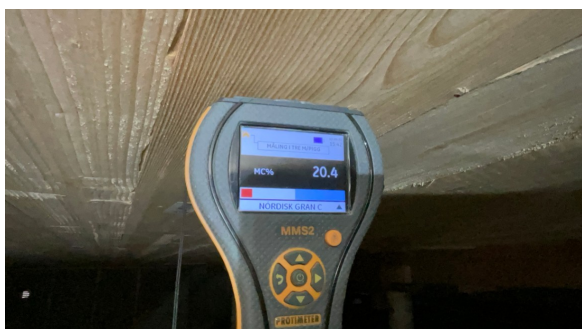
Fuktmåling - Noe høyt trefuktinnhold i skillekonstruksjonen mot kryprommet.

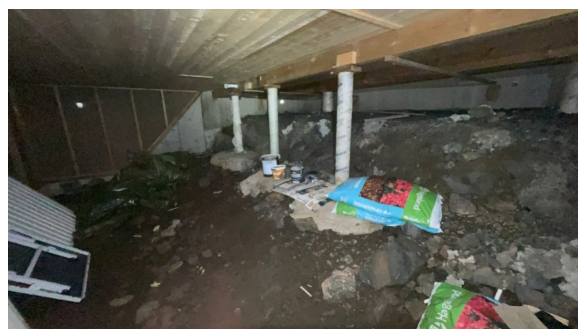
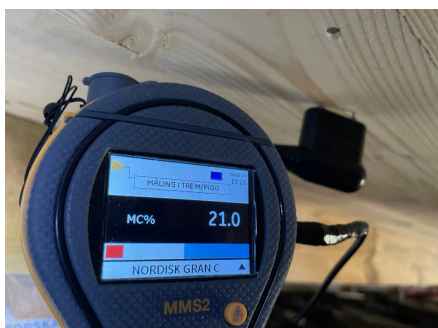
Fuktmåling - Noe høyt trefuktinnhold i skillekonstruksjonen mot kryprommet.

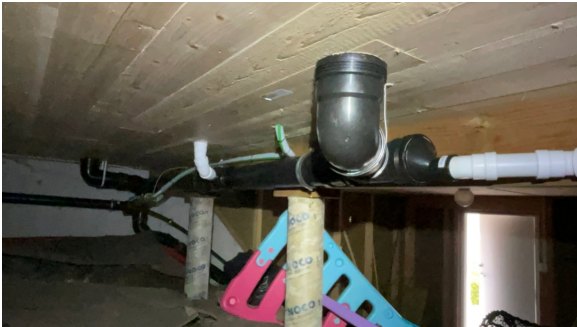
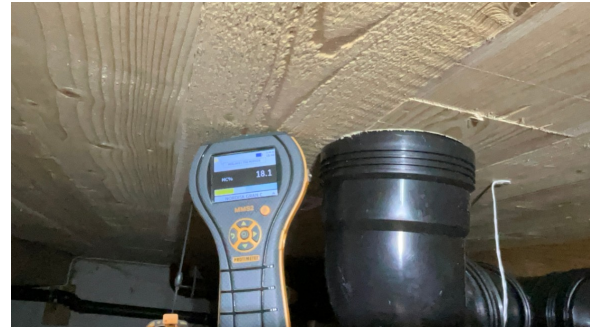
Fuktmåling fra krypromssiden - Noe høyt trefukttinnhold i skillekonstruksjonen.
