Tilstandsrapport

Boligbygg med flere boenheter

Storelvkata 6 , 7802 NAMSOS

Befaringsdato: 25.03.2026

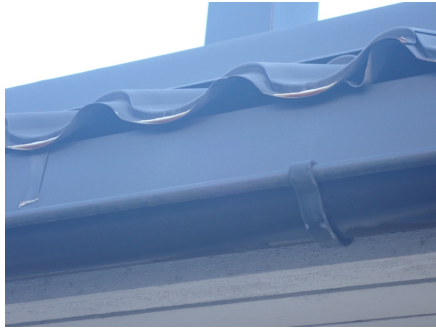
Det er partier med løs takfolie/rustmerker i takplater.

Løs folie / rust i takplater

Behovet for vedlikehold er økende. Avvik bør lukkes for å bremse utviklingen.

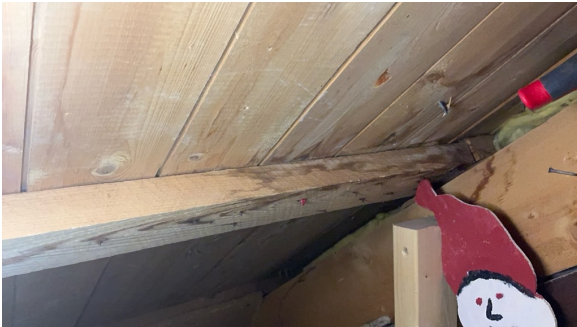
- Det er begrenset/dårlig ventilering av takkonstruksjonen.
- Det er påvist fuktskjolder i undertak/takkonstruksjon.

Det er i enkelte områder eldre fuktmerker i undertak på inspiserbare deler av kottrom. Ingen avvik registrert ved punktvis fuktmålinger i kontrollerte punkter

- Lufting/ventilering bør forbedres.

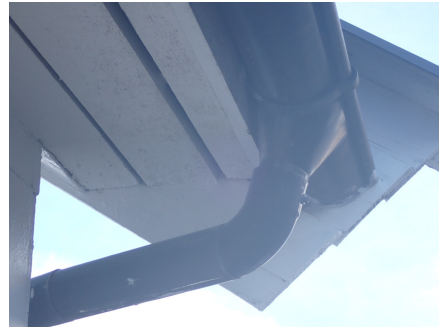
Luftespalter i takkasser.

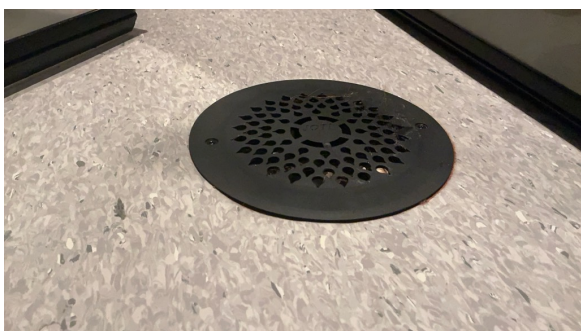
Belegget er synlig ført inn under klemring i sluk.

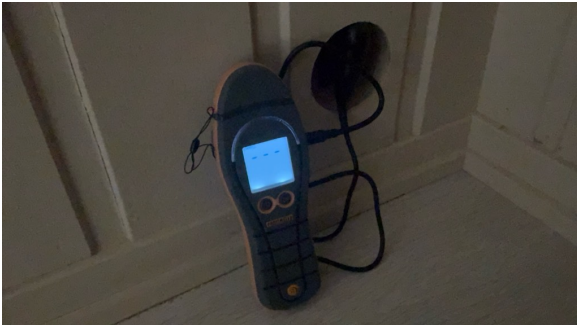
Ingen symptomer på fukt i hulltakingen.

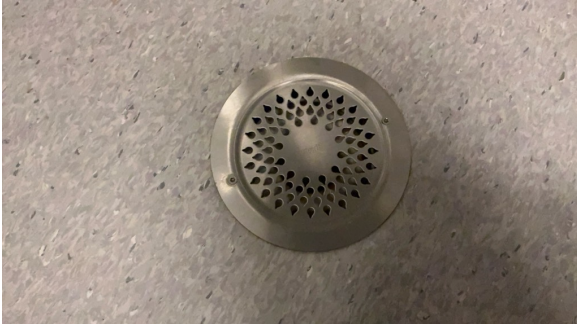
Belegget er synlig ført inn under klemring i sluk.

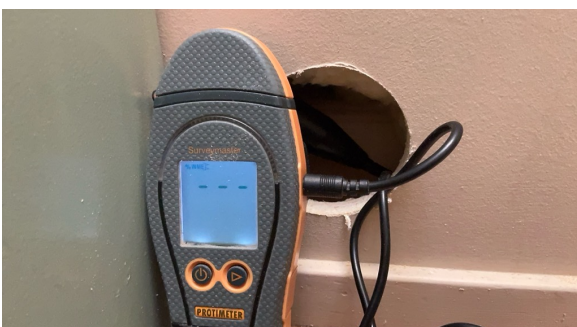
Ingen skadelig fukt i hulltakingen.

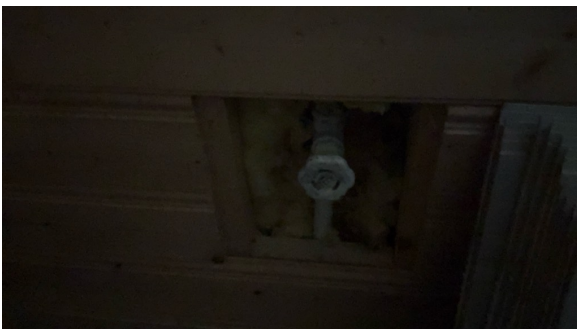
Eldre stoppekran felles for bygget anbefales skiftet.
