# Tilstandsrapport

Boligbygg med flere boenheter

Årnesveien 16 A, 8012 BODØ

Rapportdato: 23.04.2026

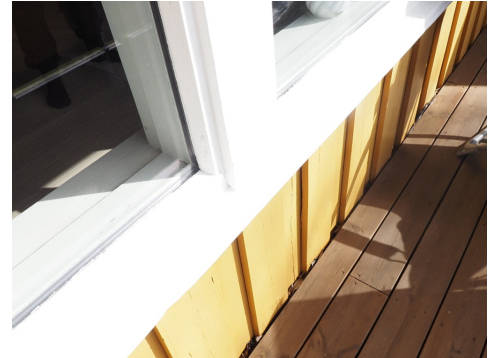
### TG 2 Vinduer

- Karmene i vinduer er slitte og det er sprekker i treverket.
- Eldre vinduer i stuen fremstår som slitte, med synlige tegn til slitasje på overflater og eventuelle sprekker i treverket.

Dersom tiltak ikke iverksettes, øker risikoen for fuktskader, varmetap og redusert isolasjonsevne, samt mulig utvikling av råte og mugg i omkringliggende konstruksjoner.

- Det må påregnes noe vedlikehold og at enkelte vinduer må skiftes ut.
- Det bør gjennomføres vedlikehold eller utskifting av vinduene med slitte karmen og sprekker i treverket for å hindre ytterligere forringelse.

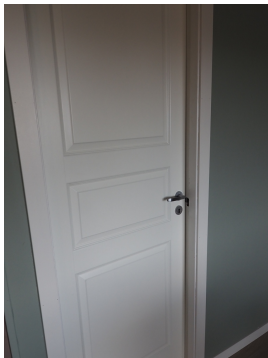
## ! TG 2 Innvendige dører

- Det er avvik:

Eldre dører må mulig skiftes om noen år.

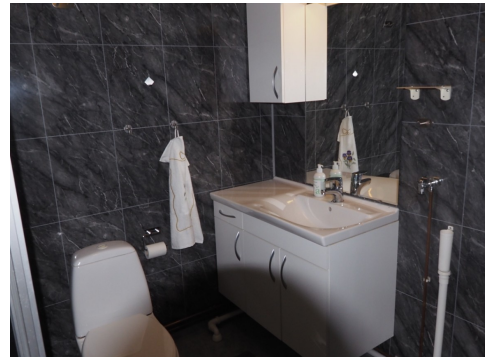
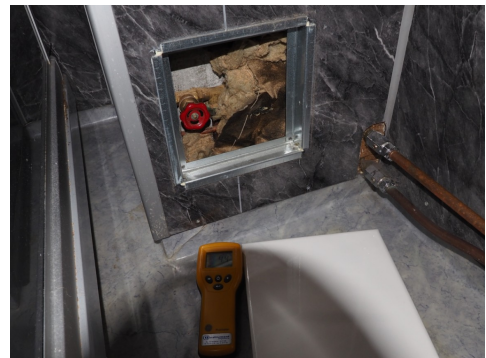
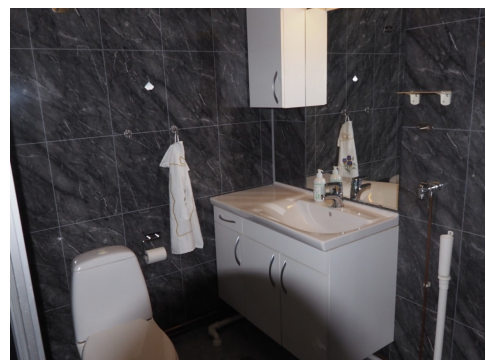
Våtrommet er fra byggeåret og har behov for oppgradering. Det er dusjkabinett og WC, samt 90 cm innredning i hvit, slett utførelse. Det er utført fukt søk, og det er ikke funnet for høye verdier på våtrommet. Noe knirk i gulvet.

- Manglende oppgradering av våtrommet medfører høy risiko for at konstruksjonene ikke vil tåle vanlig bruk av vann eller lekkasjer. Selv om det er dusjkabinett, er det fortsatt en betydelig risiko for at våtrommets konstruksjoner ikke tåler lekkasjer. Dette kan føre til fuktskader på tilstøtende konstruksjoner.

**Kostnadsestimat: 100 000 - 200 000**

Det bør fremskaffes dokumentasjon på utførelse og materialvalg for bad/vaskerommet. Manglende dokumentasjon medfører usikkerhet om konstruksjonens oppbygning og utførelse, noe som kan gi økt risiko for skjulte feil eller skader som ikke oppdages ved visuell kontroll eller fuktmåling.

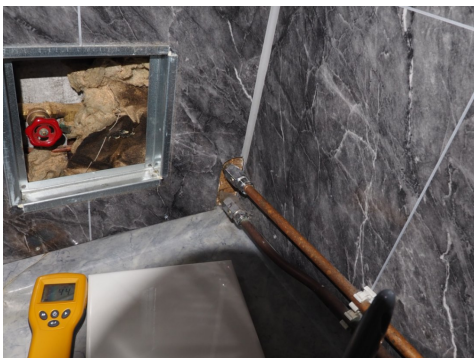
### ! TG IU Tilliggende konstruksjoner våtrom

Overflate søk ga ingen forhøyde verdier. Det er ikke foretatt hulltaking da eier ikke vil dette, men det er utført fuktmåling med egnet instrument i tilstøtende rom til våtsone. Målingen gir kun et øyeblikksbilde av forholdene og kan for eksempel endre seg med årstider, fukt- og temperaturforhold. Det ble ikke registrert forhøyede verdier eller andre avvik.

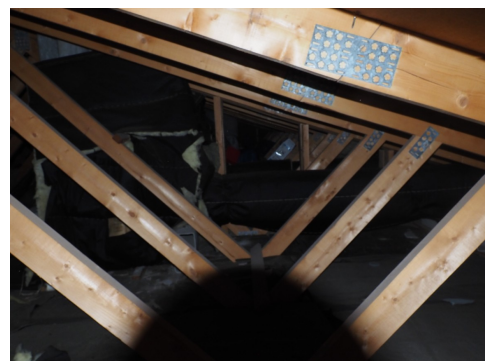
- Det er ikke foretatt radonmålinger, og bygget er heller ikke utført med radonsperre.
- Det er tegn på avvik i branncelleinndeling ut ifra dagens byggt tekniske forskrift.

- Det bør gjennomføres radonmålinger.
- For å avklare omfanget av avvik ved branncelleinndeling må det gjøres nærmere undersøkelser av en kvalifisert fagkyndig person. Brannen kan spre seg raskere ved avvik i branncelleinndelingen.

Brannveggen bør føres helt opp til taket på bortsett loft for å sikre korrekt branncelleinndeling og redusere risikoen for spredning av brann mellom ulike deler av bygget.

Det bør også gjennomføres radonmålinger, da manglende radonsperre og fravær av målinger medfører usikkerhet om radonnivåene i bygget, noe som kan utgjøre en helseisiko for brukerne.
