# Tilstandsrapport

Enebolig

Tømmertullen 5, 2240 MAGNOR

Befaringsdato: 24.02.2026

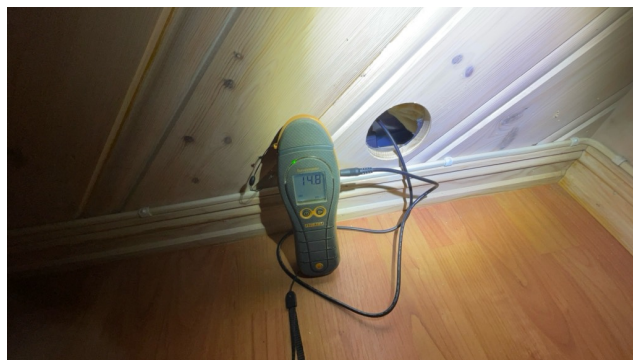
Hulltagning- plastfolie i vegg mot terreng

Målt 15 vext% i hulltagning. Noe som er høyere enn normal i lukket vegg, men som ikke vurderes direkte skadelig (imidlertid er dette kun en punktmåling og kan være høyere/lavere andre steder i konstruksjonen). Det er påvist plast i vegg mot terreng. Dette er feil iht. dagens byggedetaljer (skal ikke være fuktsperre i vegger hvor over halvparten er nedgravd mot terreng), men vært ulik praksis igjennom årene. Det er litt saltutslag og forhøyninger ved fuktsøk i nedkant vegg og gulv. Dette er nokså vanlig for bygningstypen og kan i tillegg til fuktvandring i vegg skyldes kapillærsug fra grunn.

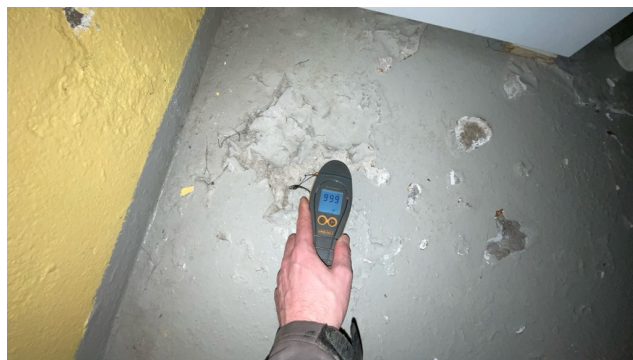
Saltutslag og forhøyning ved fuktsøk åpent betonggulv

- Det er påvist indikasjoner på noe fuktgjennomtrenging i kjellergulv.
- Det er påvist indikasjoner på noe fuktgjennomtrenging inn i kjellermur.

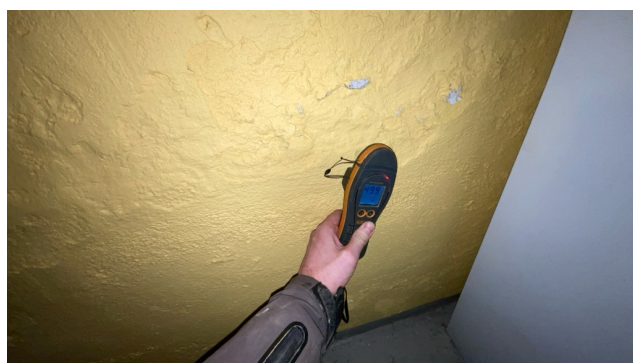
Saltutslag og forhøyning ved fuktsøk vegg åpen mur

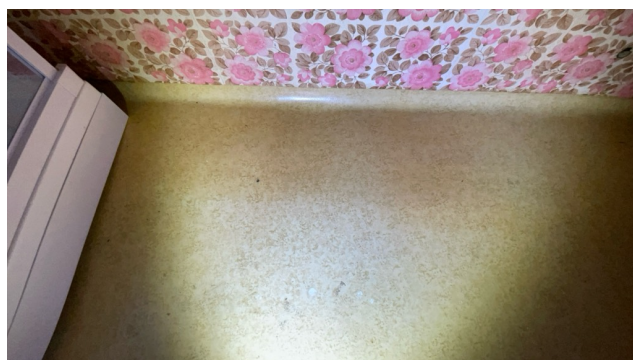
Belegget har missfarging. Mindre forhøyning ved fuktsøk mot sluk (målingen kan være usikker mtp. utslag av materialendringer som varmekabler, armering etc).

Missfarging

Mtp. alder er det påregnelig med utskiftning av belegg som utbedring av missfarging.

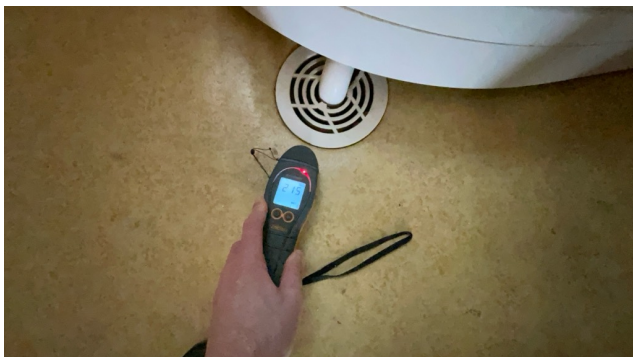
Mindre forhøyning ved fuktsøk mot sluk

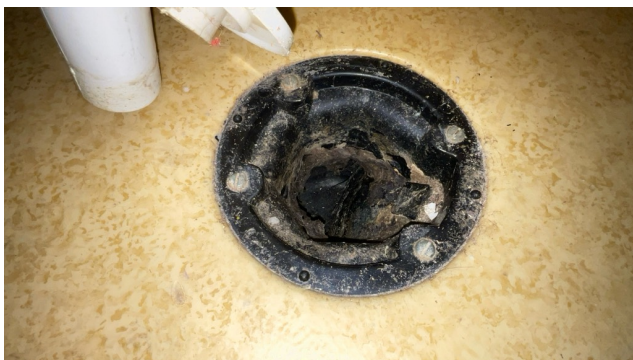
Sluk

- Det er viktig å merke seg at levetiden til en membran varierer basert på kvalitet, installasjon og bruk. Eldre membraner kan bli sprø og sprekke opp, noe som fører til at de mister sin vanntettende funksjon. Dette kan resultere i vannlekkasjer gjennom vegger og gulv og fuktskader.
- Det må foretas lokale tiltak for å utbedre utettheter på våtrommet.
- Våtrommets tettesjikt/membran står foran utbedring/utskiftning.

Utettheter ved rørgjennomføringer kan utbedres lokalt med f.eks. fugemasser. Men mtp. badets alder er det påregnelig med utskiftning av tettesjikt/sluk idag mtp. utgått levetid og estimat er satt for dette.

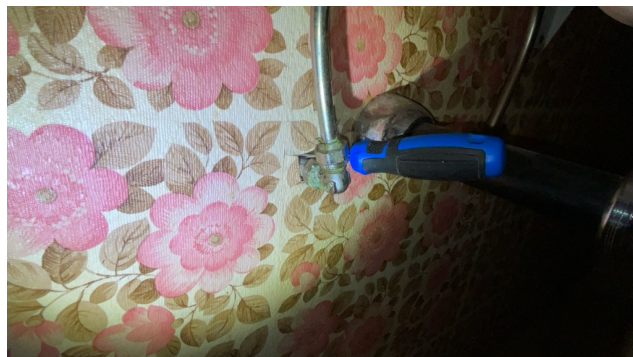
Utette rørgjennomføringer i våtsoner

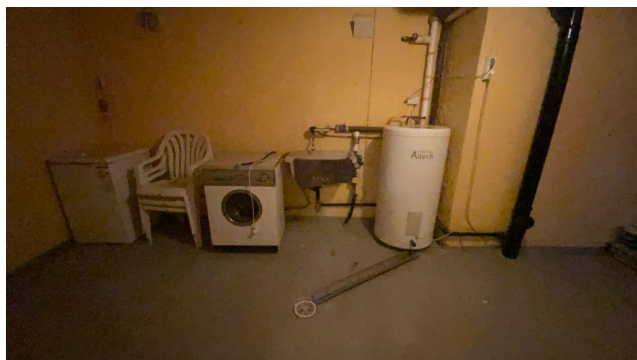
Vaskekjeller

Selv om rommet ikke oppfyller dagens krav til et våtrom, er det likevel fungerende med "lett bruk" som enkel vaskekjeller. Murkonstruksjoner tar ikke spesiell skade av noe vannsøl etc. Estimert satt for tettesjikt av belegg og utskiftning av rør/sluk.

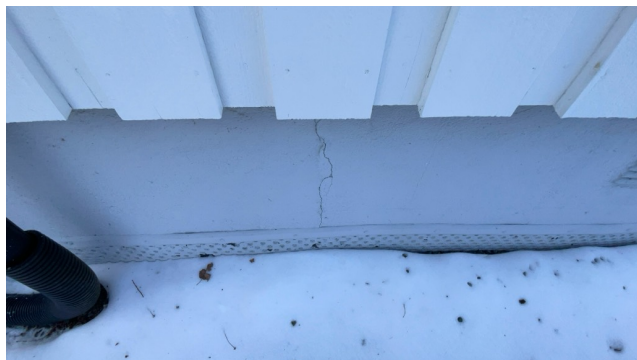
Litt sprekk ved ende/utkraging av mur mot stueterrassen. Ringmuren for rekkverk til terrassen har en del sprekker/utglidning og avskalling. Også litt forvitring/sprekker i muren for kjellertrapp.

Sprekk ved utkraget mur/leveg for stueterrasse

Sprekker bør observeres om endrer seg, men tiltak vurderes ikke nødvendig om de er stabile uten endring. Noe utbedringer av mur for rekkverk påregnelig (ser ut å ha utglidninger).
