Tilstandsrapport

Enebolig

Soltoppen 9, 1719 GREÅKER

Befaringsdato: 31.05.2024

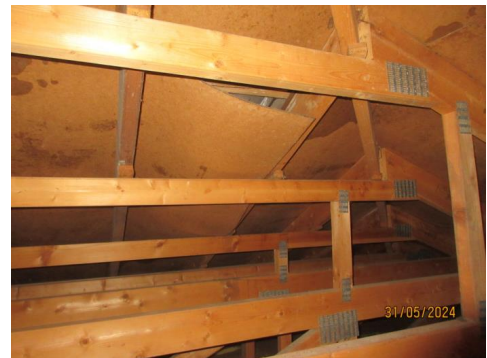
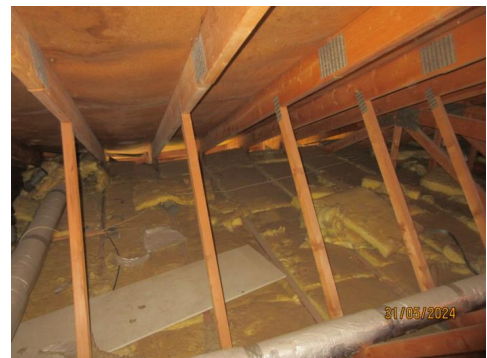
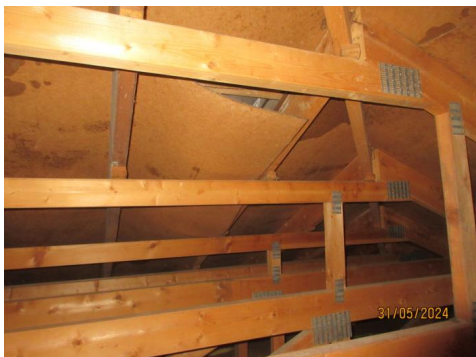
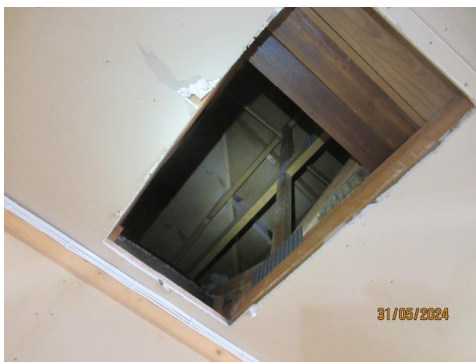
En sutakplate har sluppet feste på en side. (henger ned i loftet) Takkonstruksjon over garasje er ikke besiktiget på befaringen (manglende adkomst) Visuelt besiktiget fra garasjergulv via luke. Ingen avvik oppdaget på befaringen.

loft over garasje, ikke besiktiget.

- Det må foretas tiltak for å lukke avviket.

Reparasjon, evt bytte plate.
Anbefaler inspeksjon av loft over garasje.

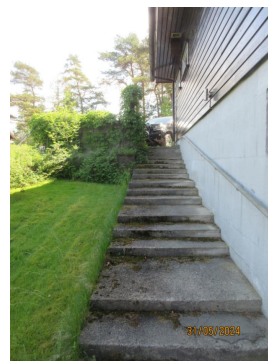
TG 1 Utvendige trapper

Enkel betongtrapp i terreng ned langs boligen, håndløper på vegg.

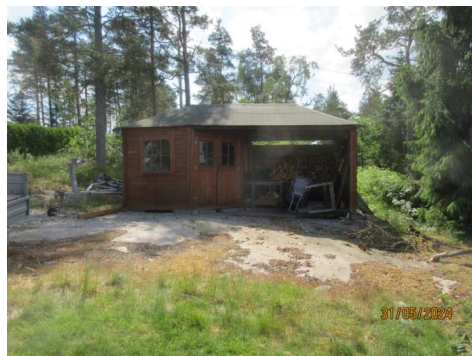
TG 2 Andre utvendige forhold

Liten frittstående bod og vedskjul, oppført i enkel trekonstruksjon

Visuell kontroll og normal oppfølging av vedlikehold.

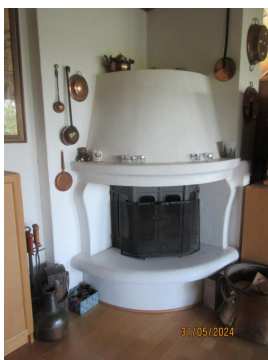
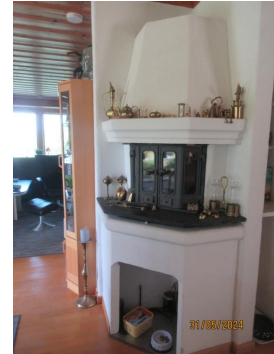
Foran kjøkkenpeis er det kun kant på ca 20cm (krav 30cm)

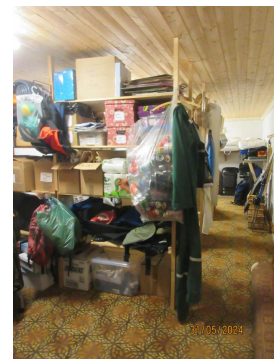
TG 1 Rom Under Terreng

Betonggulv med teppe flis og noe tregulv. Veggene har betong/mur. Hulltaking er ikke foretatt. Rommet har en konstruksjon som gjør hulltaking unødvendig. Åpne malte lecavegger i boden. Ikke reg fuksymptomer på vegger eller under tepper i bod.

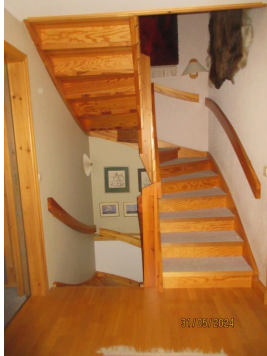
TG 2 Innvendige trapper

- Rekkverkshøyder er under dagens forskriftskrav til rekkverk i trapper. Rekkverk 89 cm høyde. Minimalt avvik fra forskrifter/krav (90cm)

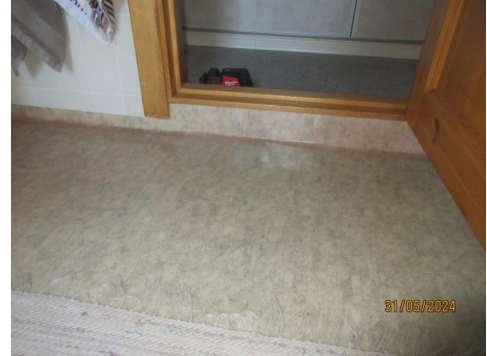
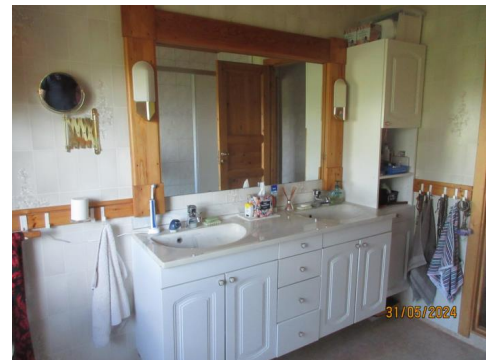
Badet fungerer med avviket, men teknisk levetid er overskredet.

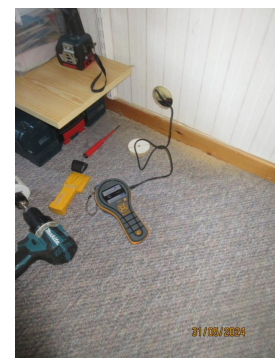
TG 1 Tilliggende konstruksjoner våtrom

Hulltaking er foretatt uten å påvise unormale forhold. Hulltaking er foretatt ved/i Arbeidsrom motstående side for dusjnischen. Fuktkvotemåling (vekt%) i konstruksjonen ble målt til 0.

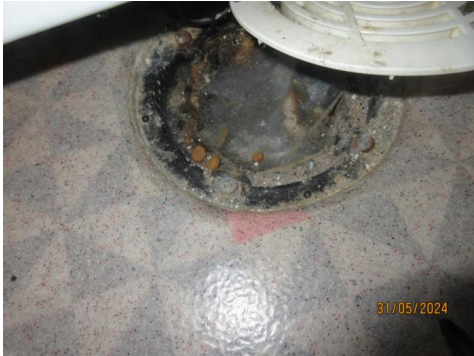
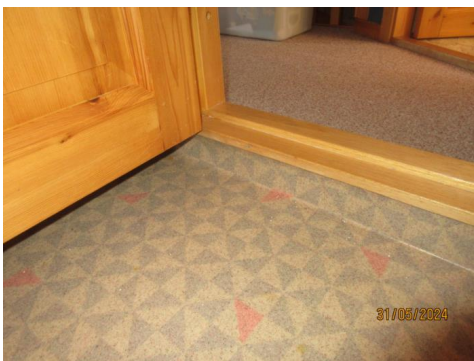
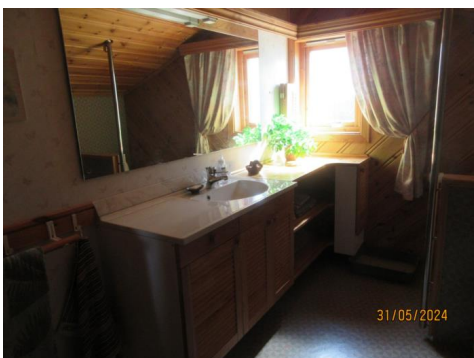
TG 3 Generell

Badet fungerer med avviket, men teknisk levetid er overskredet.

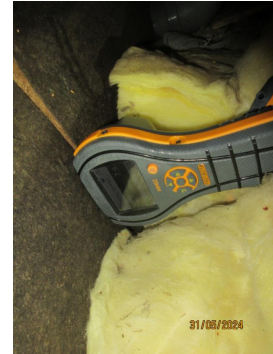
TG 1 Tilliggende konstruksjoner våtrom

Det er montert asfaltplater mot loftside, fuktmåling er foretatt i stendere med pigger. Ingen forhøyet fukt.

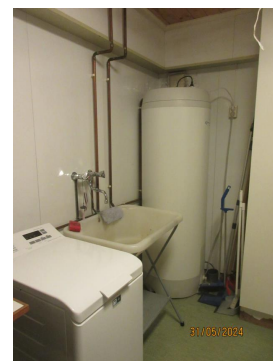
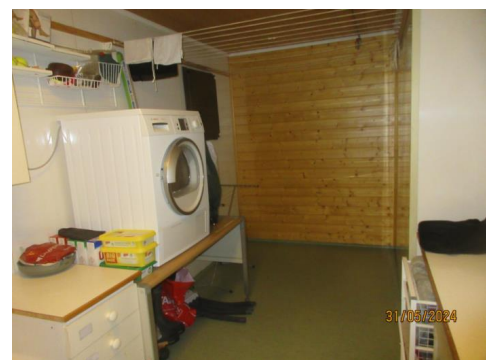
TG 3 Generell

Rommet fungerer med avviket, men teknisk levetid er overskredet.

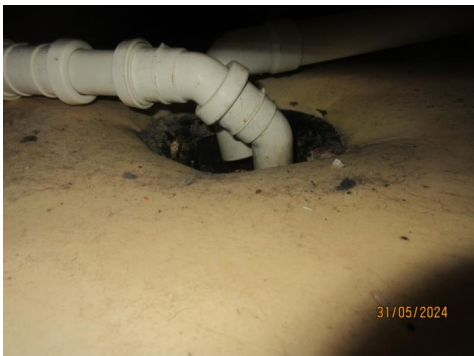
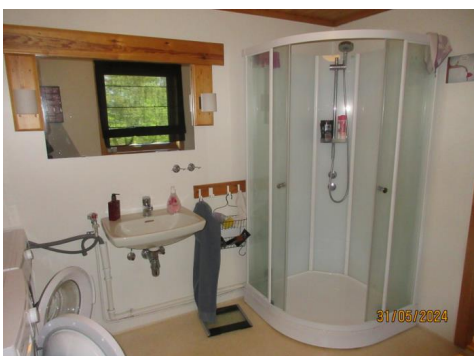
Membran/tettefunksjon har overskredet forventet levetid, og badet må oppgraderes for å tilfredsstille forskrifter.
Badet fungerer med avviket, men teknisk levetid er overskredet.

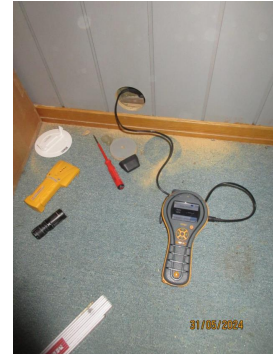
! TG 1 Tilliggende konstruksjoner våtrom

Hulltaking er foretatt uten å påvise unormale forhold. Hulltaking er foretatt ved/i Gang motstående side for bad.. Fuktvotemåling (vekt%) i konstruksjonen ble målt til 0.

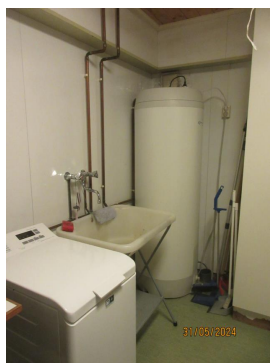
! TG 2 Varmtvannstank

Varmtvannstanken er på ca 300 liter. Montert på 2000 tallet. se pkt 11 egenerklæring.

- Det er ikke behov for utbedringstiltak siden tanken fungerer i dag, men ut ifra alder kan skader plutselig oppstå på eldre tanker.
- Det bør etableres tilfredsstillende el-tilkobling etter gjeldende forskrift.

Bereider skal være fast tilkoblet iht dagens forskrifter, ikke via stikk.

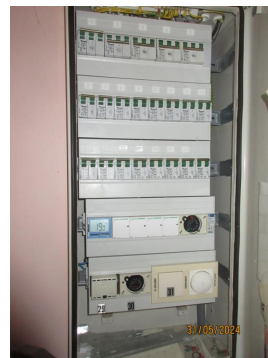
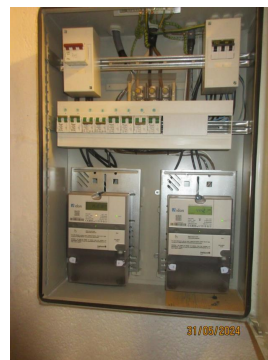
⚠ TG 2 Elektrisk anlegg

El anlegg fra byggeår. El skap med 21 fordelingskurser med automater i 1 etg. El skap med 63A hovedsikring og 8 fordelingskurser med automater i kjeller. Lite el skap med 5 fordelingskurser, med automater på soverom i hybelleilighet. Kontrollert av Elvia 31.01.2022, avvik rettet OK.

Samsvarserklæring for utførte arbeider bør fremskaffes. Tilstandsgrad settes ikke på el anlegg, da undertegnede ikke har autorisasjon eller kompetanse til vurdering av el installasjoner. TG er automatisk generert i programmet.
