# Tilstandsrapport

Rekkehus

Øvre Sædalsvegen 311, 5099 BERGEN

Befaringsdato: 20.08.2025

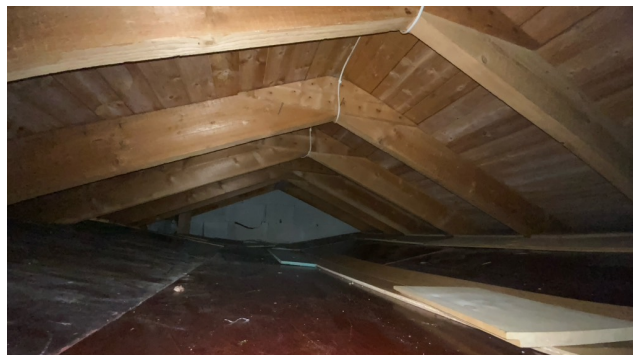
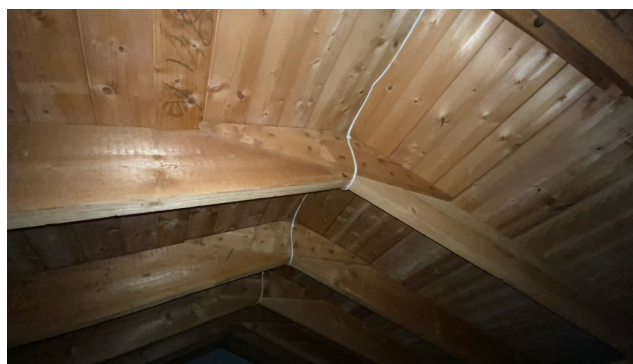
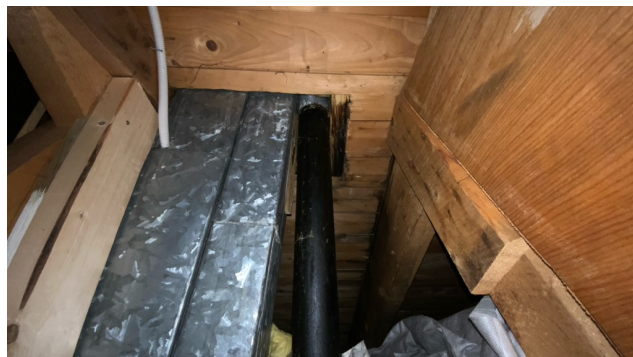
### ! TG 1 Takkonstruksjon/Loft

Plassbygget takkonstruksjon, med sutaksbord.

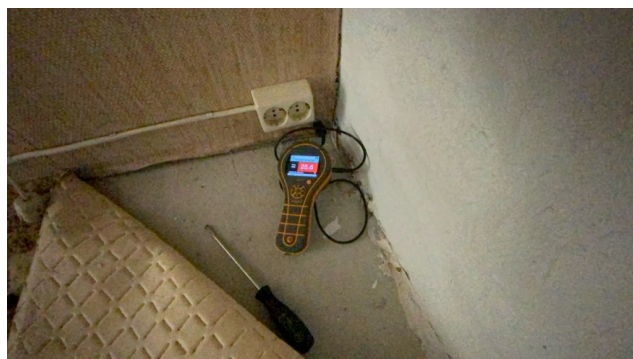
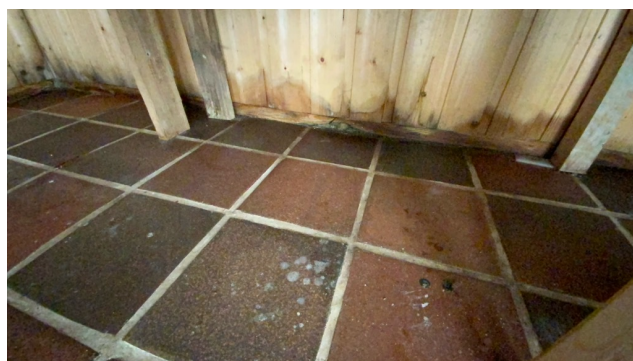
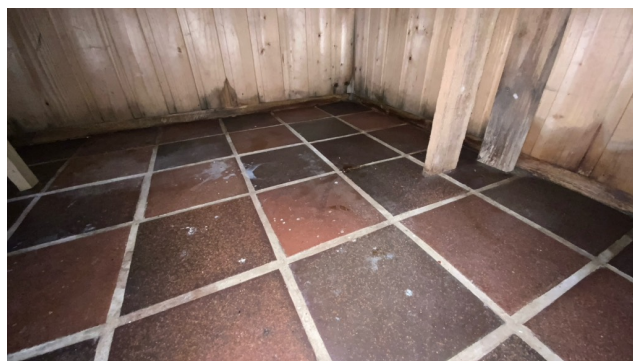
### ! TG 3 Rom Under Terreng

- Det er gjennom målinger påvist høyt fuktnivå i trevegger i underetg./kjeller, det er derfor ikke foretatt hulltaking

Det er fukt i nedre del av veggplater på utforet vegg i kjellerstue og i den ene boden.

Utforede yttervegger mot mur og betong er en utsatt konstruksjon, med hensyn til fukt og kondensproblemer.

Treverk innvendig mot grunnmur må fjernes.

Utforede yttervegger innvendig under terreng og mot grunnmur er en utsatt konstruksjon, med hensyn til fukt og kondensproblemer. Grunnmuren bør ikke kles inne, men være synlig i alle rom.

**Kostnadsestimat: 10 000 - 50 000**

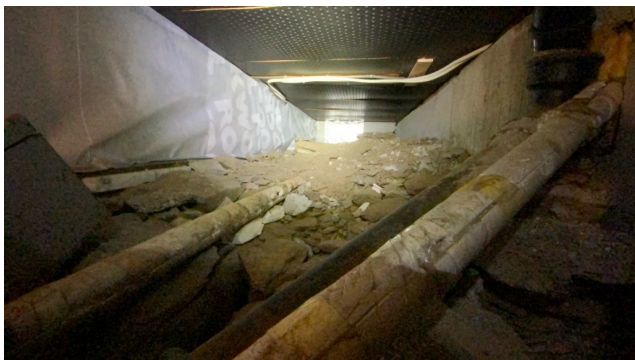
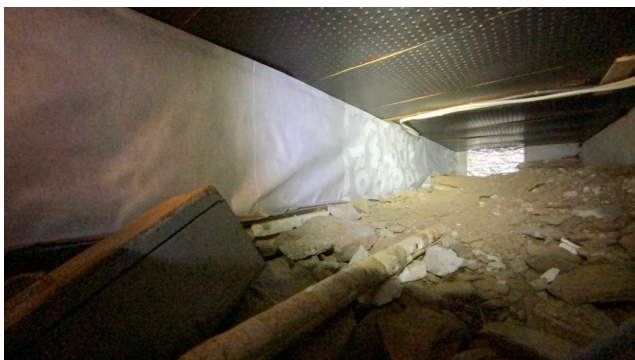
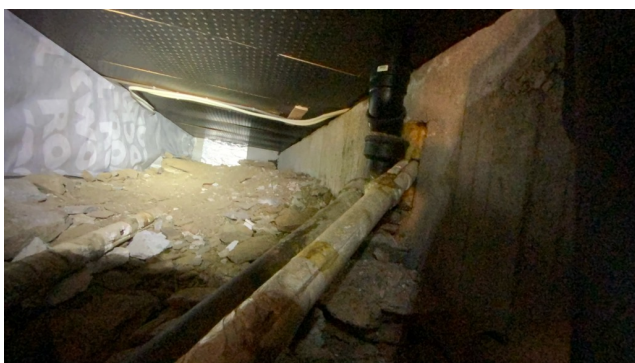
### ! TG 2 Kryp Kjeller

Det er ikke montert plastfolie mot grunn. Det ble ikke registrert lufteventiler.

Krypkjeller var tørr på befaringdagen.  
Det bør monteres plastfolie mot grunn og etablerte lufteventiler.  
Krypkjeller er en kjent risikokonstruksjon og bør holdes under oppsikt.

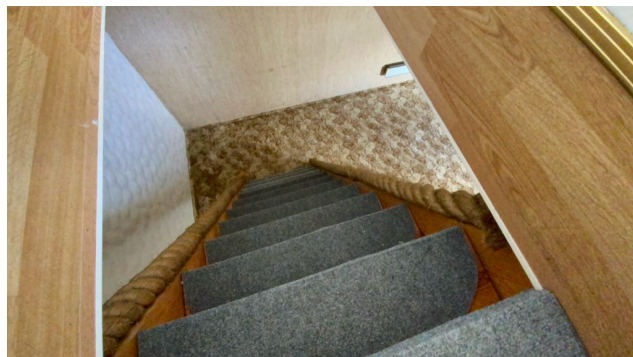
## ! TG 3 Innvendige trapper

Lakket vindeltrapp, med teppefliser i trinn.  
Loftstrapp med luke.

Det må monteres rekkverk.

**Kostnadsestimat: Under 10 000**

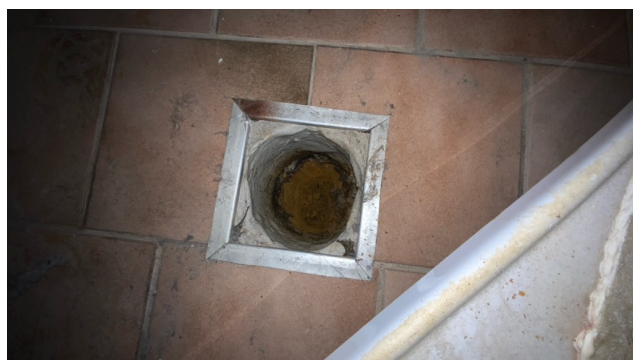
Badet må pusses opp for å tilfredsstille dagens krav til våtrom. Normal levetid for tettesjikt er oppbrukt.

**Kostnadsestimat: 100 000 - 300 000**

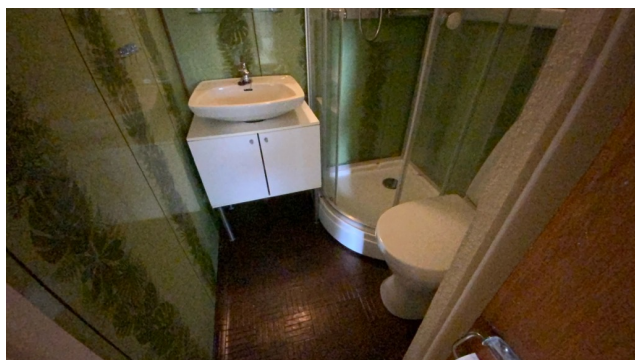
Badet må pusses opp for å tilfredsstille dagens krav til våtrom. Normal levetid for tettesjikt er oppbrukt.

**Kostnadsestimat: 100 000 - 300 000**

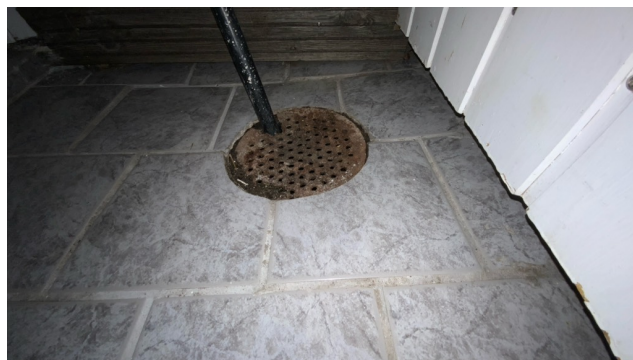
Rommet må pusses opp for å tilfredsstille dagens krav til våtrom.

**Kostnadsestimat: 100 000 - 300 000**
