Tilstandsrapport

Boligbygg med flere boenheter

Østre Strandgate 51, 4608 KRISTIANSAND S

Befaringsdato: 04.11.2024

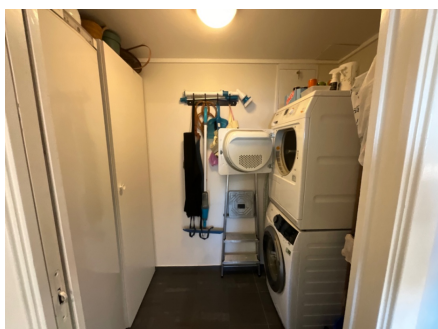
📍 TG 2 Overflater Gulv

På gulvet er det fliser. Det er ca 2-3 mm fall fra flis ved dør til topp slukrist.

- Det er påvist at høydeforskjell fra topp slukrist til gulv/synlig topp membran ved dørterskel er mindre enn 25 mm.

Våtrom uten oppkant og uten tilstrekkelig fall til sluk vil ved vannlekkasje ha økt fare for vann i tilstøtende rom og konstruksjoner.

- Våtrommet fungerer med dette avviket.

- Rommet er kun i bruk som vaskerom med kum. Gulvet får derfor ingen vannbelastning ved normalt bruk, ved endret bruk må det etableres fall til sluk.

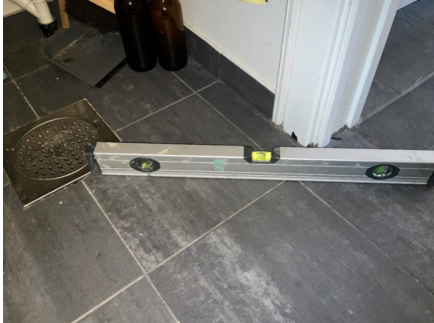
TG 2 Sluk, membran og tettesjikt

Det er eldre soilsluk og smøremembran med ukjent utførelse.

- Mer enn halvparten av forventet brukstid er passert på membranløsningen.
- Mer enn halvparten av forventet brukstid er passert på slukløsningen.

- Sluket må sjekkes og rengjøres jevnlig.
- Overvåk tilstanden jevnlig. For å få tilstandsgrad 0 eller 1 må slukløsningen skiftes ut og sannsynligvis må også membransjiktet skiftes/utbedres. Det er imidlertid vanskelig å si noe om tidspunktet for når dette er nødvendig.
