# Tilstandsrapport

Leilighet

Skoleparken 8C, 7604 LEVANGER

Oppdragsnr.: 19298-1635

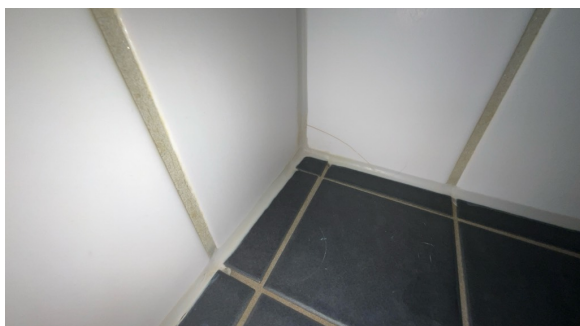
## TG 2 Overflater vegger og himling

- Det er påvist sprekker i fliser.

Sprekk i veggflis ved dusjhjørne.

- Det må gjøres tiltak for å utbedre avviket.

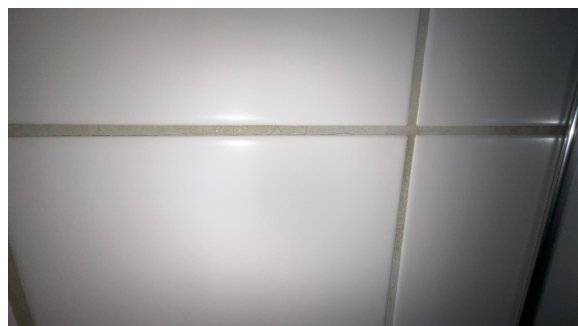
Noe misfargede fuger i våtsone og mindre riss i enkelte flisfuger ved glassdør.

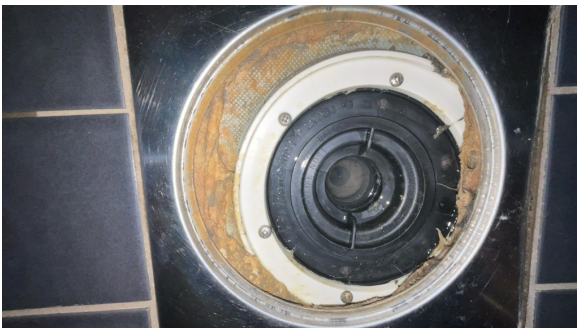
Forskyvning mellom sluk og slukrist.

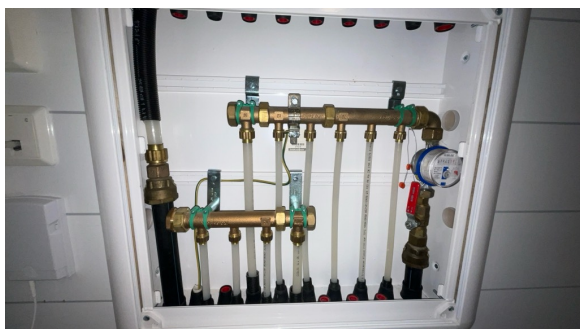
#### TG 2 Vannledninger

- Rørkursene på rør-i-rør systemet på vannledninger er ikke merket.

- Rørkurser på rør-i-rør system bør merkes.

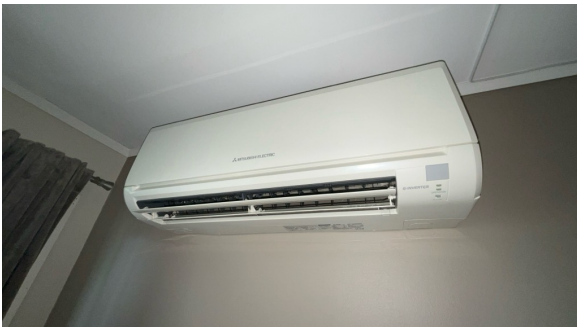
## TG 2 Varmesentral

- Mer enn halvparten av forventet brukstid på varmesentral er oppbrukt.

Noe støy fra vifte.

- Det er ikke behov for utbedringstiltak siden varmesentralen fungerer i dag, men ut ifra alder kan skader plutselig oppstå på eldre anlegg.
