Halvdans gate 13, 2315 HAMAR

# Tilstandsrapport

# gnr. 1, bnr. 963

Befaringsdato: 26.01.2024

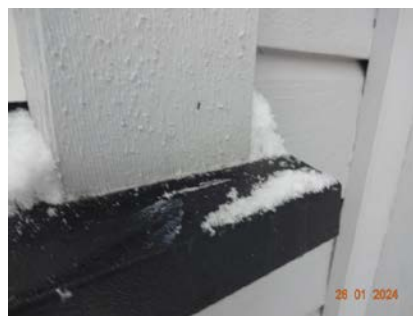
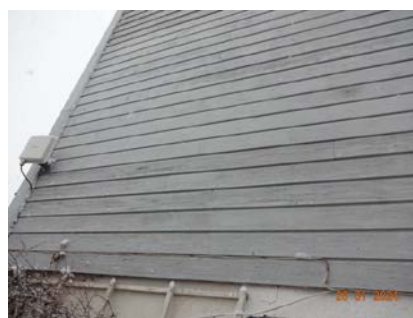
Panel er ført helt ned mot vannbrett, fare for fuktopptrekk og forvittringer.

Utvendig panel har behov for vedlikehold.

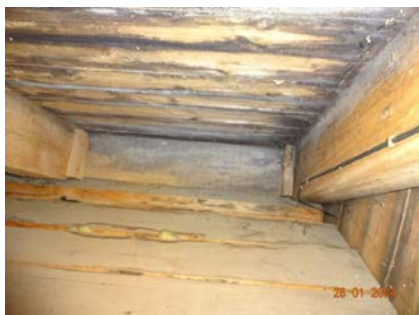
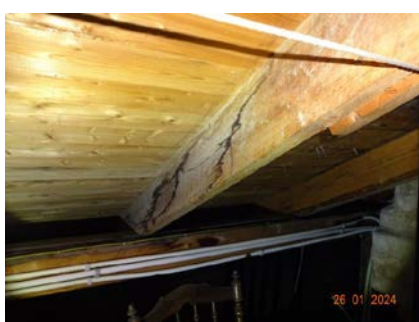
### Takkonstruksjon/Loft - 2

Det er påvist svertesopp/muggsopp og fuktkjelder i undertak på flere steder. Ved bruk av fuktmåler på befaringsdagen ble det ikke registrert unormale verdier.

Det er påvist fuktskjelder i sperre. Ved bruk av fuktmåler ble det ikke registrert unormale verdier.

Anbefaler ytterligere undersøkelser av takteking/undertak.

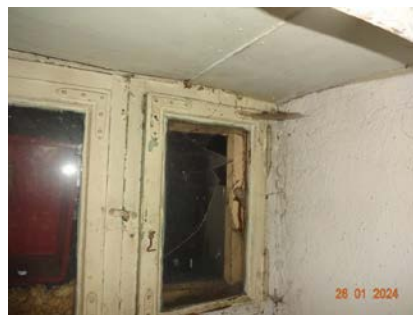
## TG 3 Vinduer

Varevinduer, 1+1 glass i kjeller.

- Det er påvist andre avvik:

- Det må foretas tiltak for å lukke avviket.

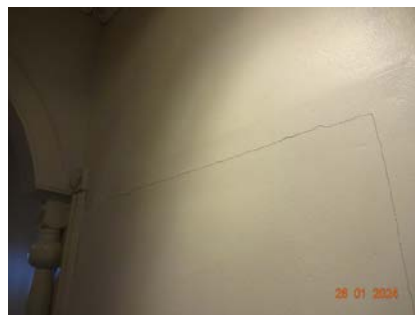
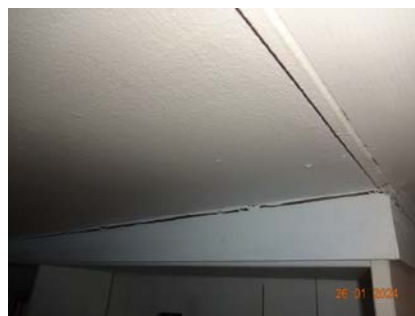
## TG 2 Overflater - 2

Overflater med malt panel, brystningspanel, malt murpuss, malte MDF-veggplater, malt strietapet, malt tapet og malte plater.

- Det er påvist andre avvik:

- Det må foretas tiltak for å lukke avviket.

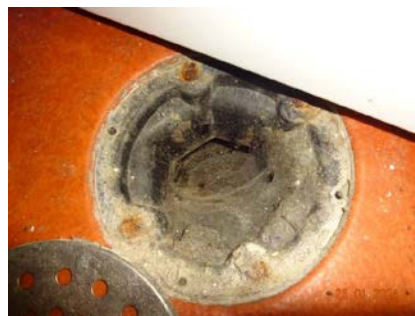
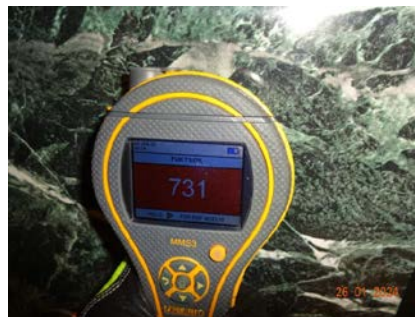
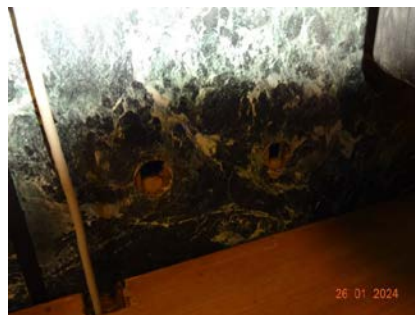
- Vaskerom: Våtrommet må oppgraderes for å tåle normal bruk etter dagens krav. Vaskerom er bygget etter byggeforskrifter gjeldende før 1997. Vaskerom fra før 1997 gis i denne rapport automatisk TG 3 da det ut fra alder må forventes at behov for oppgraderinger nærmer seg. Rust på skruer i sluk. Eldre gulvbelegg blir porøse og kan sprekke opp, må påregne forvitringsskader i belegget. Små hull i våtromsplater etter tidligere rørgjennomføring. Ikke etablert tilluftspalte under innerdør. Rørgjennomføringer i våtroms gulvbelegg, svekker gulvets tetthet. Våtromsbelegg er ikke tett, tidligere rørgjennomføring igjennom gulv er ikke tettet/fjernet. Ved bruk av fuktindikator ble det registrert noe fuktighet over skyllekar.

Det anbefales at vaskerommet/våtrommet totalrenoveres. Ved renovering, påse at alle forhold med tettesjiktet, våtsone, sluk mv. dokumenteres

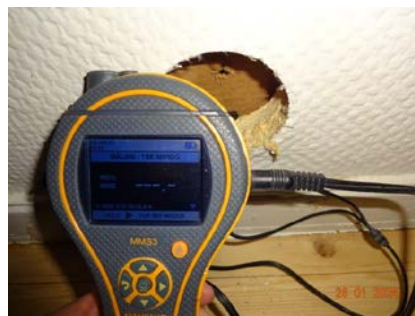
## TG 1 Tilliggende konstruksjoner våtrom

Hulltaking er foretatt nederst på delevegg mot våtsone. Ved bruk av fuktmåler ble det ikke registrert unormale verdier.

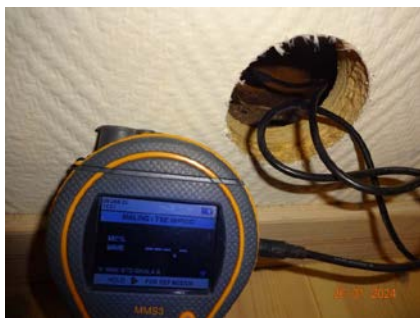
#### TG 1 Tilliggende konstruksjoner våtrom

Hulltaking er foretatt nederst på delevegg mot våtsonen. Ved bruk av fuktmåler ble det ikke registrert unormale verdier.

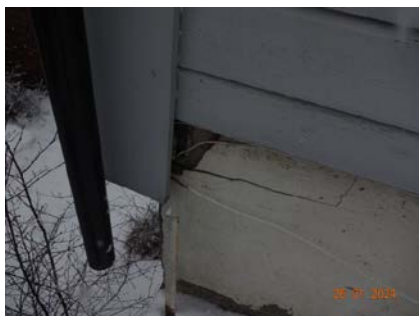
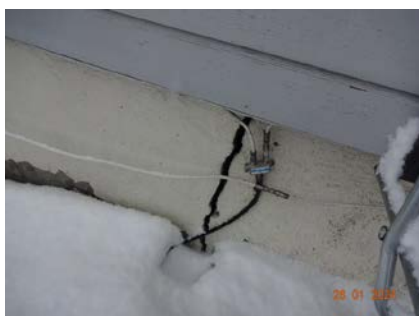
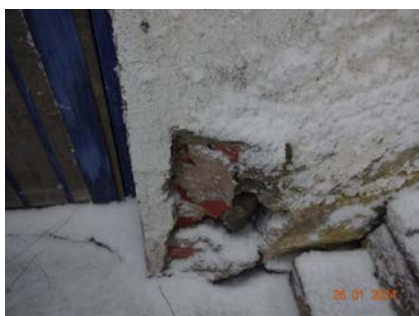
Eldre del:  
Drenering og fuktsikring materialer er ukjent, da den er nedgravd og ikke tilgjengelig. Antatt med avtrekk fra byggegrube i stensatt grøft.

- Lokal utbedring må utføres.
