Tilstandsrapport

Boligbygg med flere boenheter
-

Frankendalsveien 13 B, 3258 LARVIK
-

Befaringsdato: 10.03.2025

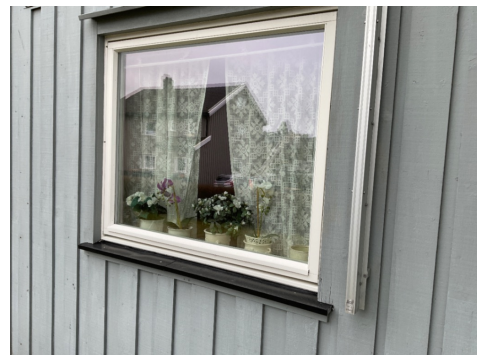
- Det er påvist avvik rundt innsetningsdetaljer.

Soveromsvindu sett fra terrasse

Tilstandsgraden kan forbedres ved å vedlikeholde panelen utvendig og utbedre utførelsen på vannbrettet.

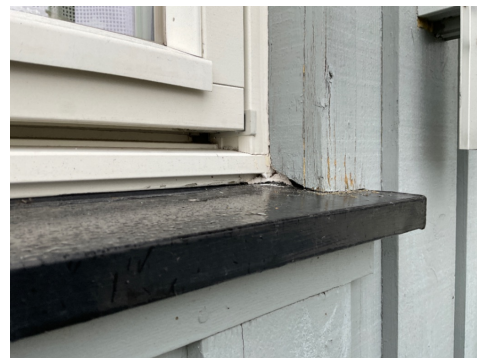
Detalj med vannbrett

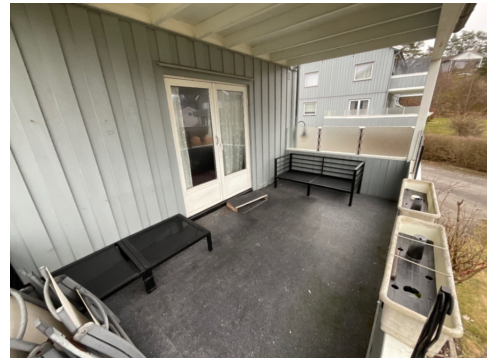
- Det er påvist fukt-/råteskader i konstruksjonen.
- Rekkverket er for lavt i forhold til dagens krav til rekkverkshøyder.

Tilstandsgrad tre er gitt fordi terrassen har råteskader i listverket til terrasseglassene og avflassing av maling på søyler, håndløper og trepanel.

Terrasse

- Andre tiltak:
- Det er ikke krav om utbedring av rekkverkshøyde opp til dagens forskriftskrav.
- Råteskadet trekledning må skiftes ut.

Tilstandsgraden forbedres hvis de råteskadete trepanelene skiftet, panelen vedlikeholdes og rekkverkshøyden oppjusteres til dagens forskriftskrav.

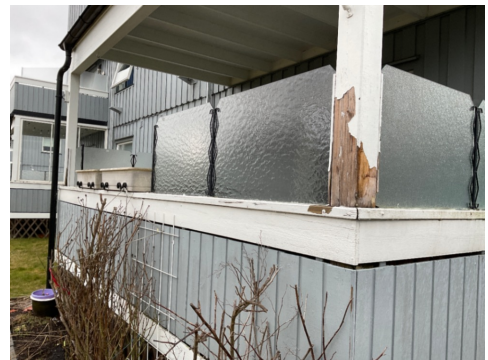
Malings avflassing på søyler

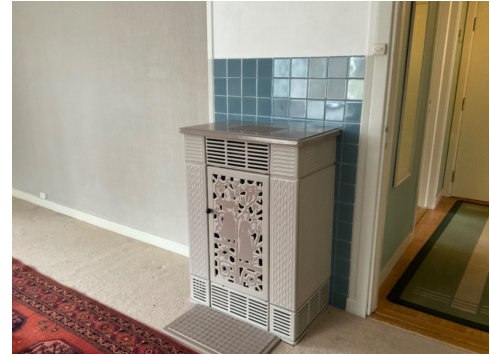
Konsekvensene er at en sprekk i pipen ikke er mulig å se.

Kamin i stuen

Jeg anbefaler ny eier å kontakte branntilsynet for å få en veiledning på hvordan mangelen kan utbedres.

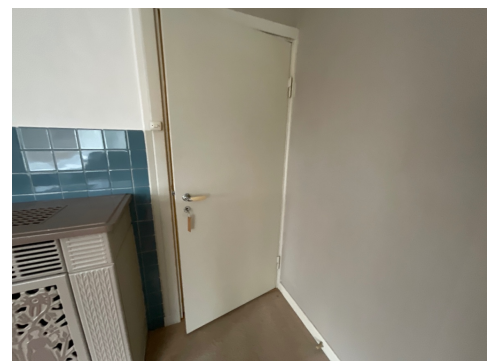
- Det er påvist avvik som tilsier at det bør foretas tiltak på enkelte dører.

Dør fra stue

For å forbedre tilstandsgraden må ny eier forvente vedlikehold og justeringer på dører, karmen og terskler.

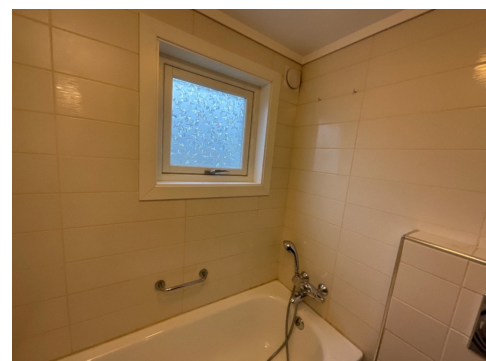
- Det er vindu/dør med ikke fuktbestandige materialer i våtsonen (ved vask, dusj, badekar, osv.), løsningen eller byggematerialet er uegnet

Baderommet fungerer med dette avviket, men ny eier må være klar over at vinduet over badekaret er utsatt og ikke egnet for fuktbelastning.

Vindu over badekar

Tilstandsgraden forbedres hvis vinduet og innvendig omramming erstattes av egnede materialer.

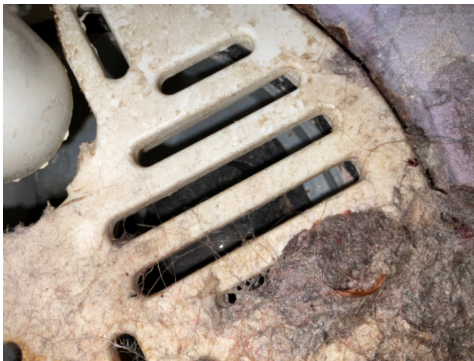
Sluk under badekar

- Tilgang til sluk må bedres både for inspeksjon og rengjøring.

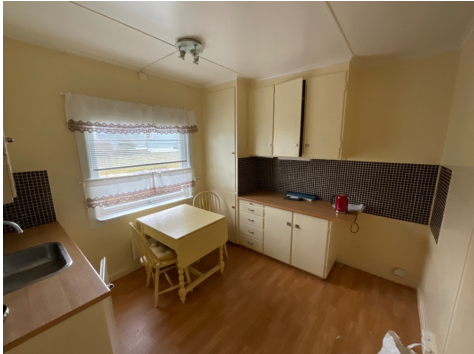
Tilstandsgrad to er gitt fordi kjøkkenet er av eldre dato, har skader på innredningen og to dører subber på karmene.

Kjøkkenet sett fra enteen

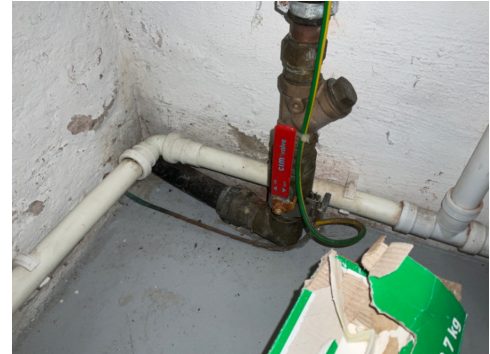
- Det er ikke behov for utbedringstiltak siden anlegget fungerer i dag, men ut ifra alder kan skader plutselig oppstå på eldre anlegg.

Hovedstoppekran til bygningen i felles vaskerom

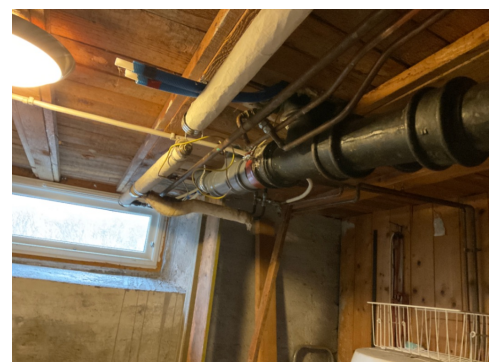
- Det er ikke behov for utbedringstiltak siden anlegget fungerer i dag, men ut ifra alder kan skader plutselig oppstå på eldre anlegg.

Avløpsrør av plast og støpejern i kjellerboden

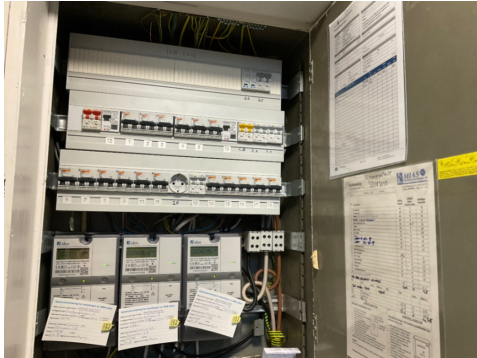
Sikringskapp i felles trappeoppgang
