# Tilstandsrapport

📍 Tore Hunds vei 21, 0576 OSLO

# gnr. 128, bnr. 48

Befaringsdato: 21.05.2025

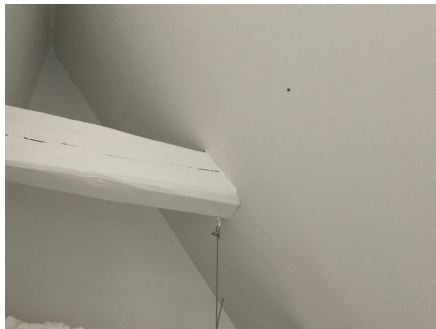
Bjelke-gjennomføring i tak.

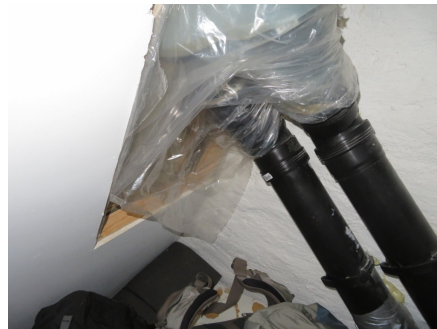
Avviket gjelder åpning i takkonstruksjon for avløps-rør ført i gjennom takkonstruksjonen på loftet.  
Her er det gjenstående arbeider, og det er bl.a. manglende/gjenstående tetting med diffusjons-sperre/plastfolie.

Konsekvens: Utett dampsperre kan ført til at varm luft fra loftet, trekker inn i takkonstruksjonen med fare for kondensering.  
Forholdet bør utbedres/tettes fagmessig.

Uferdig avslutning for gjennomføring av avløps-rør.

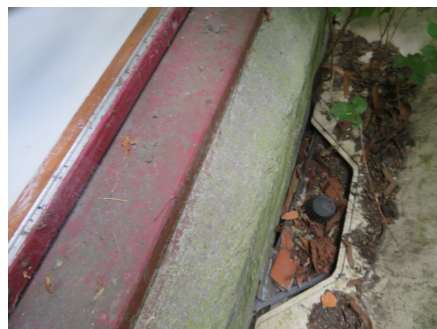
konsekvens: Denne løsningen som er utført på disse vinduene, kan forårsake skade på vinduskarmen.

Det er murt opp på vinduskarm på kjellervinduer. Feil utførelse.

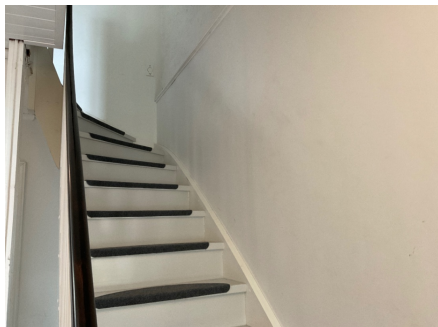
Trapp til loft. Manglende håndløper på vegg.

Konsekvens: For å tilfredsstille sikkerhetskrav, må det monteres håndløpere, og feste rekkverk.

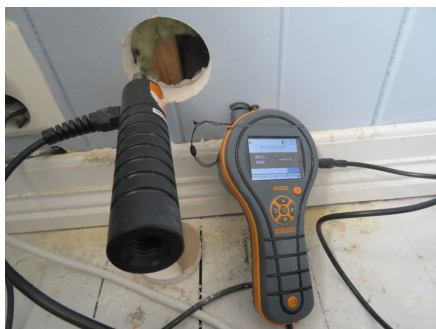
Det ble gjort hulltaking med fuktsøk i vegg inn mot dusj, fra stue.  
På befaringsdagen ble det ikke registrert unormale fuktverdier på det aktuelle stedet.

Ingen unormale fuktverdier registrert.

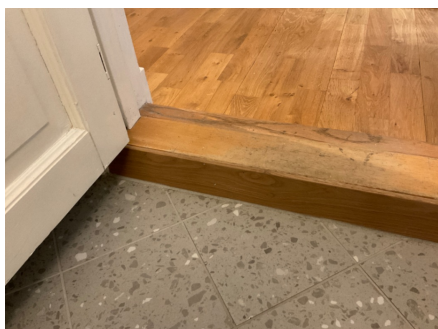
Høyde fra overkant slukrist og til membran/fliser ved dør er målt til: Det er en oppkant som er flislagt. Det er ikke kjent om membranen er ført opp på dørterskel. Det skal ikke gjøre inngrep i konstruksjonen, så terskel-listen blir ikke demontert.

Dørterskel.

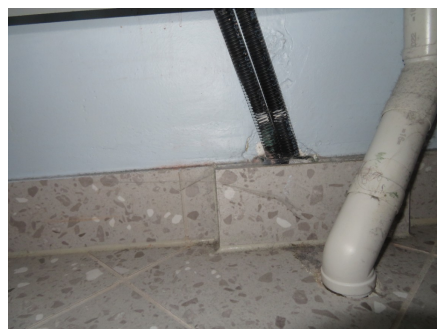
Vannrør ført opp av gulvet. Ender er ikke tettet.

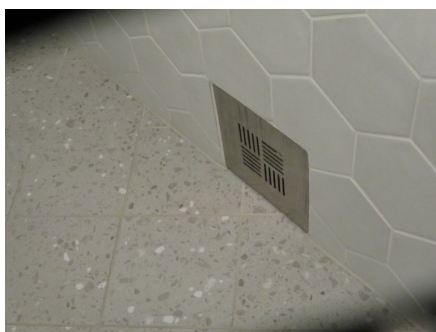
Det er ikke påvist tilfredsstillende løsning for å synliggjøre evt. lekkasje fra den innebygde sisternen.

Konsekvens: Evt. lekkasjer fra innbygget sisterner, vil ikke bli oppdaget.

Inspeksjons-luke i badekar-front, er fuget fast.

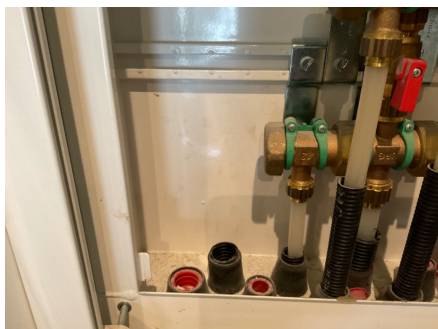
I dette fordelerskapet er høyde på avrenningsrøret 2-3 cm. over bunnen i skapet. Det vil derfor gå lang tid før evt. lekkasjer vil bli synliggjort.

Fordelerskap 2. etg.

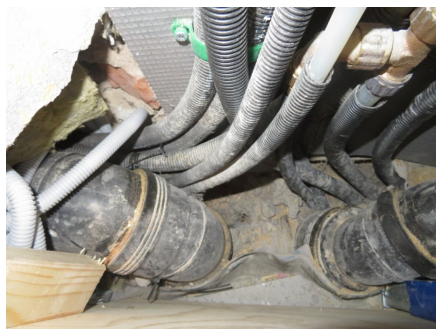
Den løsningen som er valgt her, er så langt jeg kan se, ikke etter forskriftskrav, og evt. lekkasjevann ser ikke ut til å kunne renne ut i badet å synliggjøres. Det vil da kunne forårsake bygningsskade.

Løsningen virker ufagmessig utført.

Rom inne i innkassing i kjeller ser ikke ut til å være lekkasje/vann-sikret.

Nærmere kontroll av forholdet anbefales utført.

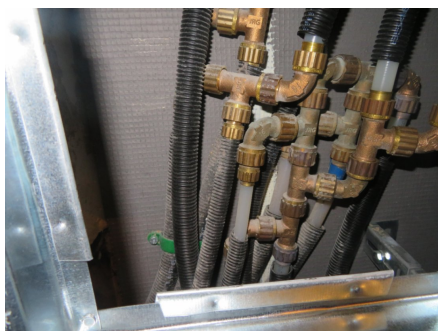
Rør opplegg i kjeller.
