# Nerjåren 178 7357 SKAUN

## Tilstandsrapport Eierskifte

Boligtype: Enebolig

Byggeår: 1949

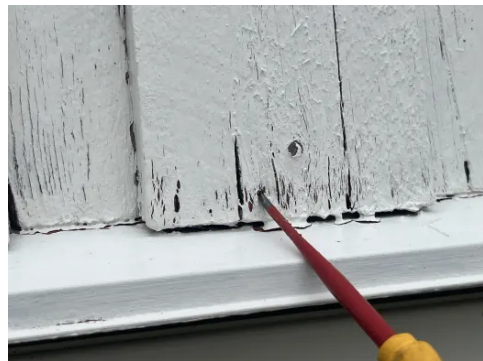
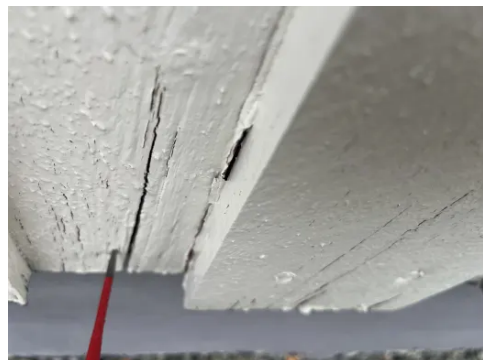
## 6.8 Yttervegger

Det registreres flere råteskader i kledningen i nedre del, over vinduer og mot beslag. Da spesielt sørvendt/værvægger. Videre må det utføres tilstrekkelig utvendig tetting ved kjellerdør. Utover dette fremstår kledningen kun med behov for normalt vedlikehold.

| Det registreres flere råteskader i kledningen i nedre del, over vinduer og mot beslag. Da spesielt sørvendt/ værvegger. Videre må det utføres tilstrekkelig utvendig tetting ved kjellerdør. Utover dette fremstår kledningen kun med behov for normalt vedlikehold. | |

Råteskadet trekledning må skiftes ut.

**Utbedringskostnader: 50 000 - 150 000**

| Råteskadet trekledning må skiftes ut. | |

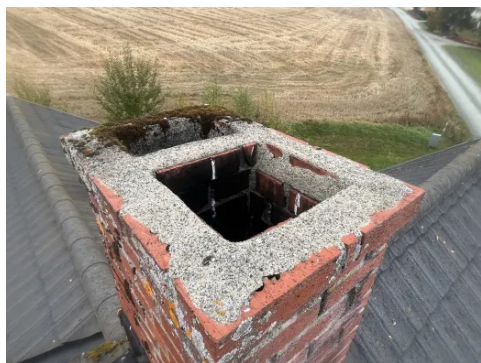
## 6.17 Ildsted/Skorstein

Pipa er en teglsteinspipe og det er ikke fremlagt dokumentasjon på at det er foretatt rehabilitering etter opprinnelig byggeår. Erfaringsmessig ser vi at teglsteinspiper ofte har et behov for rehabilitering.

Videre gjøres det oppmerksom på at det ikke er etablert topp på pipebeslag. Det er ikke påbud med pipehatt på skorsteinen, men uten pipehatt vil vann og fuktighet kunne trenge ned i pipen og forkorte skorsteinens levetid. Anbefales etablert.

På grunn alder må rehabilitering av pipa vurderes.

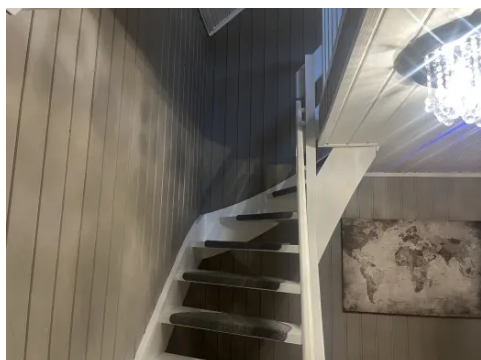
## 6.20 Trapp

Det er for stor avstand mellom trappetrinn og for stor avstand mellom rekkverksspiler (over 10 cm). Videre er rekkverk til loft for lavt(90 cm) og det mangler også håndløper på veggen.

Disse kravene ble gjeldene i 1987, og var ikke gjeldene ved byggeår, slik at dette ikke er en feil eller mangel. Forholdet anbefales likevel utbedret på generelt grunnlag med tanke på sikkerhet.

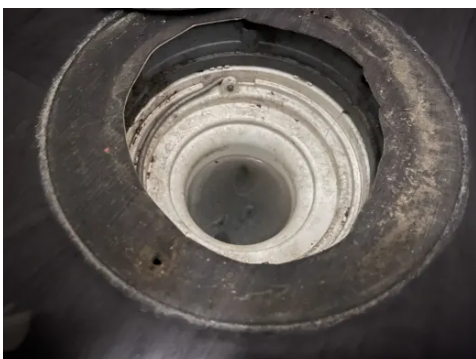
## 6.27 Våtrom: Bad, kjeller

Belegg ikke klemt med klemring.

| Det er ikke etablert noen drensåpning for synliggjøring av eventuelle lekkasjer fra innebygget sisterner til klosettet, og det er fremvist dokumentasjon på annen godkjent løsning. | |

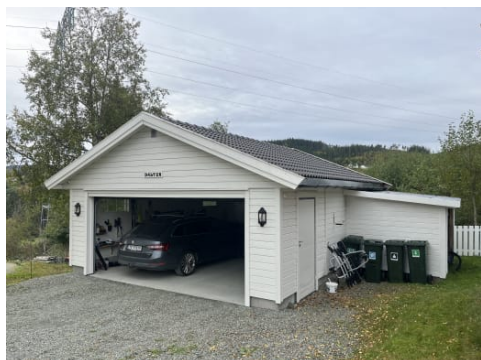
### 6.29 Øvrig: Garasje

Det ble ikke registrert tilstandsvekkelser/ skader som krever tiltak på befaringsdagen. Bygget er ikke videre vurdert.
