# Tilstandsrapport

Boligbygg med flere boenheter

Borger Withs gate 1, 0482 OSLO

Rapportdato: 13.04.2026

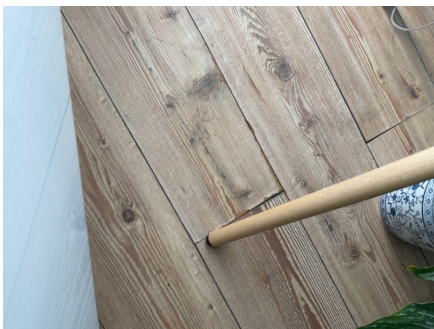
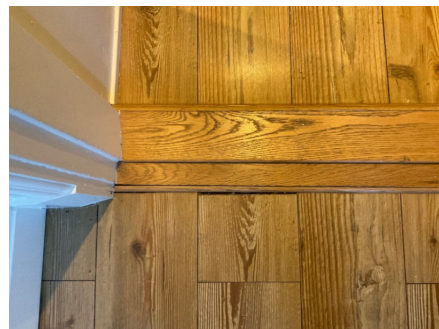
### TG 2 Overflater

Det er registrert svellinger skjøtene mellom enkelte laminatbord, særlig i på soverommet nærmest i tilstøtning til badet. Dette kan skyldes svakhet i skjøt i kombinasjon med vanning av planter.

Skadede skjøter gir redusert estetisk inntrykk og kan over tid utvikle seg til ytterligere sprekker eller oppflising. Området er spesielt utsatt dersom det utsettes for fukt. Det anbefales å overvåke tilstanden og vurdere lokal utbedring eller utskifting dersom sprekkenes forverres eller påvirker brukskvaliteten.

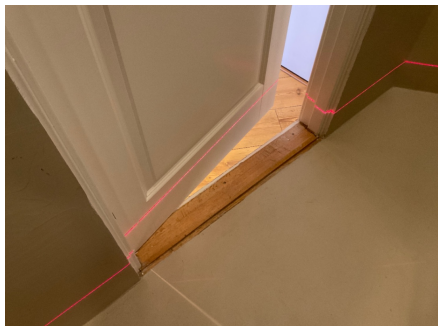
## TG.2 Innvendige dører

Gjelder baderomsdøren som henger noe og subber i terskelen.

- Enkelte dører må justeres.

Justering av døren er påregnelig. Lav konsekvensgrad akkurat nå, men fortsetter utviklingen, vil døren til slutt bli vanskelig å åpne/lukke.

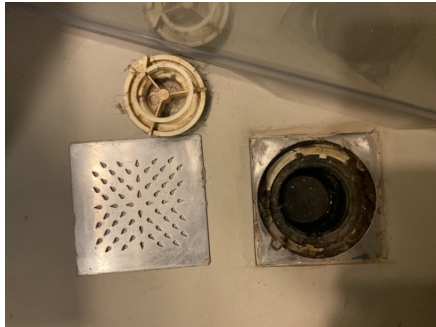
Når membranen har passert halvparten av forventet levetid, øker sannsynligheten for svekkelser over tid. Selv om funksjonen vurderes tilfredsstillende nå, er risikoen for lekkasje høyere sammenlignet med nye løsninger. Tilstanden bør følges jevnlig opp.

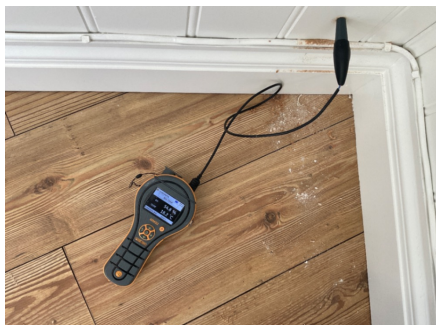
Måling av RH i hulrom viser akseptabelt nivå.

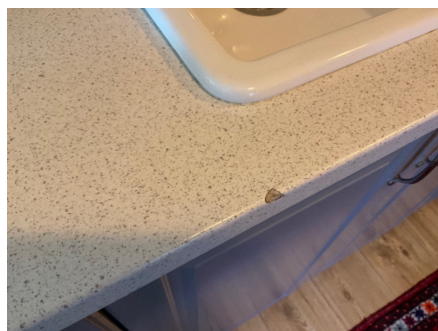
Det er registrert en skade i benkeplaten ved servanten. Isolert sett gis en slik skade TG 2, men kjøkkenet, helhetlig vurderes med TG 1.

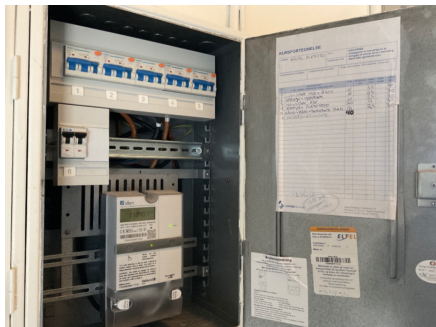
Tilkobling med stikkontakt kan føre til overoppheting eller varmgang, og gir økt risiko for feil og svekket brannsikkerhet. For å lukke avviket må varmtvannsberederen tilkobles fast av autorisert installatør, i henhold til gjeldende standarder.

Eier har selv ansvar for el-anlegg og bør jevnlig sørge for el-sjekk fra godkjent kontrollinstans.
